И. А. СУРКОВ, А. В. ШУМИЛОВ

### Гарантийный срок и прочностная надежность базовых деталей мощных гидравлических прессов

*Проанализированы методы исследования базовых деталей мощных гидравлических прессов. Показано, что использование этих методов позволяет быстро и качественно определить причины разрушений и разработать мероприятия по их предупреждению.*

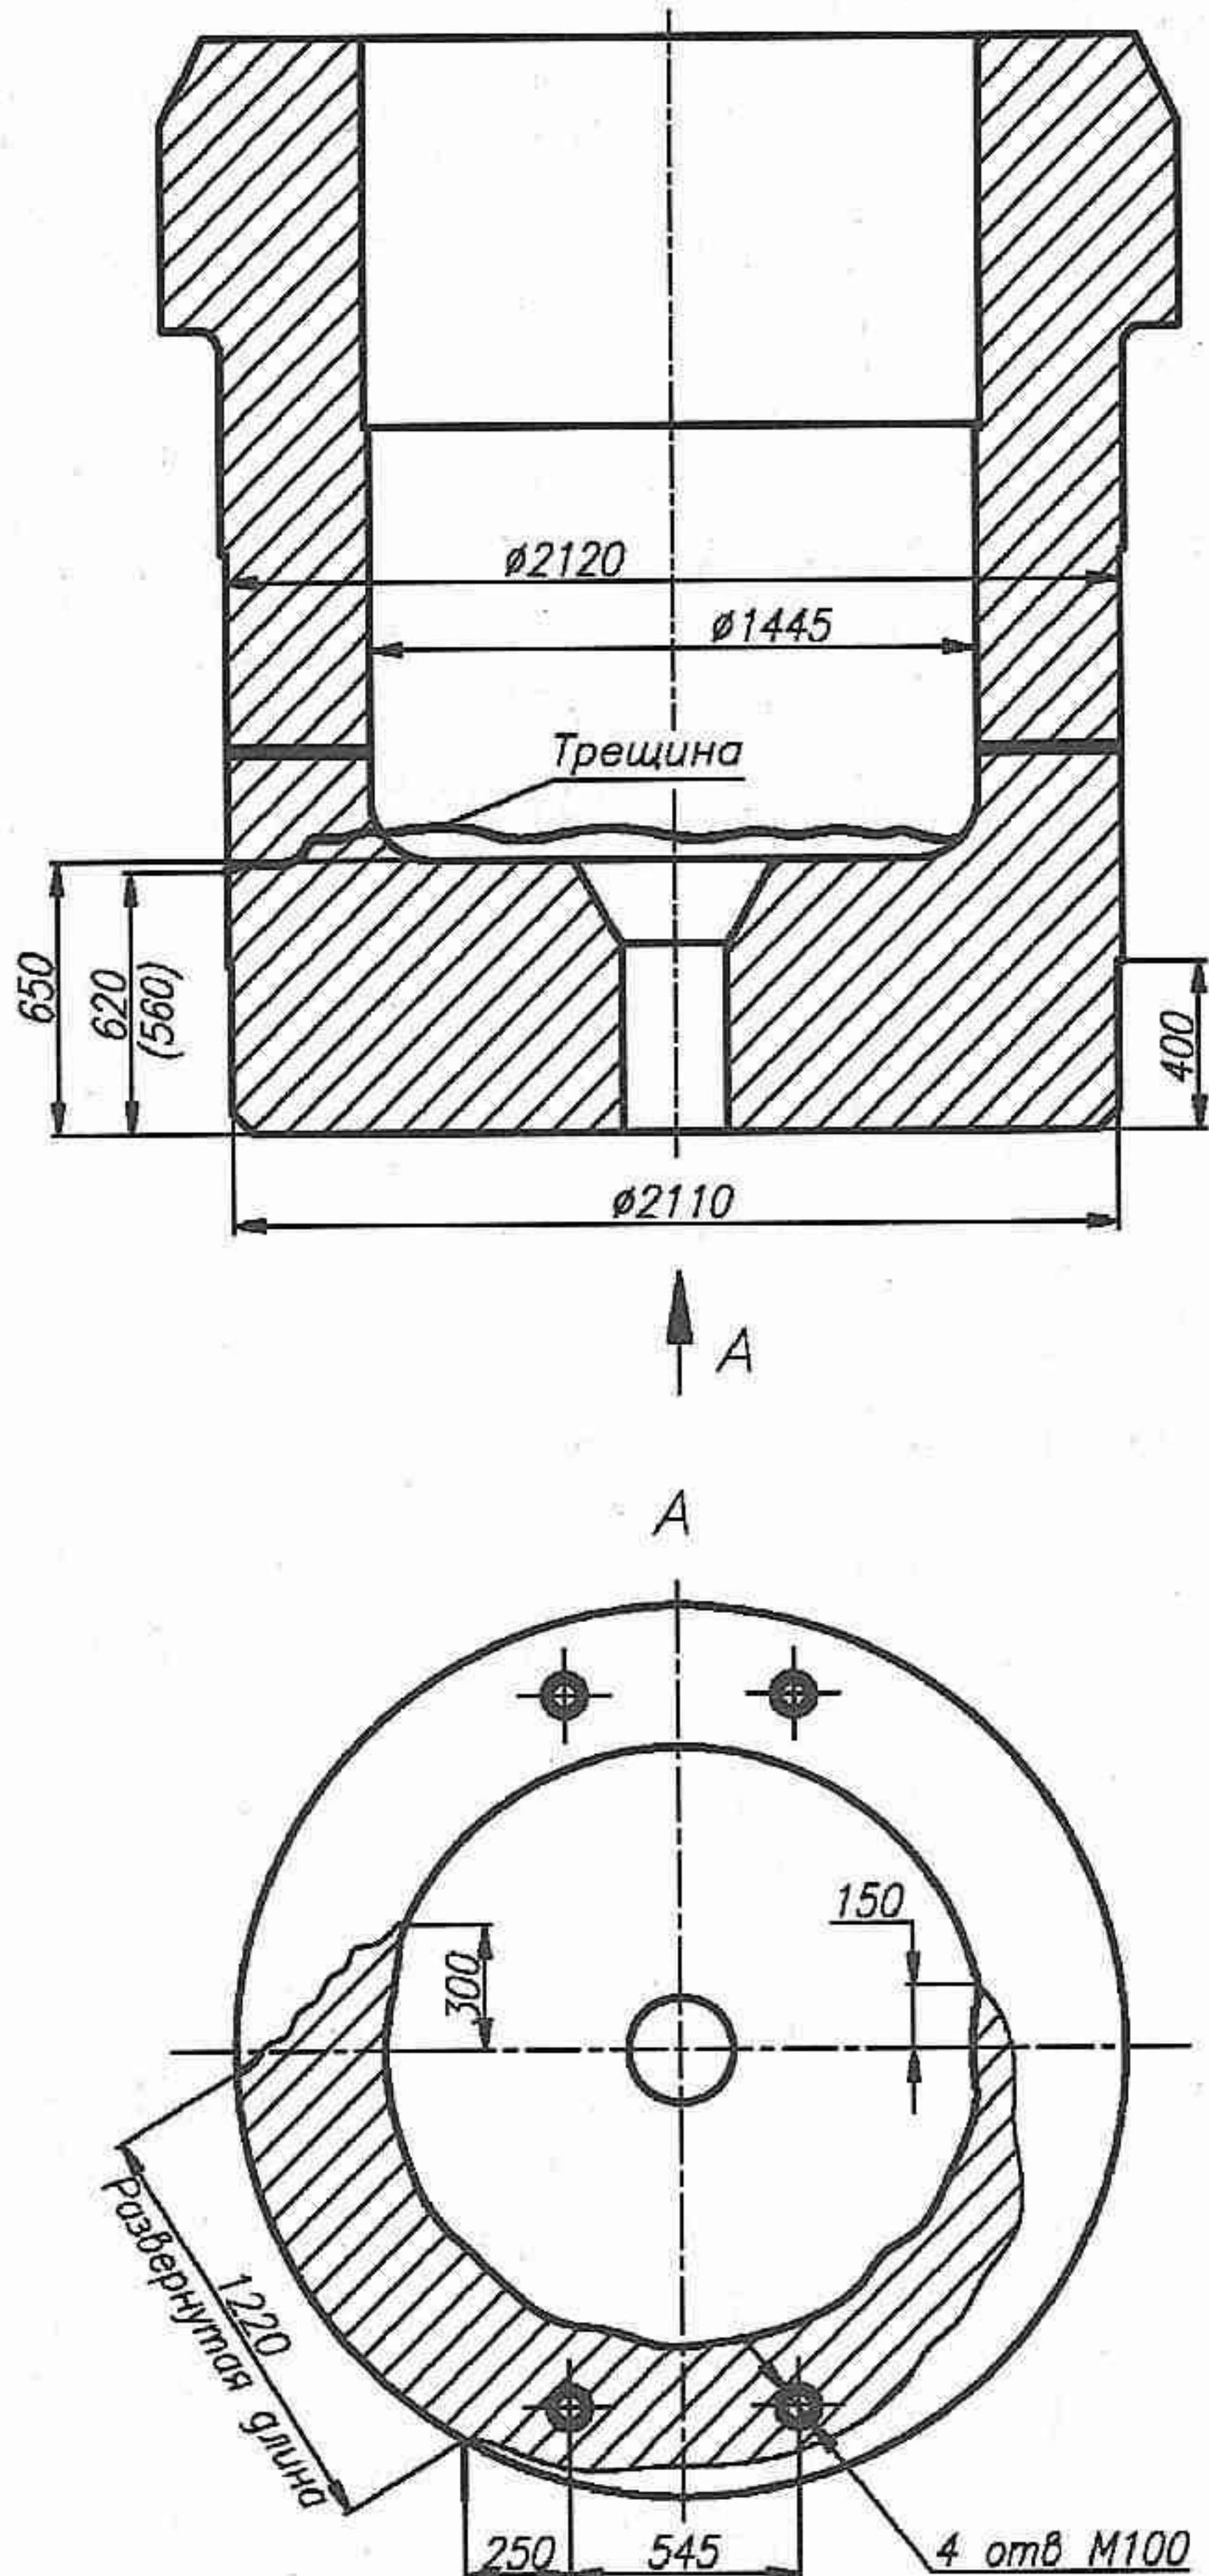
Результаты расчетов главных цилиндров мощных гидравлических прессов показывают, что максимальные напряжения по контуру галтели днища меньше напряжений по контуру галтели фланца, тем не менее, во многих случаях разрушения цилиндров связаны с возникновением и развитием усталостных трещин в галтели днища (рис. 1) [10]. В работе [11] показано, что причина снижения сопротивления усталости зоны галтельного перехода связана с технологией изготовления днища.

Рис. 1. Трещина в днище главного цилиндра пресса силой 50 МН

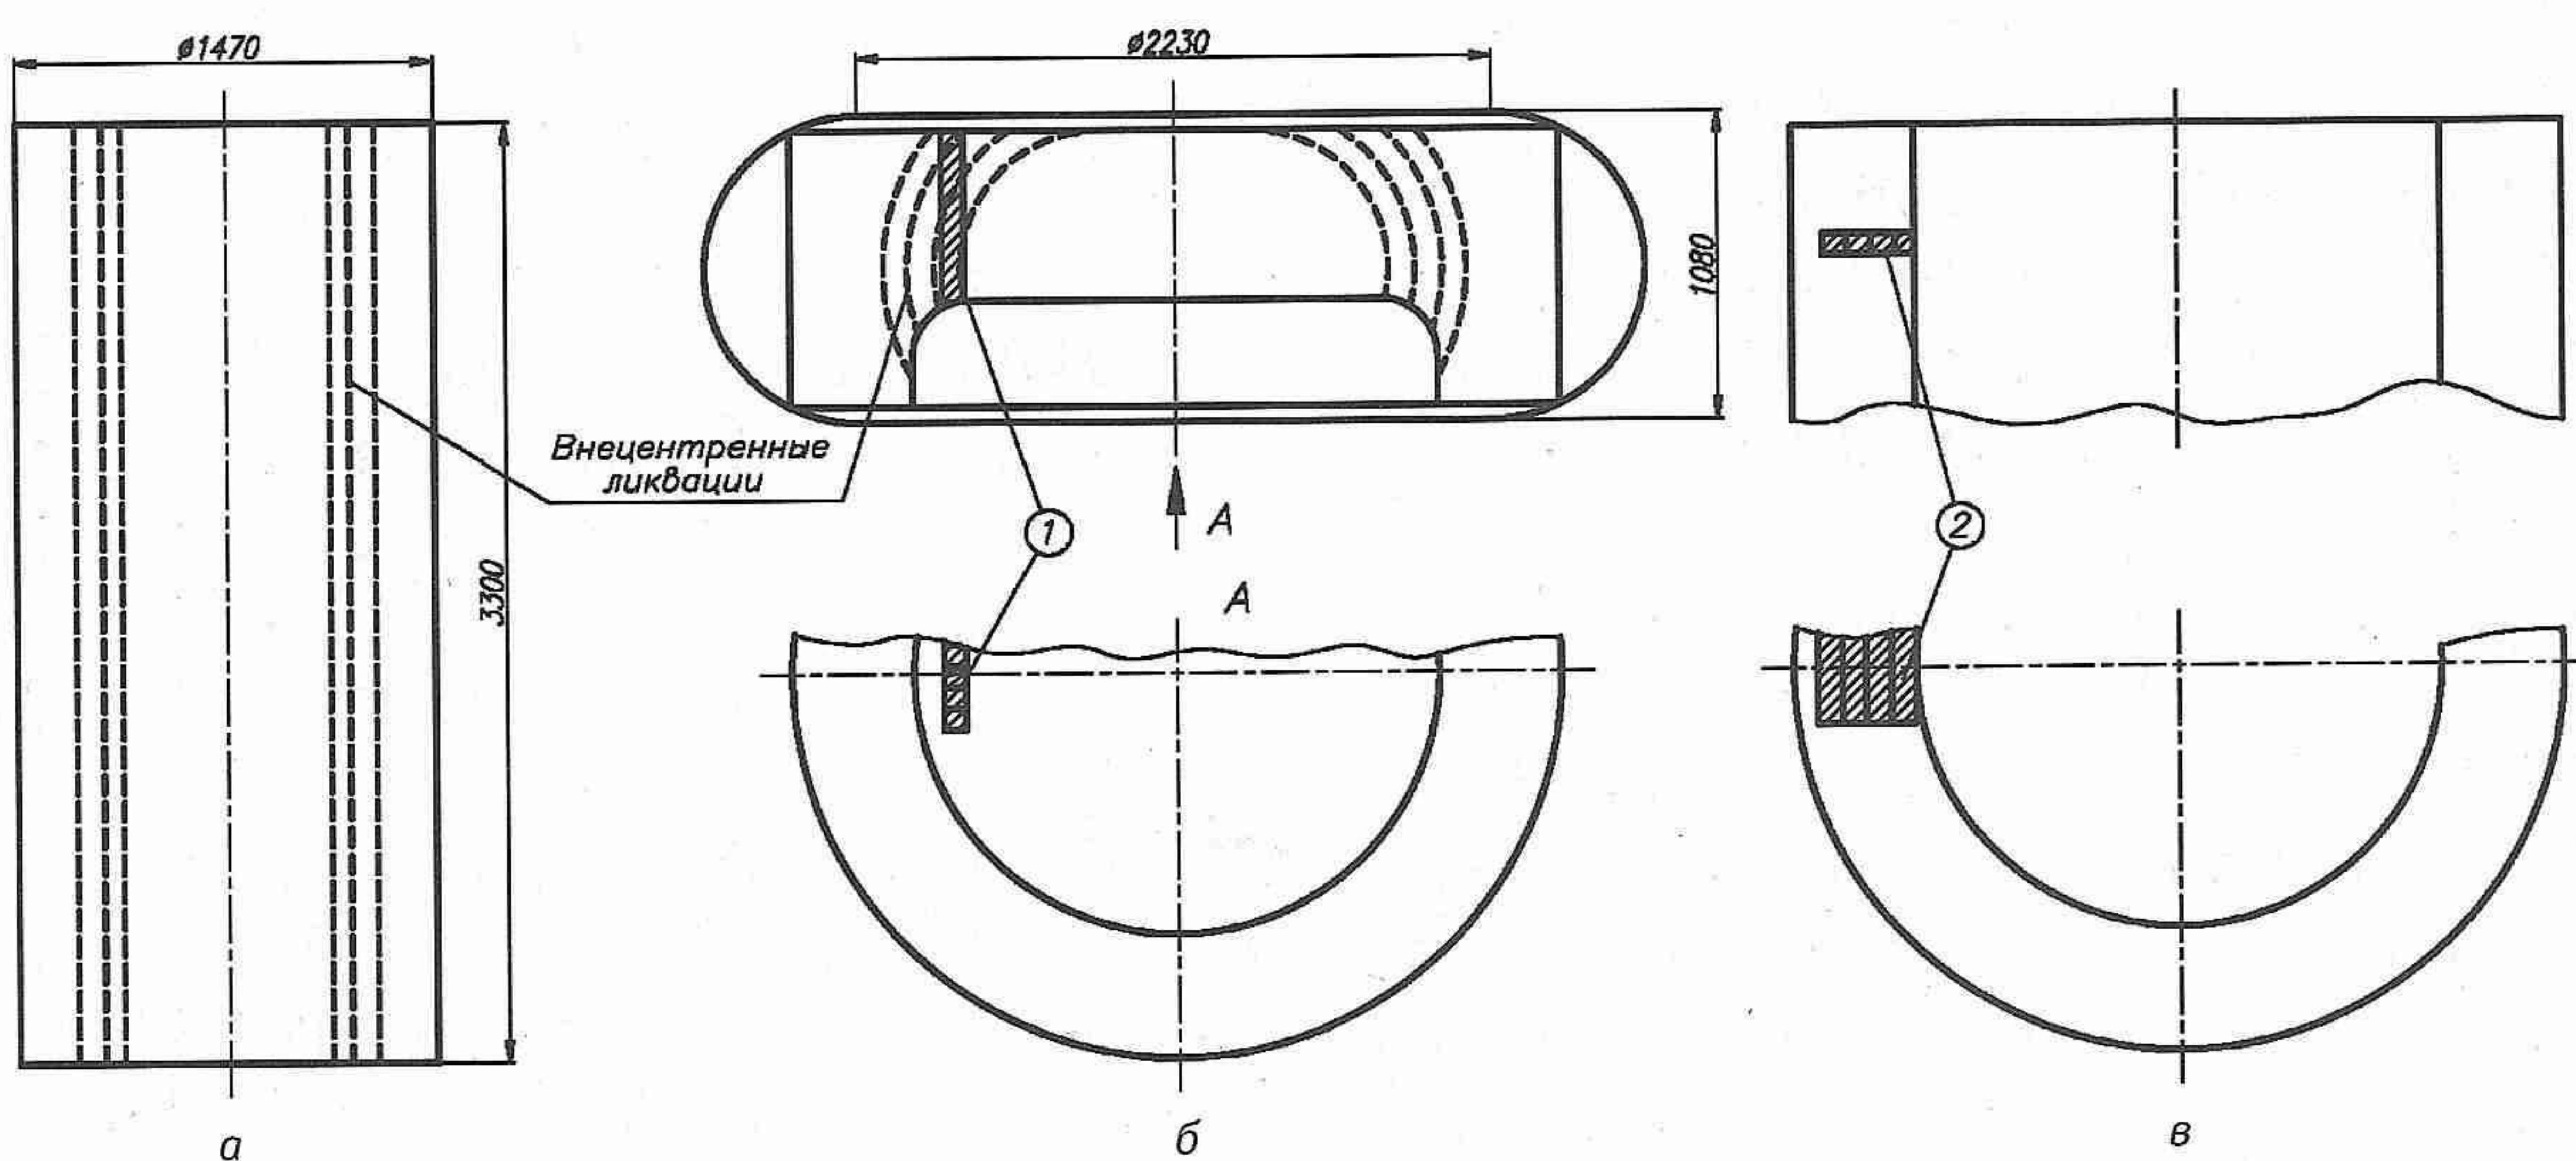
В литом слитке образуются внецентренные ликвации (рис. 2, а), которые при ковке слитка разворачиваются и после токарной обработки внутренней части поковки днища в виде шнуров ликваций выходят на поверхность галтели в направлении, близком к норм-

альному (рис. 2, б). Попадание ликваций на поверхность галтели в зоне действия максимальных растягивающих напряжений существенно снижает прочность материала при циклических нагрузках. Предел выносливости материала галтели днища, где присутствуют металлографические дефекты, в 1,7 раза меньше предела выносливости материала обечайки цилиндра, где металлографических дефектов нет (рис. 3). Наличие металлографических дефектов в зоне днища является технологоческой ошибкой Поставщика и причиной разрушения сварниковых цилиндров, заложенной на стадии изготовления.

Рис. 2. Схема образования metallургических дефектов и вырезки темплетов для усталостных испытаний:  
а — отливка; б — поковка из днища; в — обечайка; 1 и 2 — темплеты, вырезанные из днища и обечайки

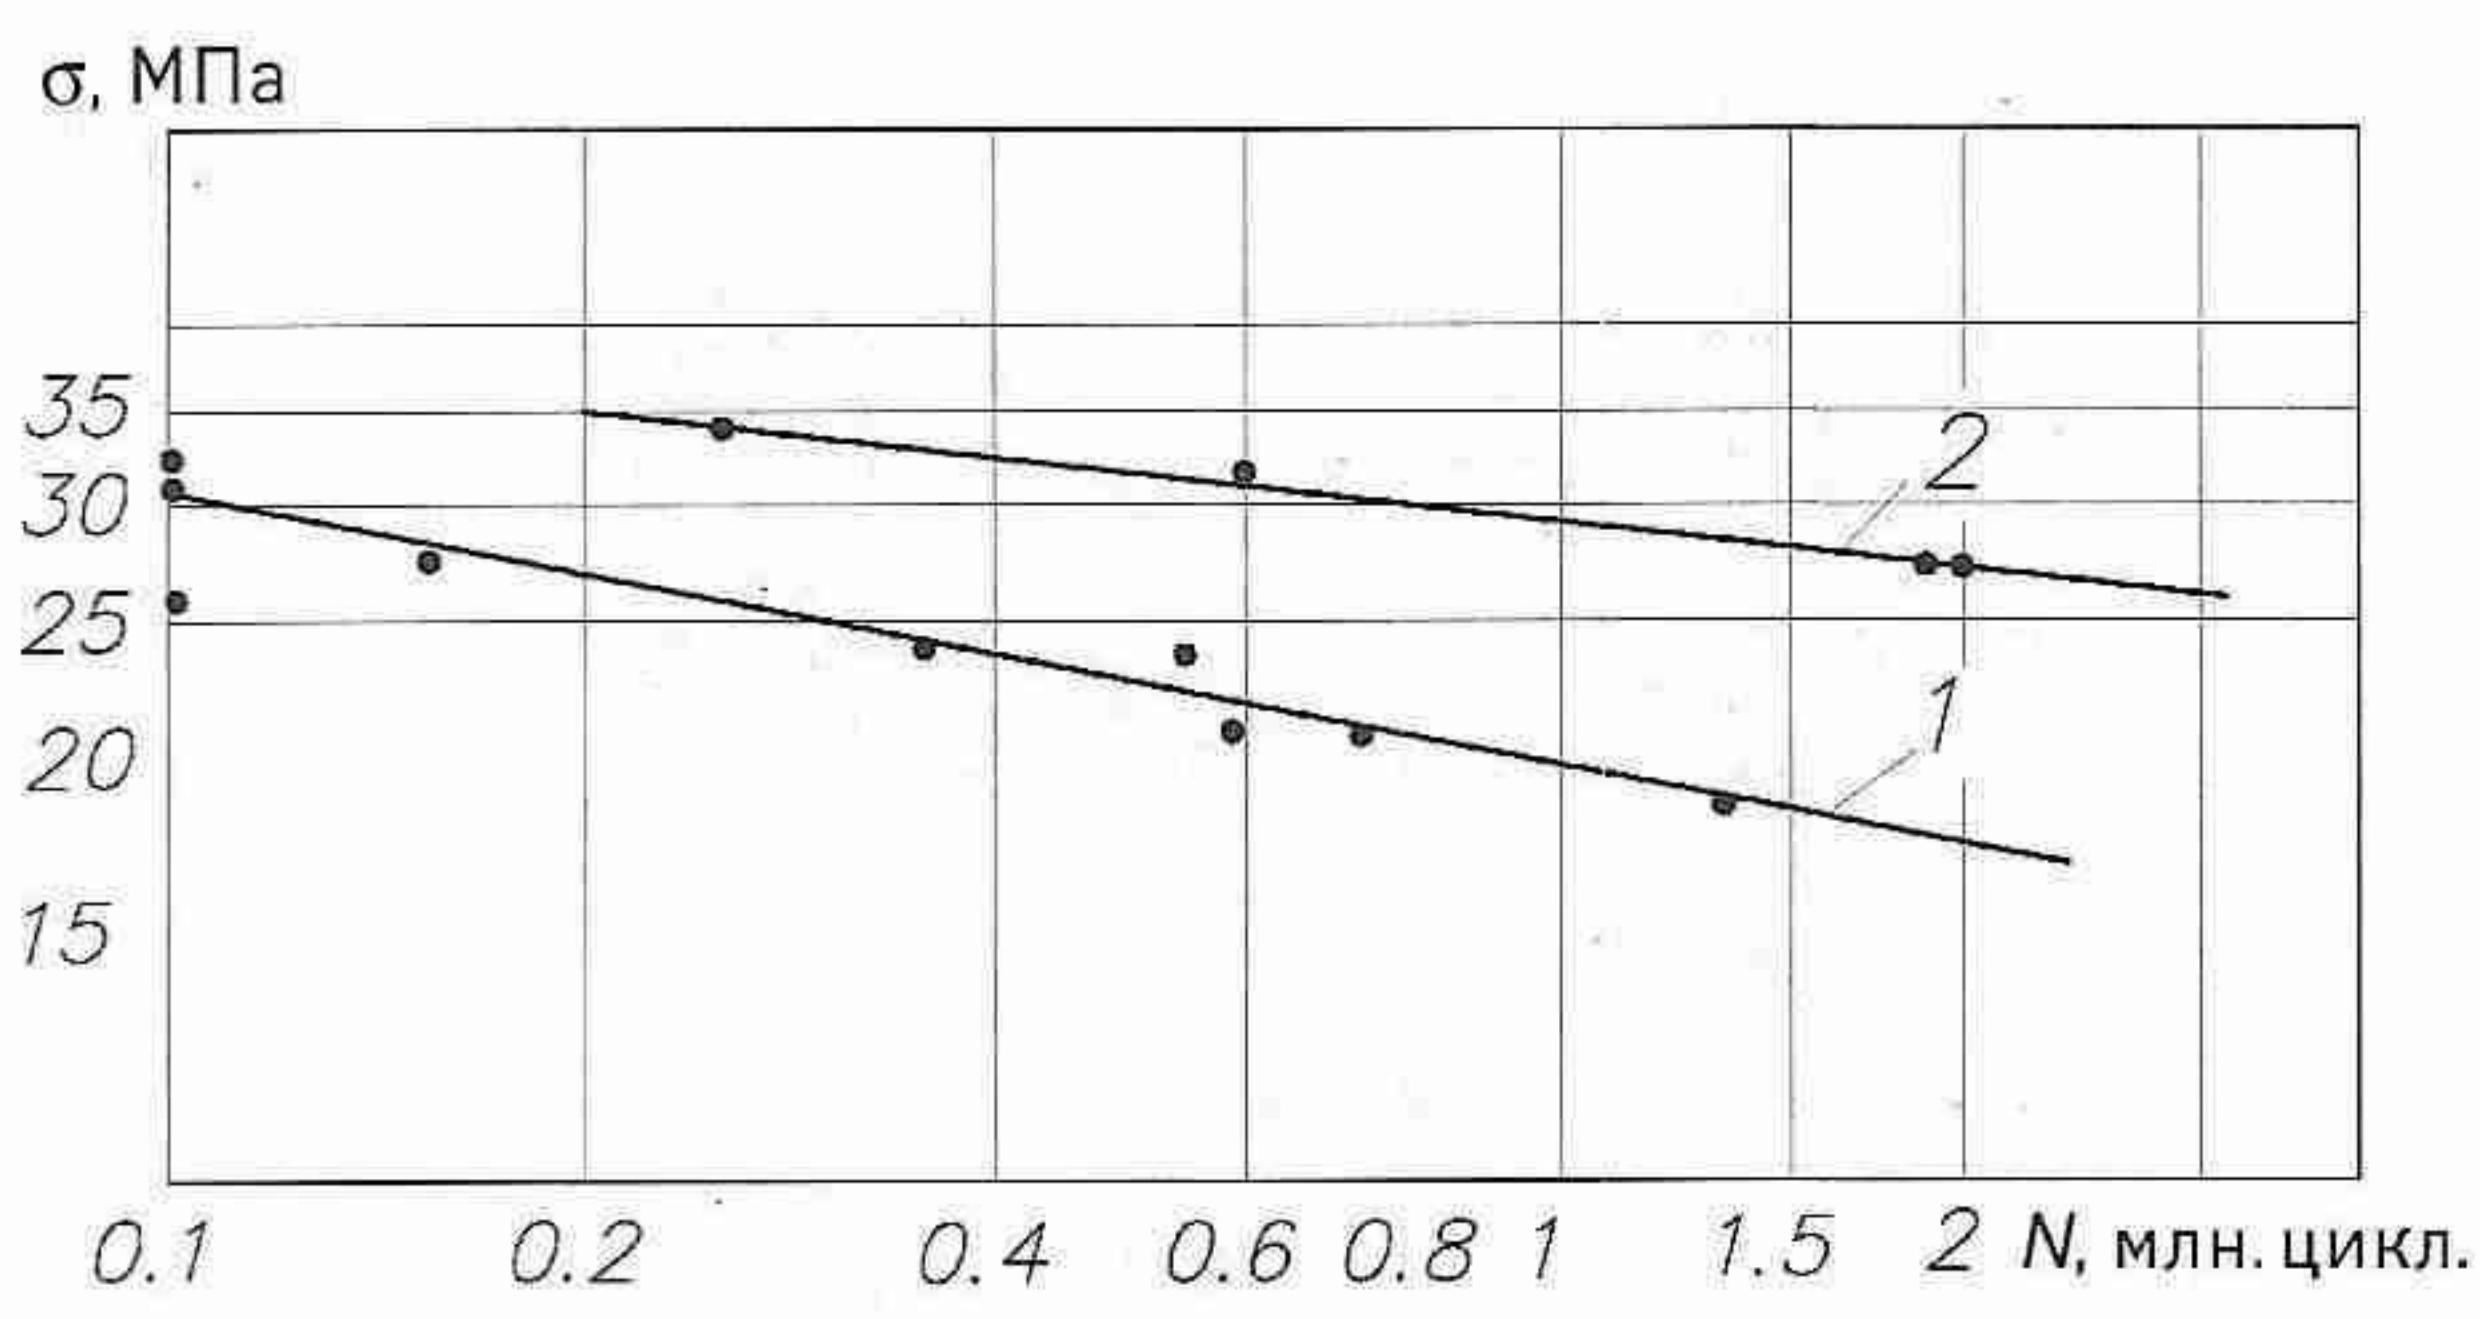
Рис. 3. Результаты испытаний на усталость образцов стали 25 ГС из цилиндров прессов:

1 — зона галтельного перехода днища; 2 — обечайка цилиндра, тангенциальное направление

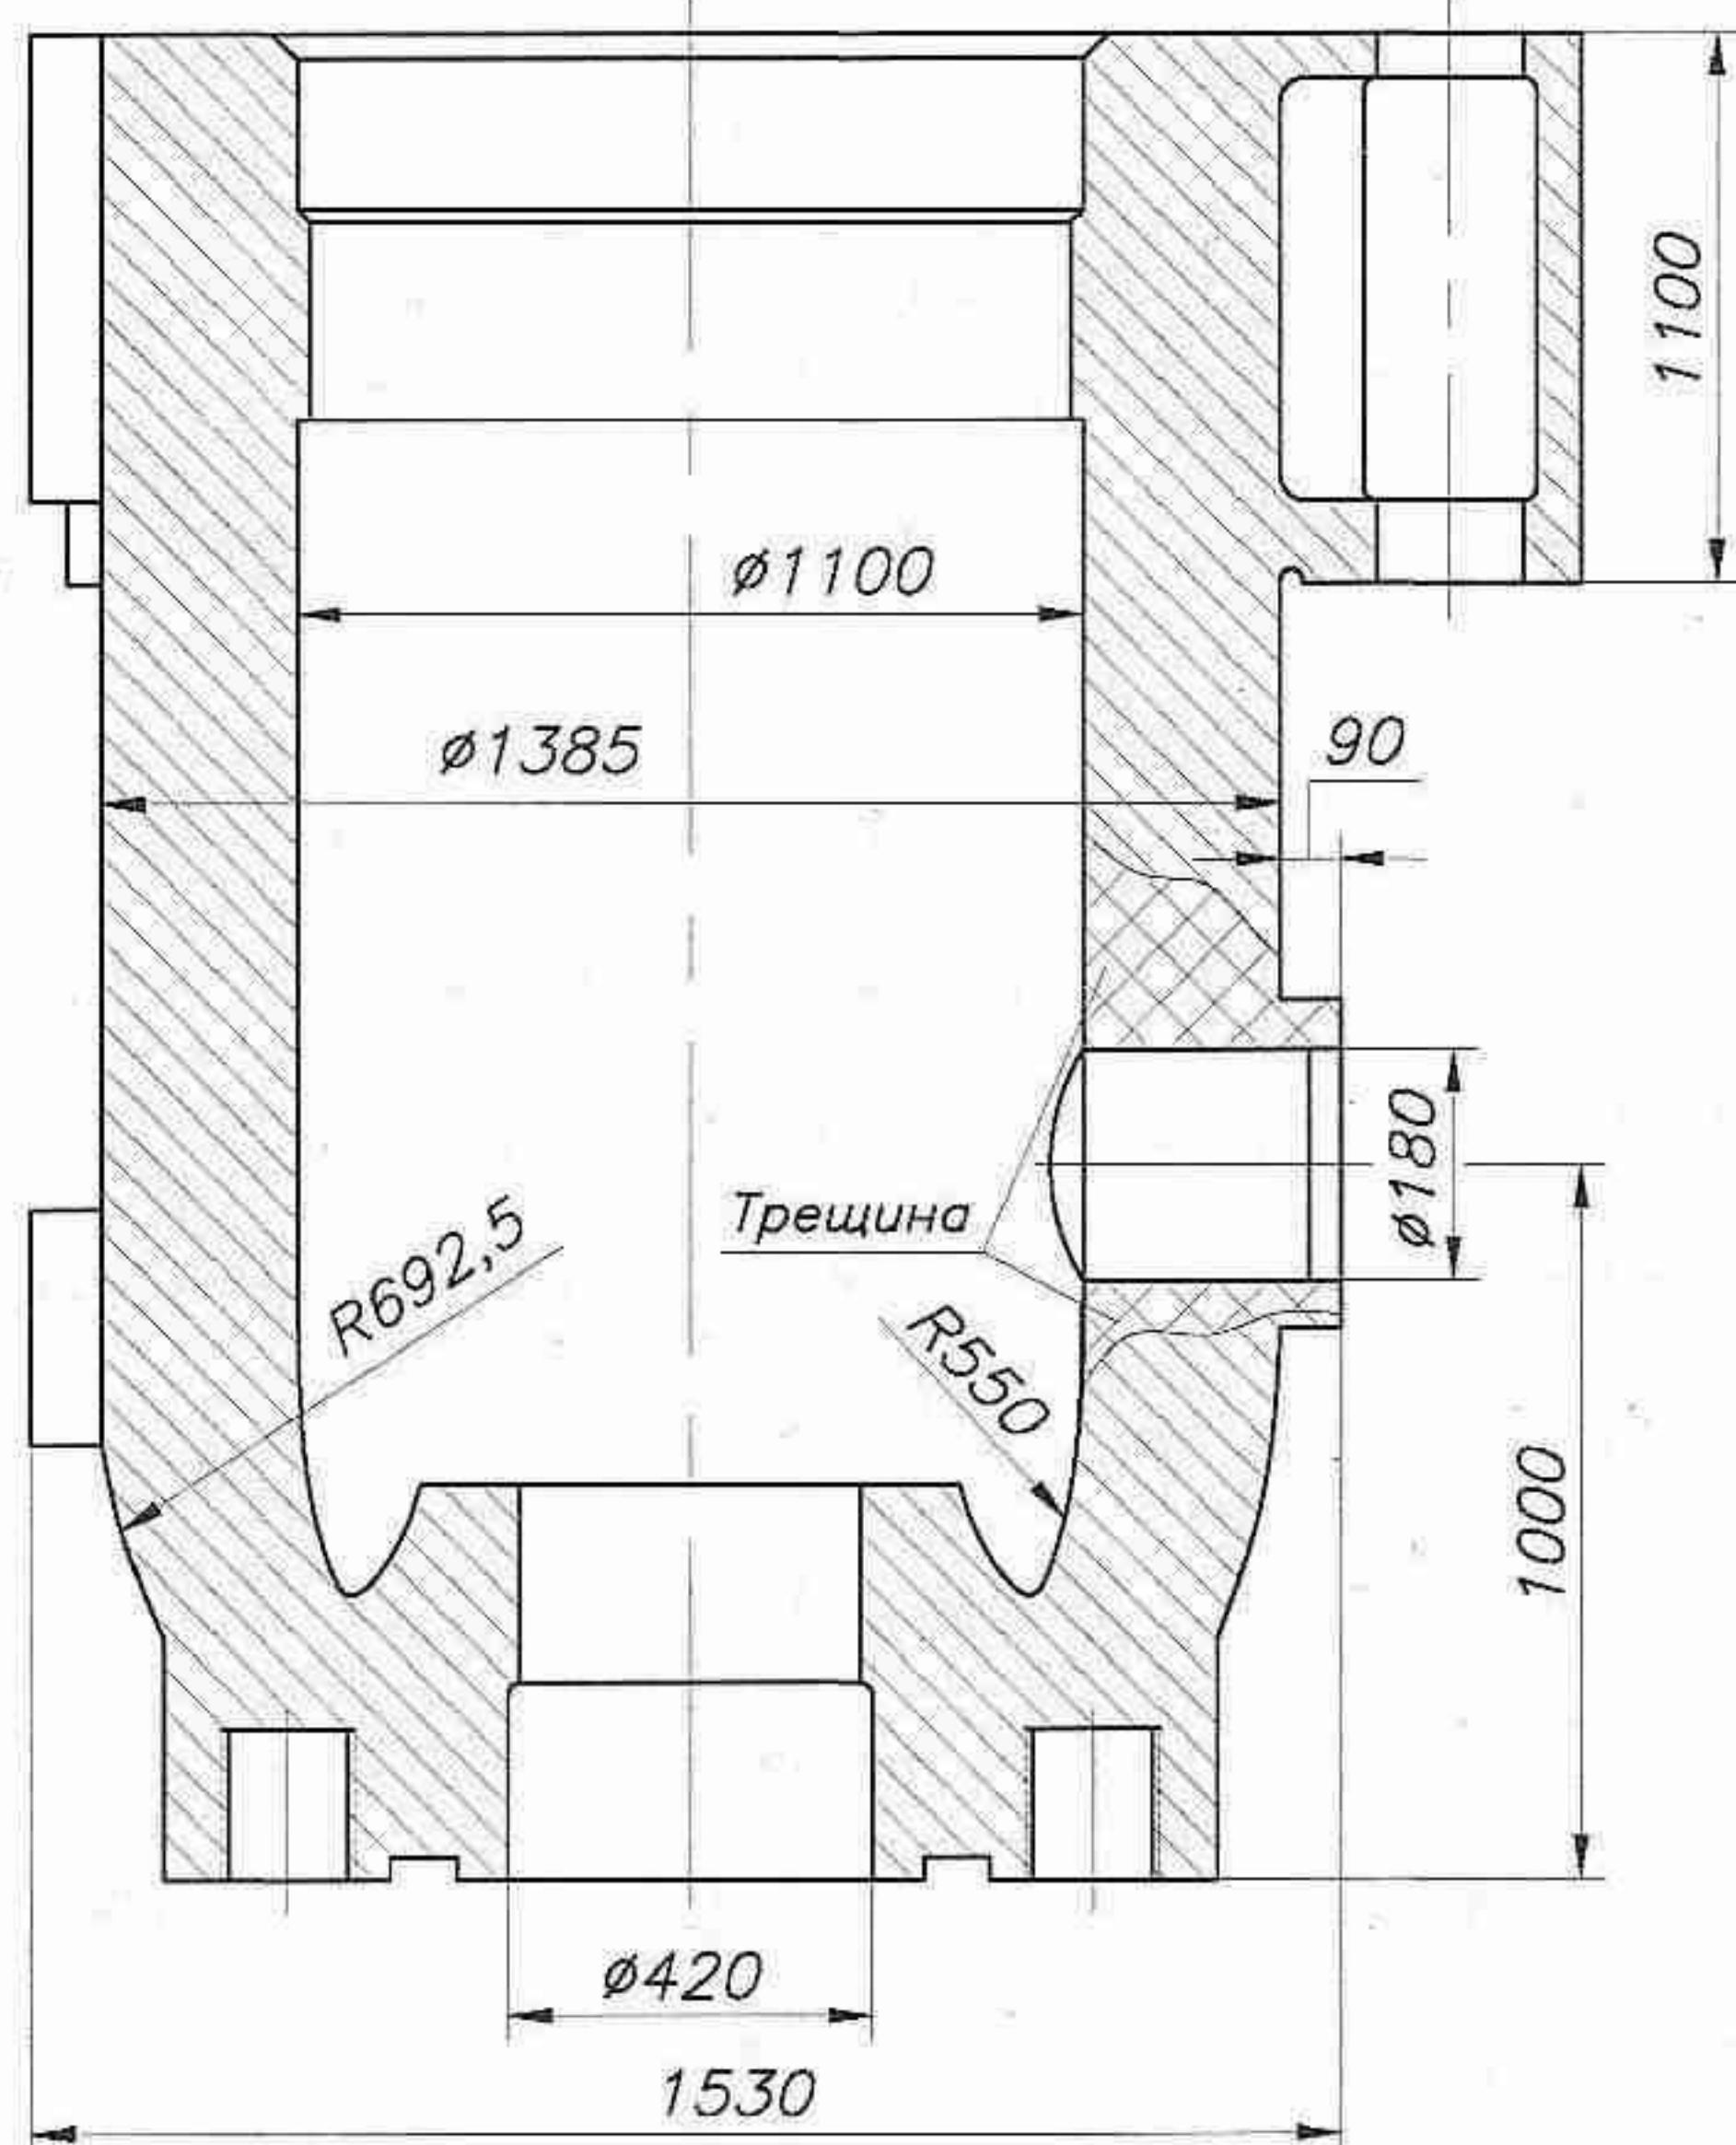
Ряд цилиндров прессов различных назначений имеют отверстия для подвода рабочей жидкости, расположенные в стенке цилиндра (рис. 4) [12]. Выполненные авторами расчеты показали, что напряжения от рабочей нагрузки на контуре отверстия превышают предел выносливости материала цилиндра, что приводит к возникновению усталостных трещин и неизбежному разрушению цилиндров после нескольких лет работы. Размещение отверстия для подвода рабочей жидкости в стенке цилиндра является конструктивной ошибкой Поставщика и причиной разрушения цилиндров, заложенной на стадии проектирования.

Рис. 4. Цилиндр пресса силой 18 МН, разрушенный по отверстию для подвода рабочей жидкости

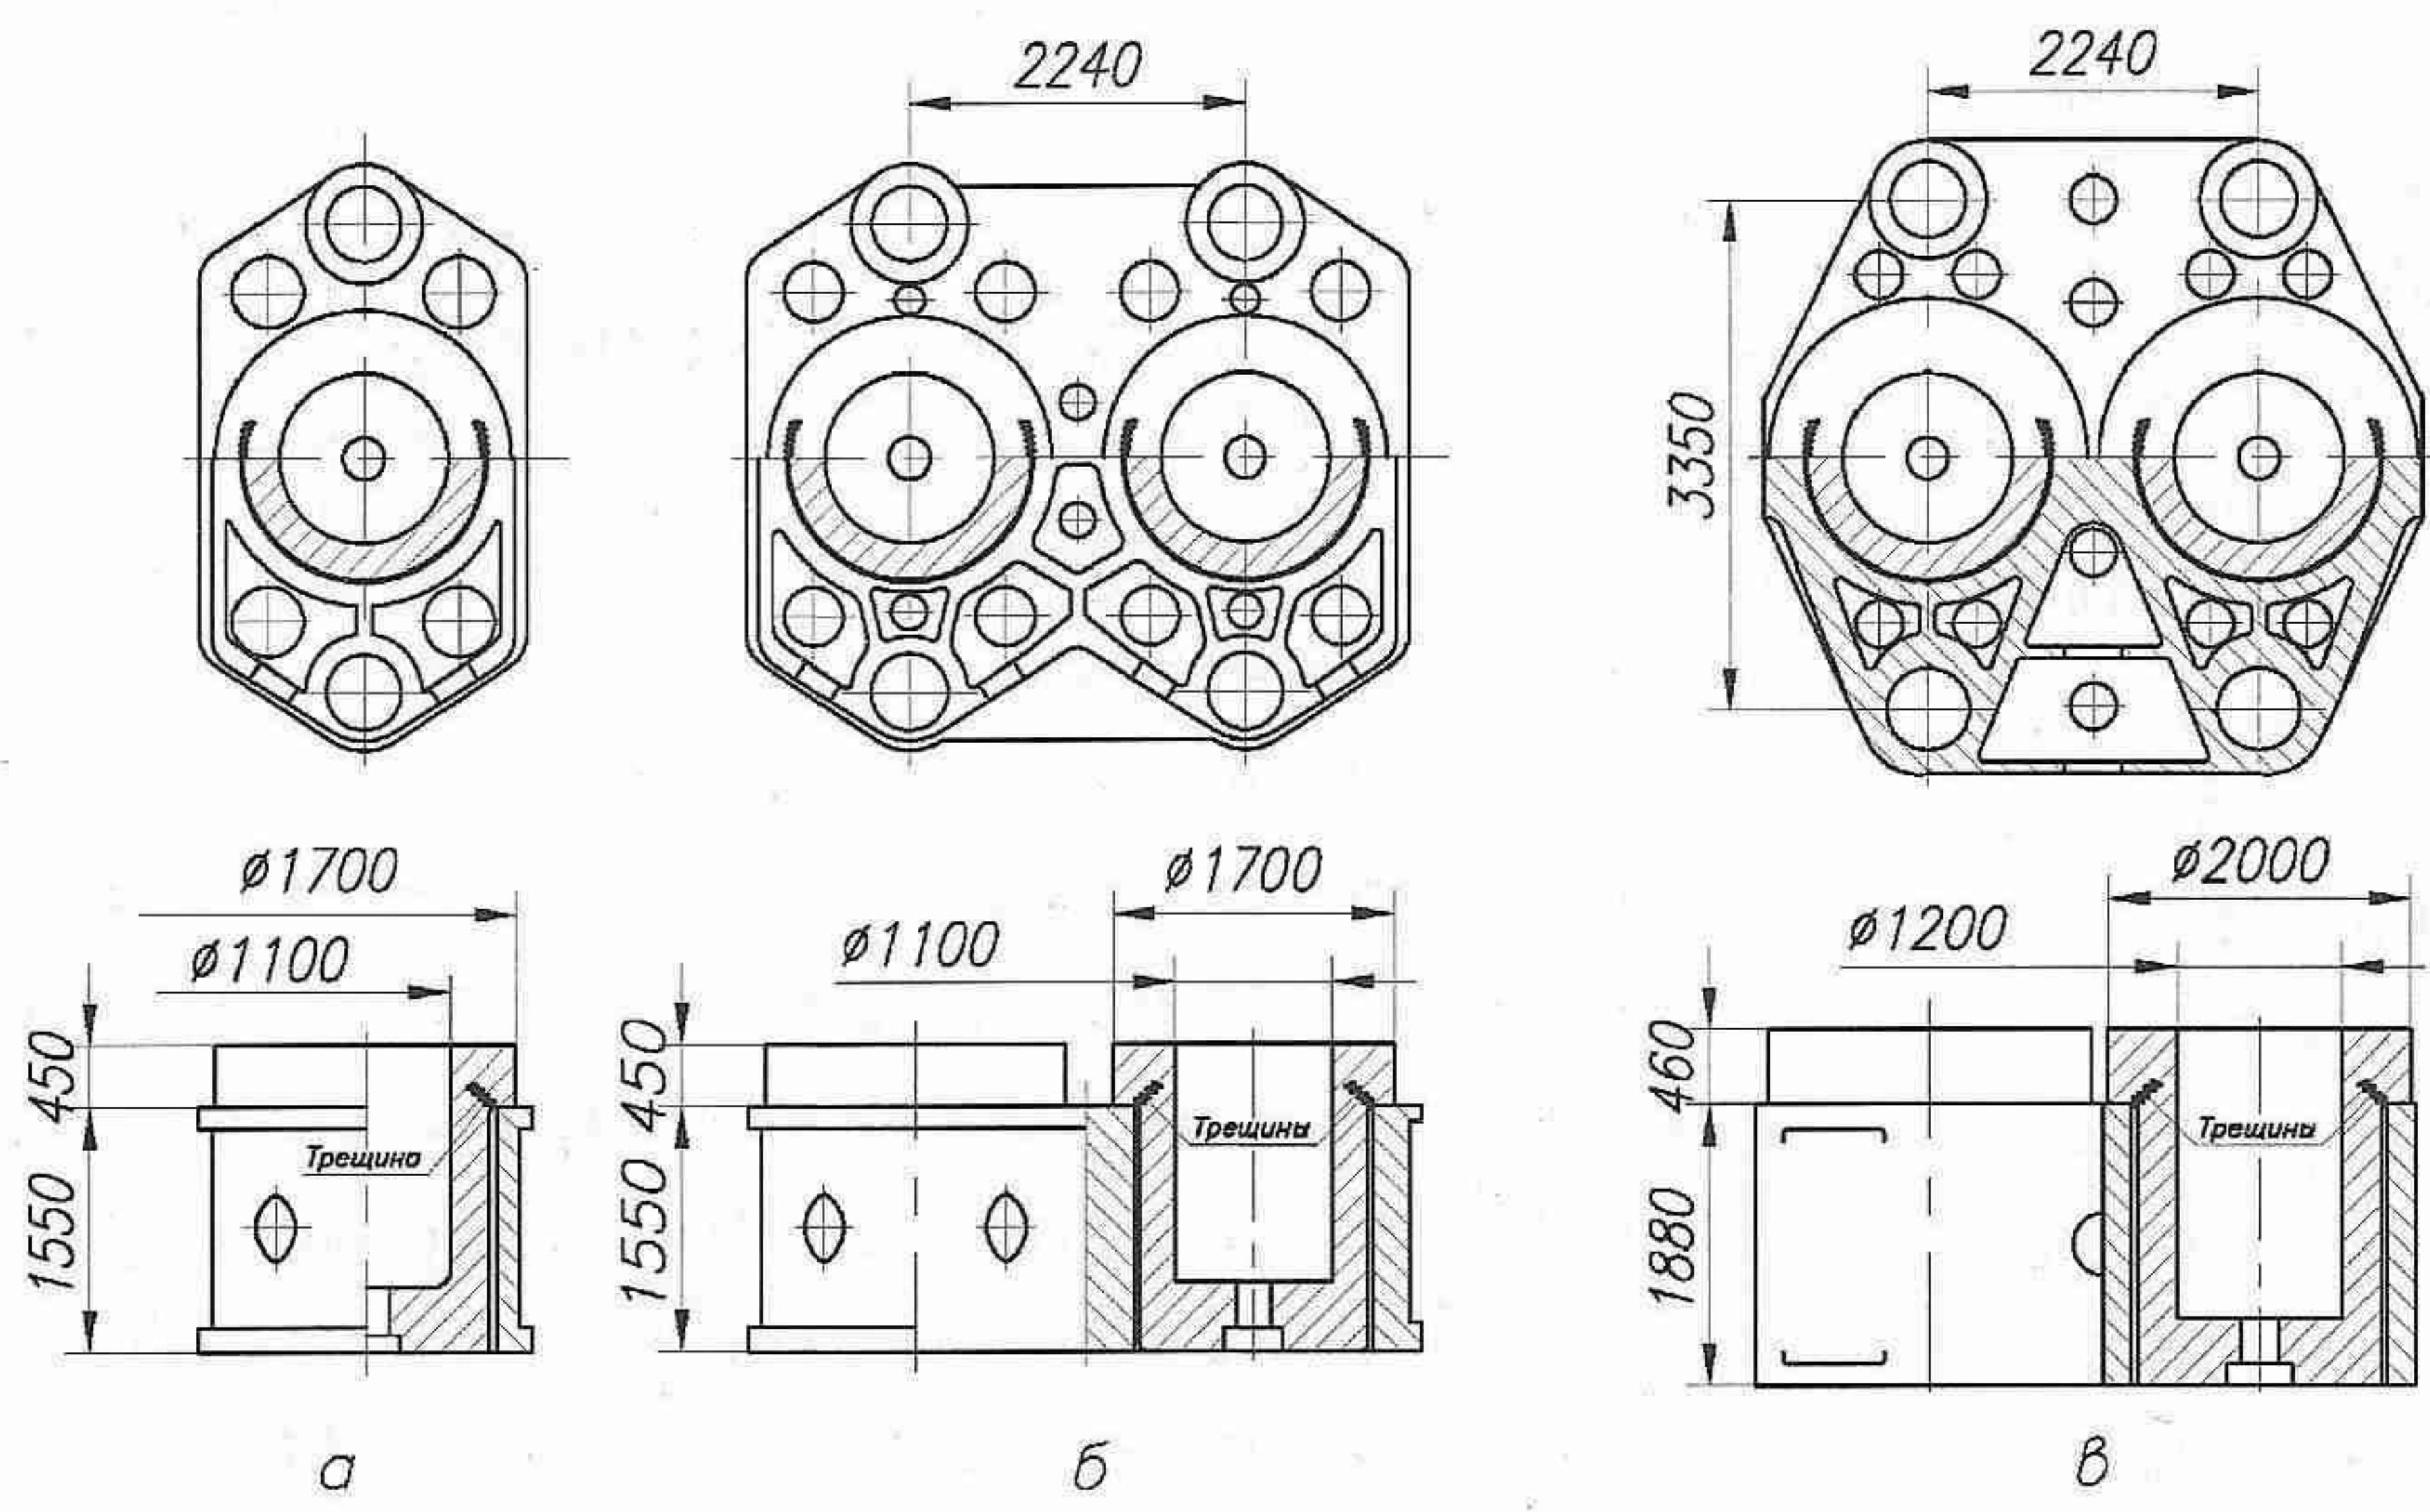
Рис. 5. Разрушение цилиндров прессов силой 160 (а, б) и 200 (в) МН для формовки заготовок труб диаметром 1020...1220 мм (а, б, в — узлы поперечины)

Разрушения цилиндров прессов силой 200 МН для формовки заготовок труб диаметром 520...1220 мм происходили после полутора—двух лет работы (рис. 5). Трещины возникали в галтелях фланцев в зонах, расположенныхных вблизи продольной оси пресса, где по расчетам возникали минимальные по окружности фланца напряжения. Причина повреждения цилиндров была установлена после обследования контактных поверхностей поперечин и фланцев цилиндров. Первоначально плоская контактная поверхность подверглась значительному и неравномерному формоизменению, в результате чего контакт фланца цилиндра с поперечиной осуществлялся только по площадкам (опорным ступенькам), расположенным вблизи продольной оси пресса. Суммарная площадь контакта фланца цилиндра и поперечины вследствие образования этих ступенек составляла менее половины первоначальной площади контакта. Это вызывало соответствующее местное увеличение контактных давлений и напряжений в галтели фланца.

Значительное и неравномерное формоизменение контактных поверхностей цилиндра и поперечины полностью определяется геометрией оребрения поперечины. Существующая схема расположения ребер в поперечине является конструктивной ошибкой Поставщика и причиной разрушения цилиндров, заложенной на стадии проектирования.

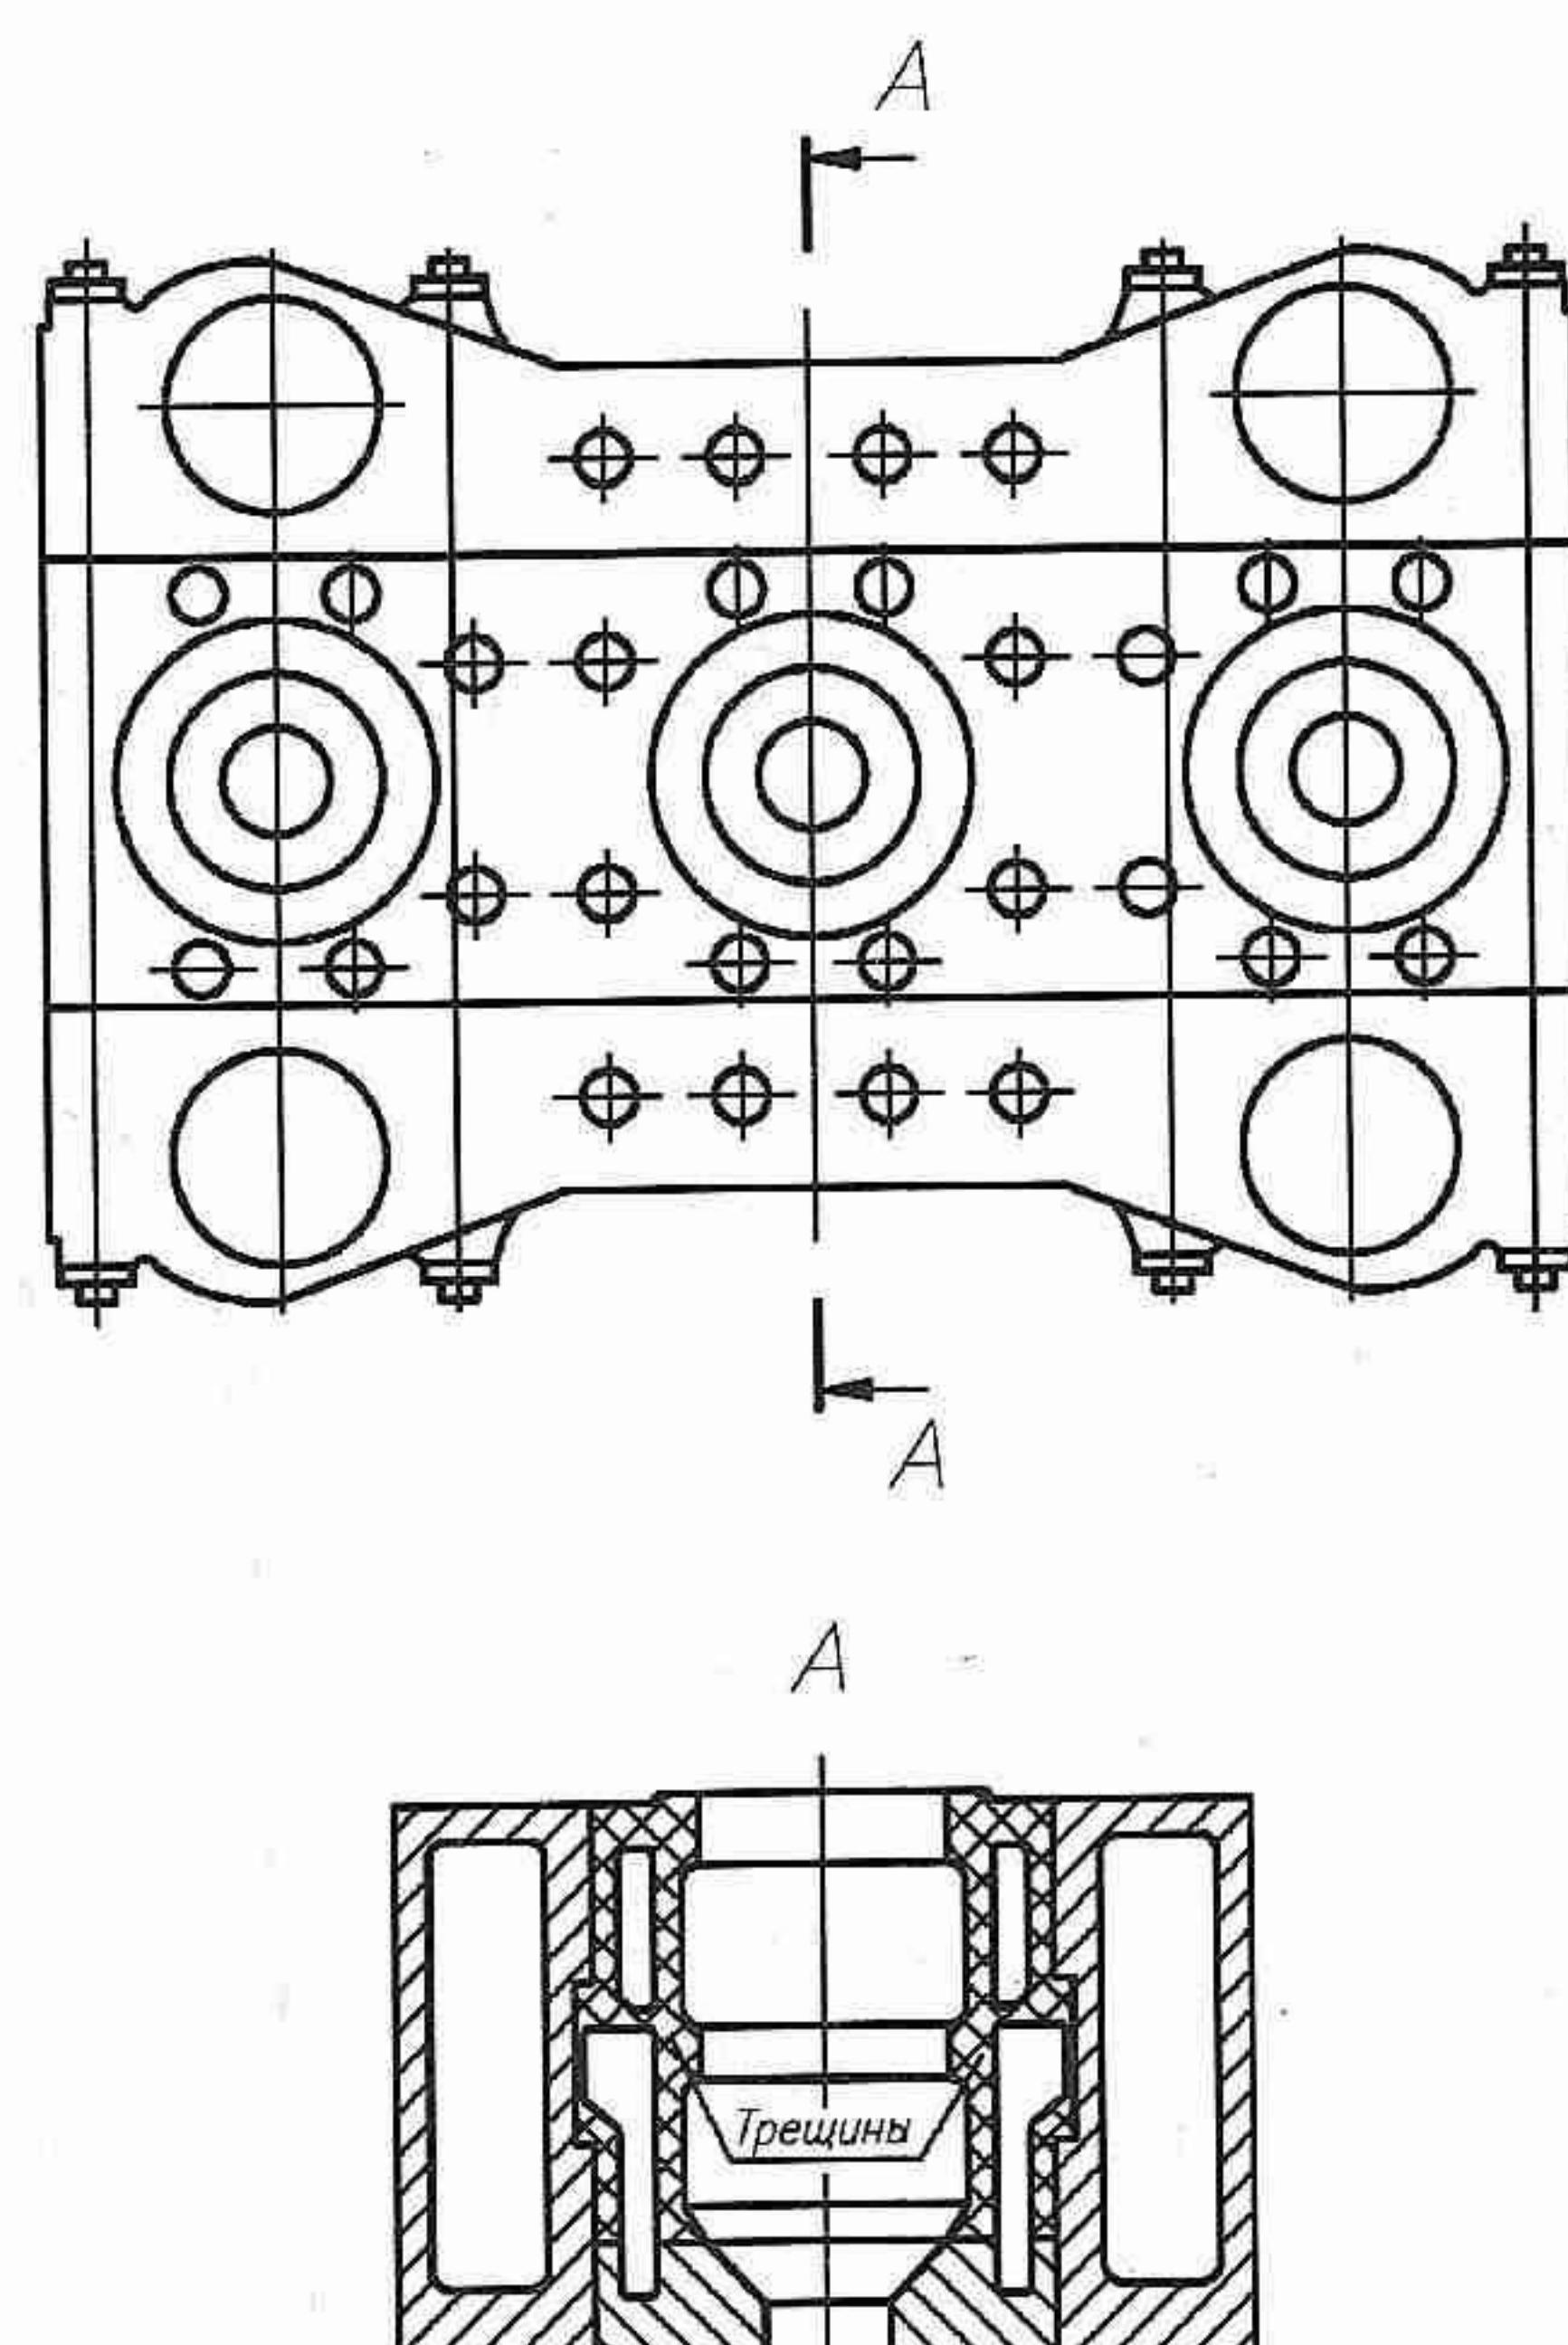
В работе [14] рассмотрено разрушение подвижной поперечины пресса силой 150 МН. Поперечина состоит из трех продольных балок коробчатого сечения, стянутых шпильками (рис. 6). Общая масса поперечины 180 т, масса средней балки 95 т. Совместную работу обеспечивают шпоночные выступы и пазы балок и силы трения на плоскостях разъема за счет силы затяжки стяжных шпилек. Трещина проходит в зоне центрального отверстия средней балки. До момента обнаружения трещины пресс проработал около 30 лет, осуществив за это время более 12 млн. нагрузений. Номинальные напряжения в опасном сечении при совместной работе всех трех частей равны 50 МПа. Максимальные напряжения с учетом концентрации на контурах отверстий в растянутом поясе не превышают 125 МПа, что меньше предела выносливости материала поперечины (литая сталь 35Л).

Разрушение поперечины вызвано нарушением совместности работы отдельных ее частей. При передаче силы крайних цилиндров только средней балкой номинальные напряжения в ней возрастают в 2 раза, а максимальные напряжения на контуре отверстия достигают 250 МПа, что значительно выше предела выносливости литой стали.

Рис. 6. Разрушение подвижной поперечины пресса силой 150 МН
