И. А. СУРКОВ, А. В. ШУМИЛОВ

### Гарантийный срок и прочностная надежность базовых деталей мощных гидравлических прессов

*Проанализированы методы исследования базовых деталей мощных гидравлических прессов. Показано, что использование этих методов позволяет быстро и качественно определить причины разрушений и разработать мероприятия по их предупреждению.*

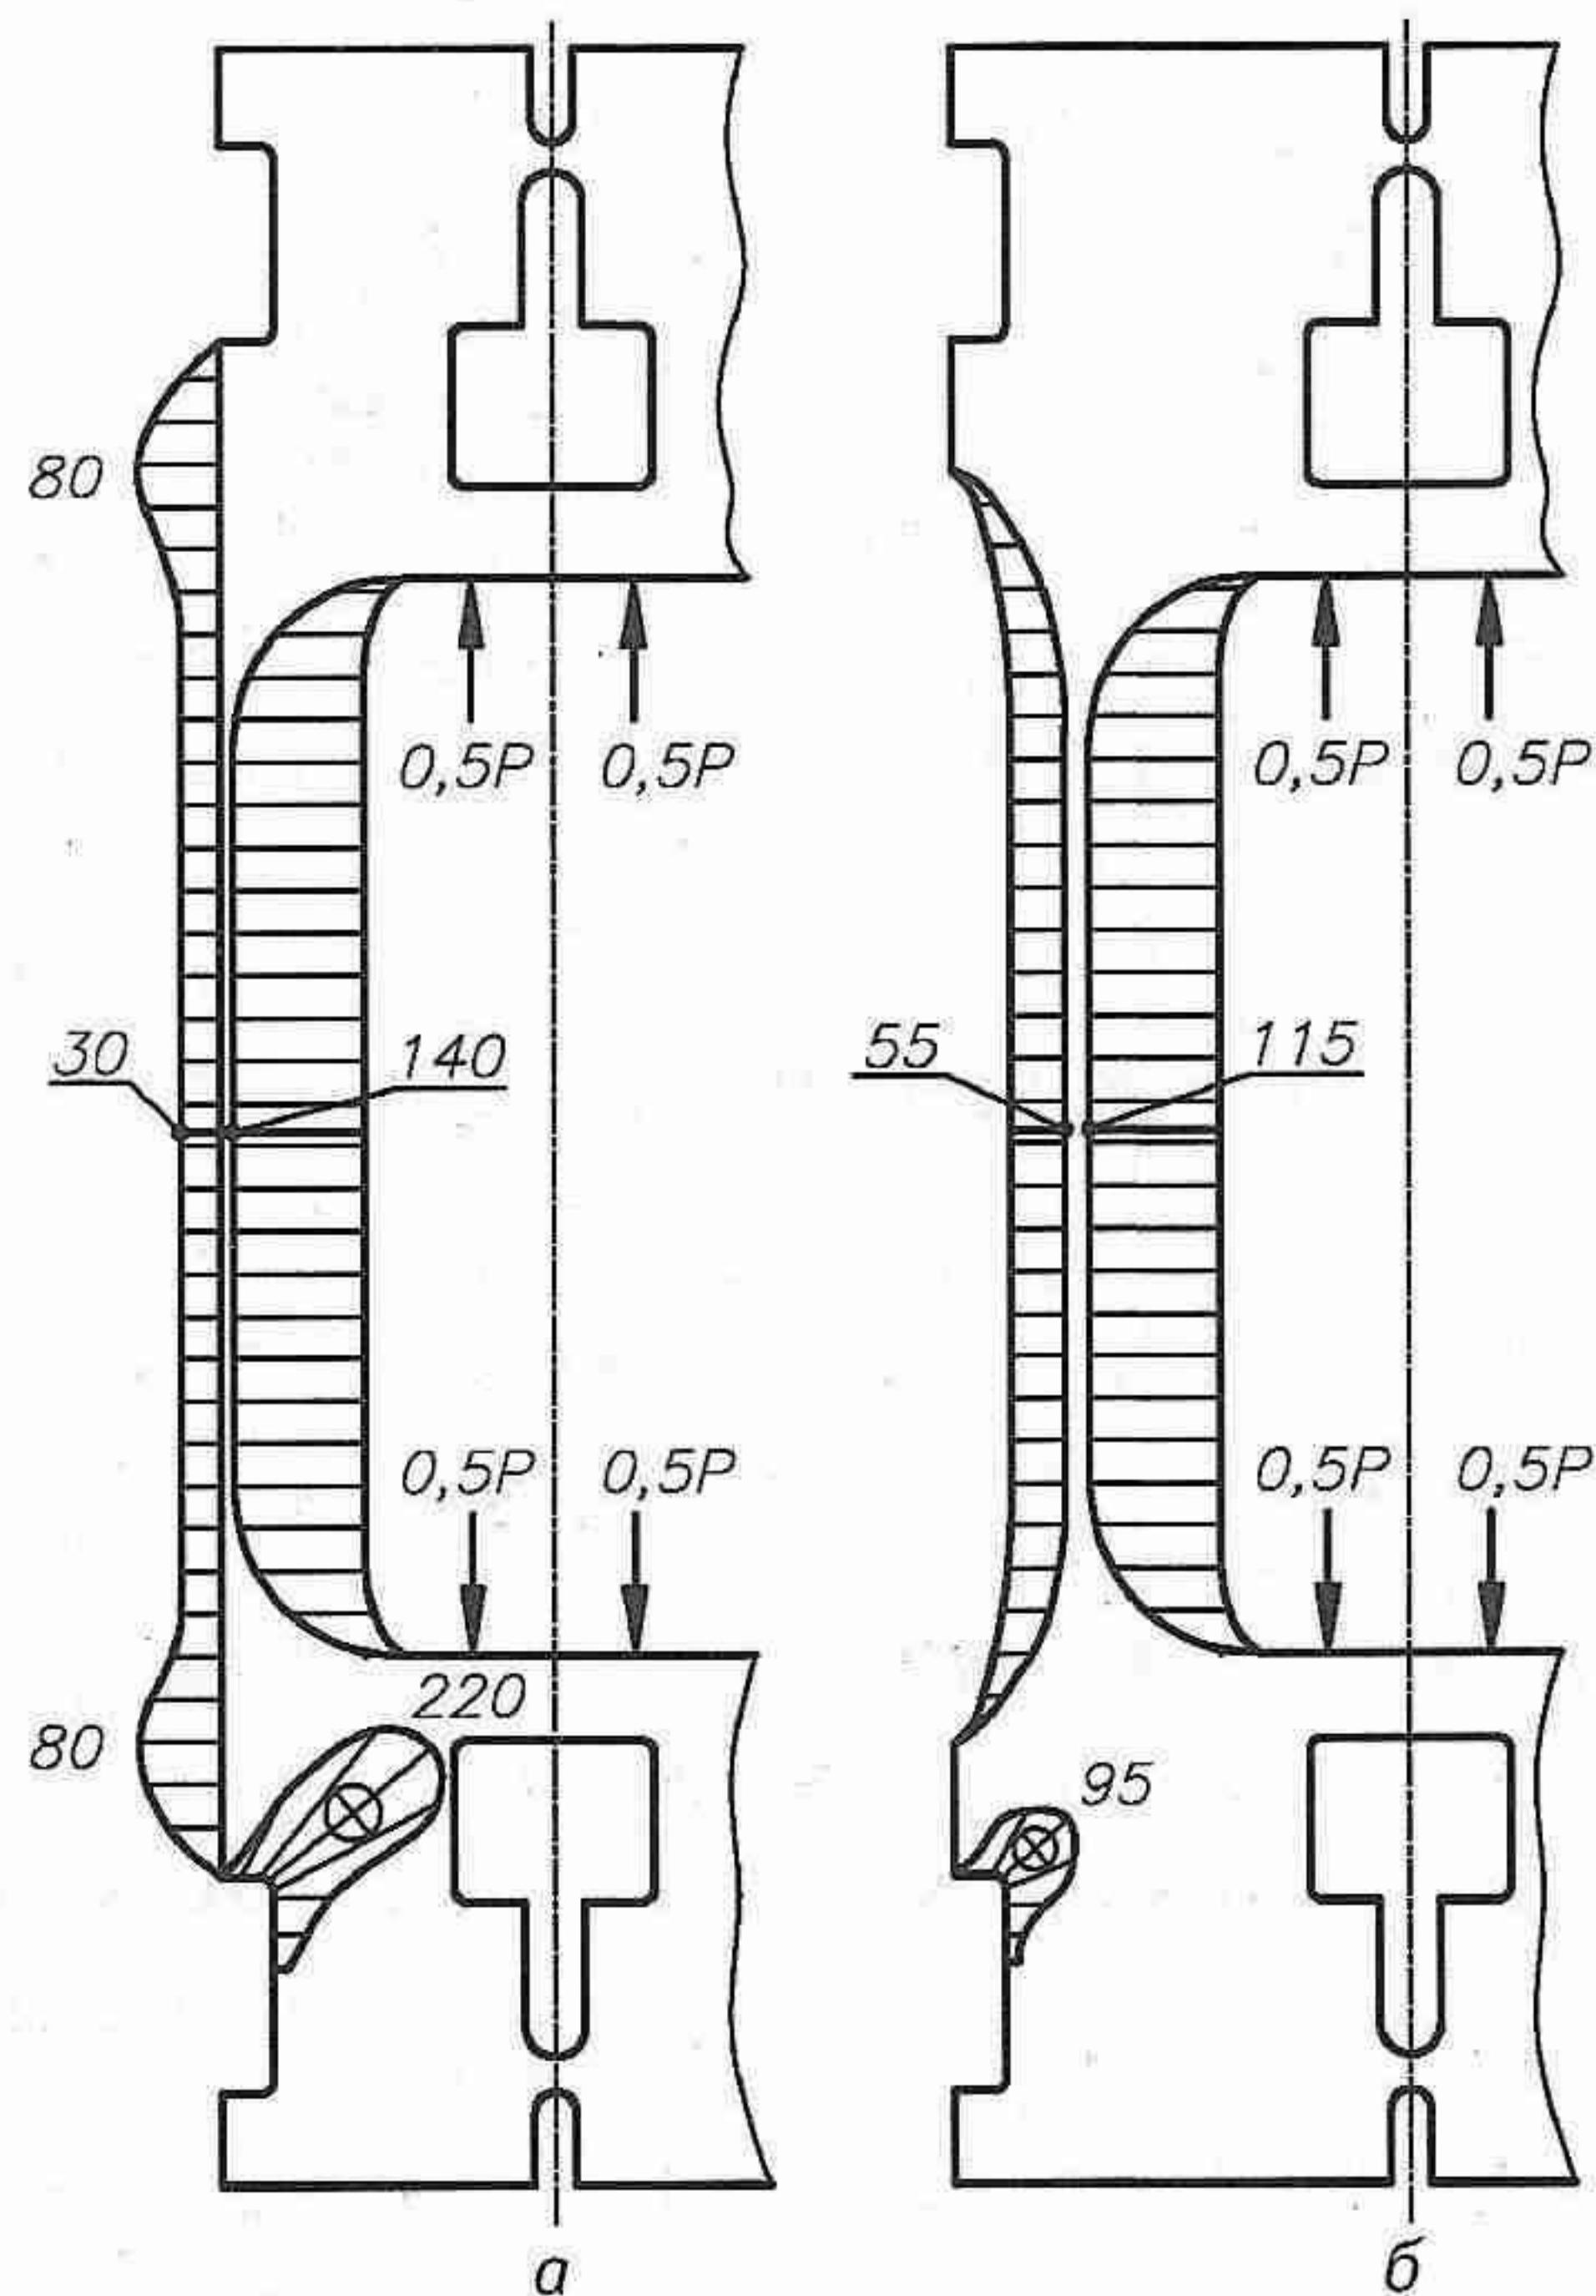
Рис. 7. Изменение конструкции рамы пресса силой 650 МН:  
а, б — первоначальная и измененная конструкции

Так, максимальные растягивающие напряжения в скобах рамы пресса, зафиксированные в галтелях паза под стяжную балку (рис. 7) [9], достигли 220 МПа, что близко к пределу выносливости материала. Снижение напряжений до 95 МПа (т. е. в 2,3 раза) было получено за счет увеличения ширины ригельной части. Увеличение ширины ригеля снижает также на 20 % напряжение на внутреннем контуре стойки (от 140 до 115 МПа), что позволяет компенсировать увеличение массы ригельной части.

Предложенные на уровне изобретений новые конструктивные решения были приняты для изготовления рам и цилиндров, так как обеспечивали значительное снижение максимальных напряжений при сохранении массы

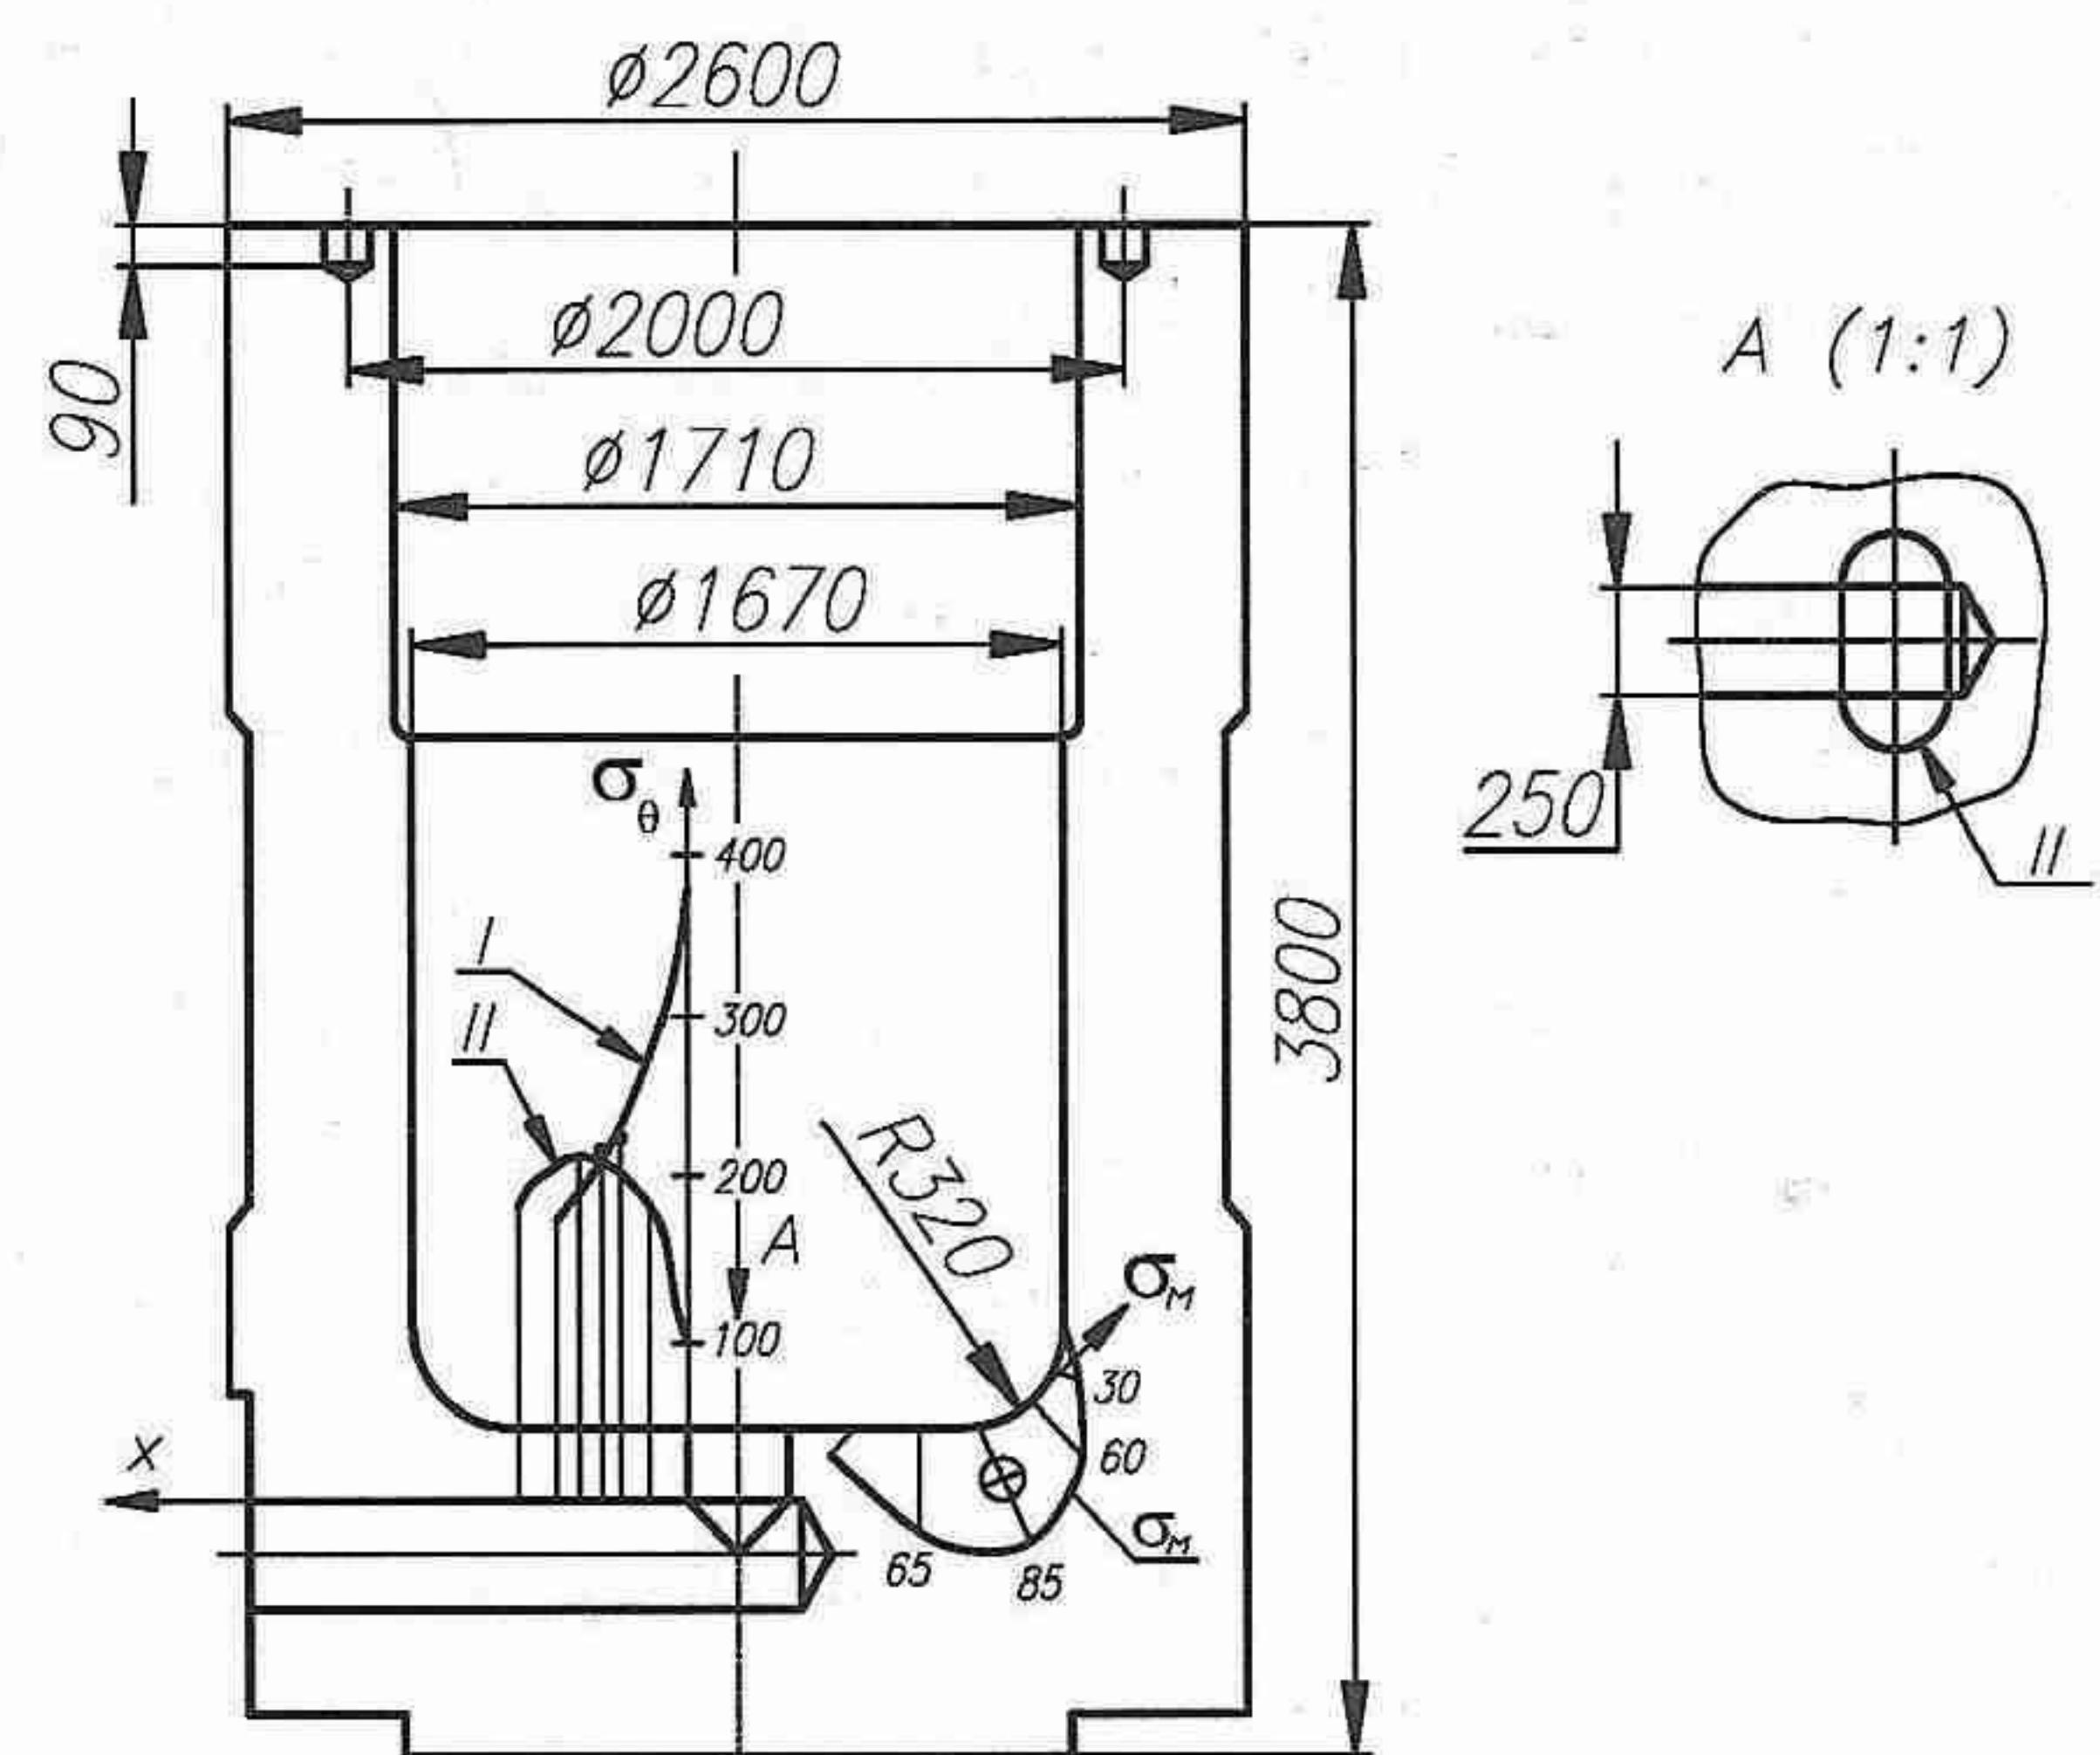
Рис. 8. Изменение конструкции главного цилиндра пресса силой 650 МН:

I — эпюра напряжений для отверстия цилиндрической формы; II — эпюра напряжений для измененной конфигурации вертикального отверстия (вид А)

Максимальные растягивающие напряжения (345 МПа) в главных цилиндрах пресса были зафиксированы в днище, в месте пересечения круглых вертикального и горизонтального отверстий для подвода рабочей жидкости (рис. 8). Выполнение вертикального отверстия в форме овала позволило снизить максимальные напряжения до 210 МПа (т. е. в 1,65 раза), что обеспечивает неограниченную долговечность цилиндров.
