# ГЛАВНЫЙ МЕХАНИК

11/2009

### **Восстановление работоспособности базовых деталей тяжелых металлургических машин**

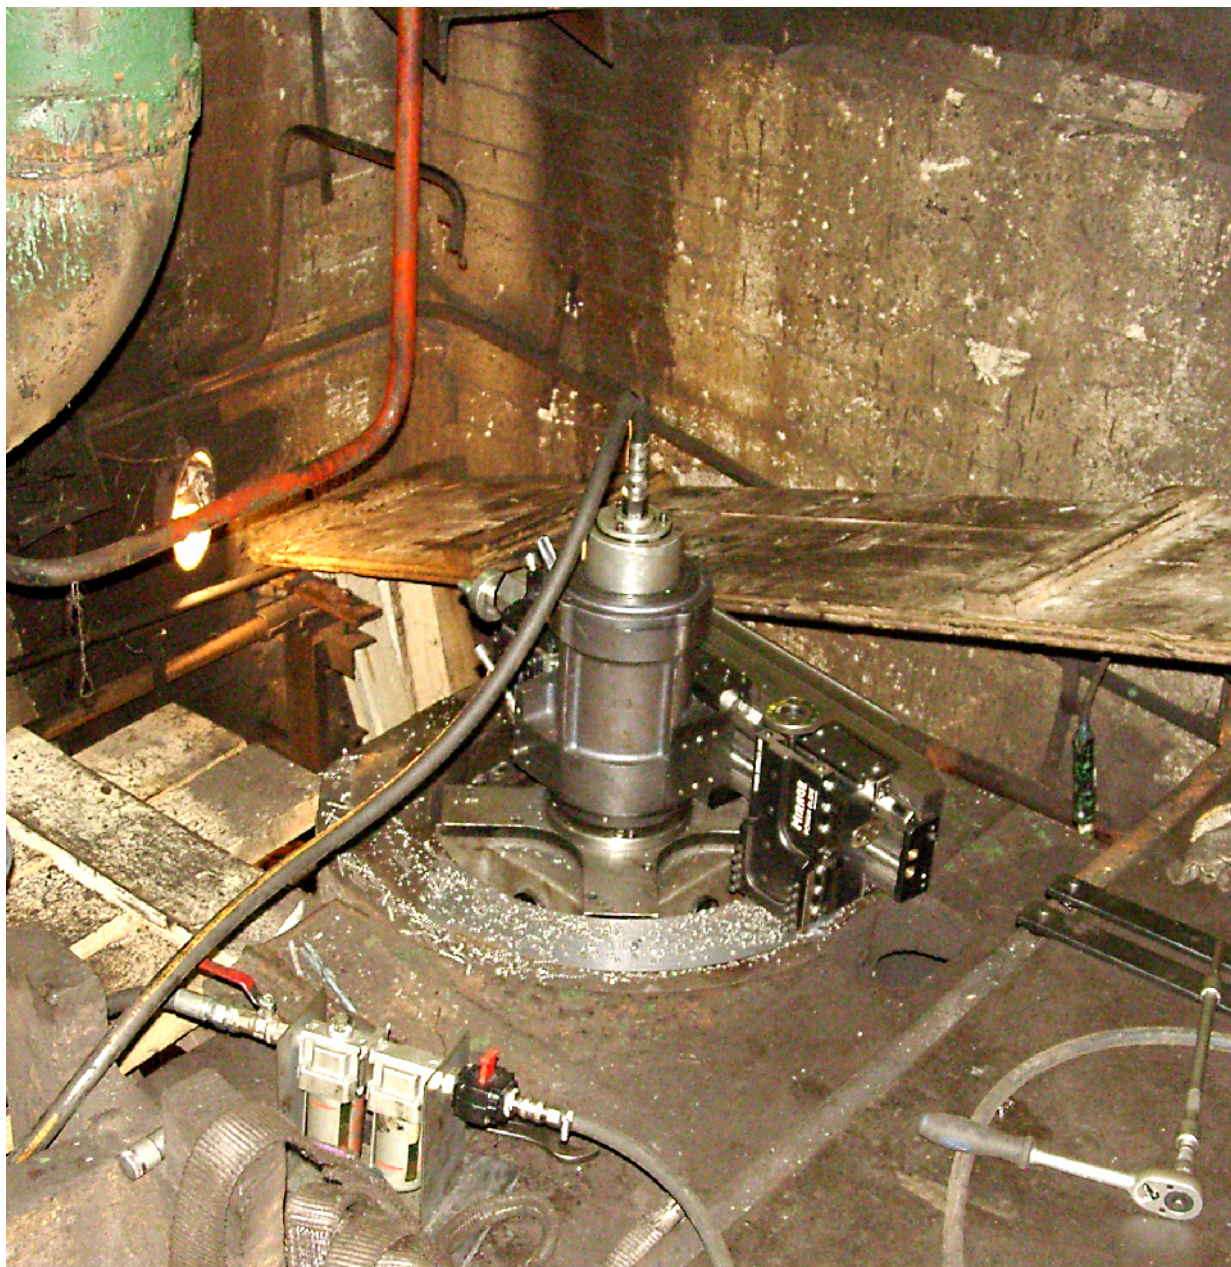
Рис. 5. Рабочий момент планировки контактной поверхности под гайку колонны на основании пресса силой 40 МН

Полный комплекс работ по восстановлению контактных поверхностей поперечин и гаек колонн был проведен при капитальном ремонте ковочного прессы силой 40 МН. Неравномерность выработки контактных поверхностей поперечин под гайки колонн достигала 3 мм, несколько меньшая выработка была обнаружена и на контактных поверхностях гаек колонн.

Планировка контактных поверхностей на архитраве и основании выполнена мобильной установкой для торцевания плоских круговых поверхностей (Рис. 5). Перед началом планировки каждого торца плоскость обработки мобильной

установки выставлялась в горизонтальное положение. Планировка всех 16 торцов на основании и архитраве потребовала 4 суток непрерывной работы. Точность планировки для всех контактных поверхностей не более 0.1 мм/м, что соответствует допускам на изготовление новой детали. Планировка контактных поверхностей гаек производилась на токарном станке на специальной оправке с резьбой, соответствующей резьбе колонны.

После монтажа прессы затяжка колонн проведена по методике ООО «Надежность плюс». Контроль состояния стыков после 6 месяцев эксплуатации не выявил зазоров между гайками колонн и поперечинами, пресс работает в штатном режиме.

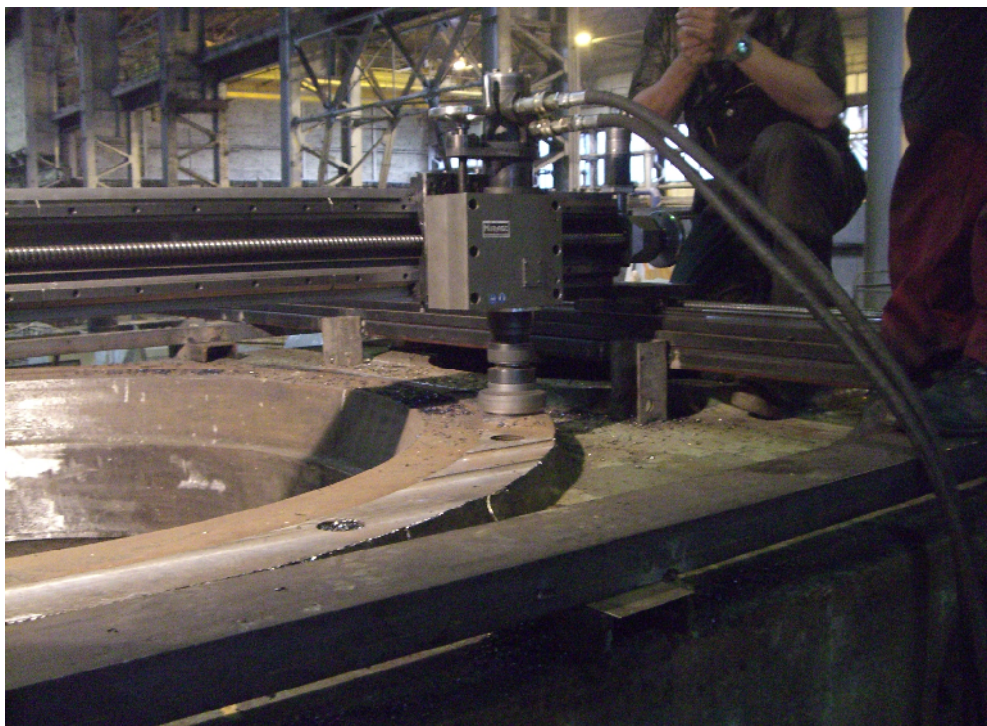
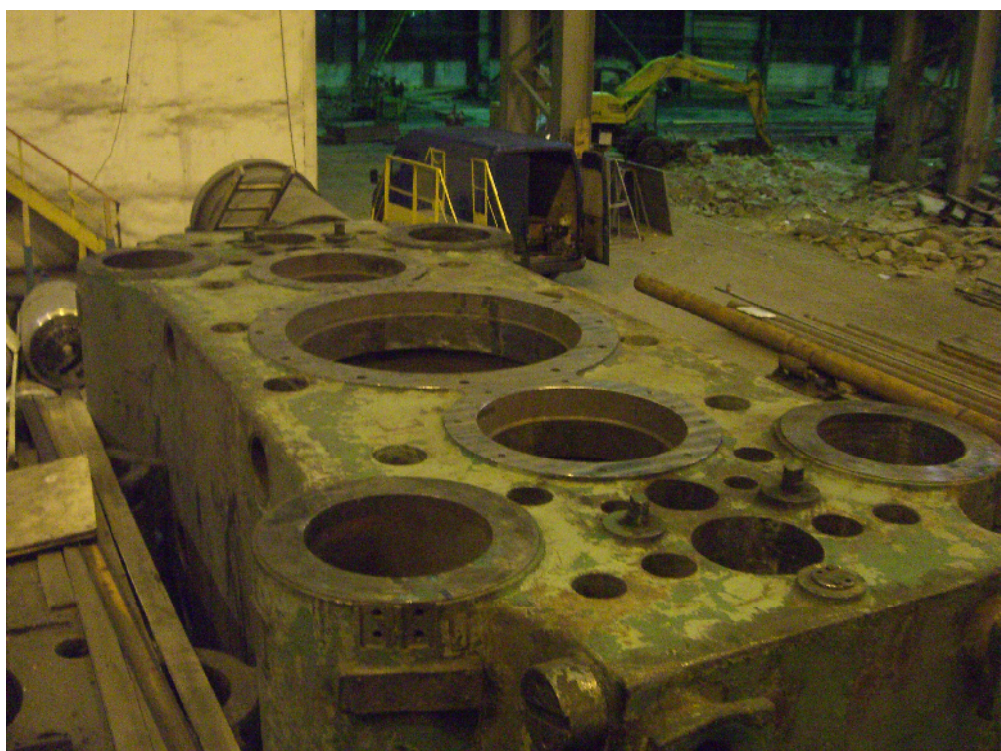
Во многих случаях вследствие неравномерности контактных давлений между фланцем рабочего цилиндра и поперечиной возникает значительная и неравномерная выработка круговой поверхности контакта цилиндровой поперечины. В этом случае для обеспечения штатного режима работы цилиндров и колонн необходимо в сжатые сроки восстановить поверхность поперечины в зоне контакта с фланцами цилиндров и гайками колонн. Восстановление поверхностей контакта осуществляется мобильным фрезерным станком, позволяющим с одной установки обрабатывать поверхности размером до 4000×2000 мм. Перемещение каретки в двух взаимно перпендикулярных направлениях и привод фрезы осуществляются гидромоторами.

Рабочий момент обработки мобильным фрезерным станком нижнего пояса архитрава поперечины ковочного прессы силой 60 МН показан на рис. 6, а.

Архитрав с восстановленными контактными поверхностями под гайки колонн и фланцы цилиндров показан на рис. 6, б. Точность обработки находилась в пределах 0, 1 мм/м, что соответствовало точности, получаемой на стационарных станках.

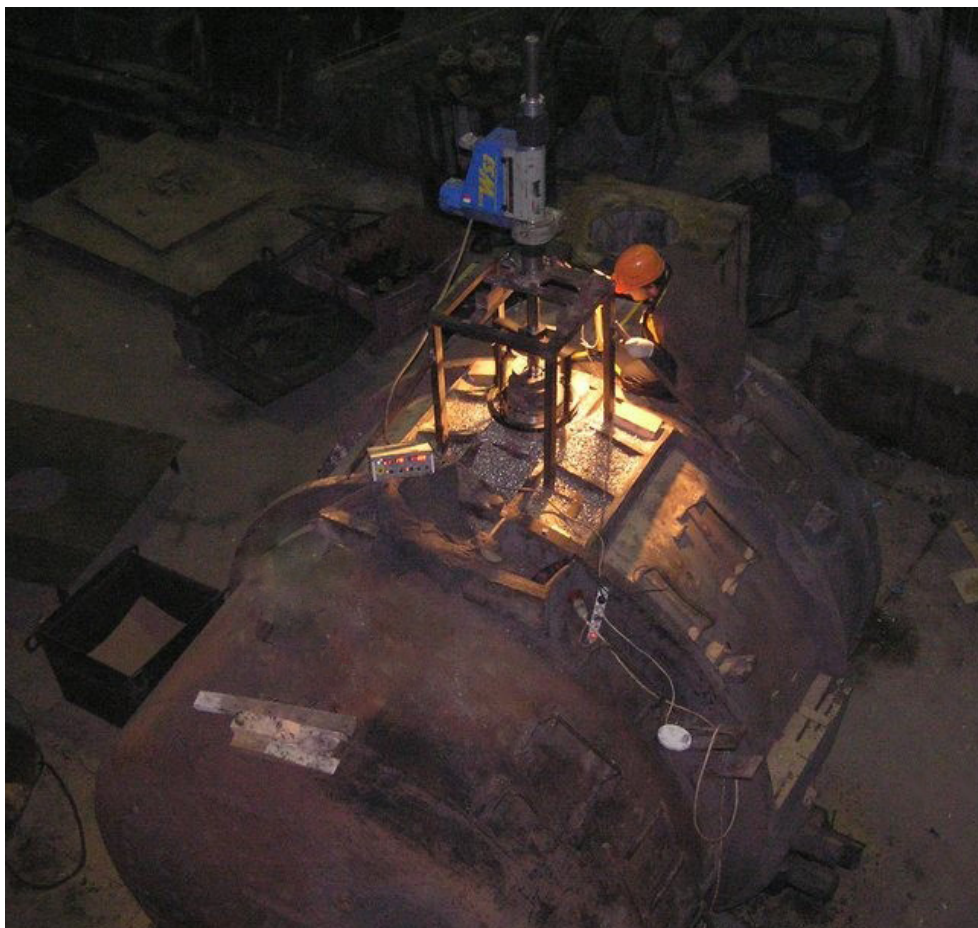
Рис.14. Рабочий момент обточки наплавленной цапфы ковша емкостью 90 тонн

В процессе эксплуатации сталеразливочных ковшей происходит интенсивный износ цапф. Эксплуатация ковша запрещается при уменьшении диаметра цапфы на 10 % от номинального размера. Обычно ремонт ковша производится путем замены цапфовой плиты, что требует значительных финансовых и временных затрат. Для сокращения этих затрат разработаны специальные технология и станок, которые позволяют производить восстановление цапф на месте без замены цапфовой плиты.

На первом этапе восстановления производится наплавка изношенных зон цапфы. Затем на цапфовую плиту устанавливается расточной станок и производится расточка цапфы в размер. На рис. 14 показан мобильный расточной станок, установленный на цапфовой плите сталеразливочного ковша емкостью 90 тонн. Весь комплекс работ по восстановлению одной цапфы проводится за 5 суток.
