# НЕДЕЛЯ МЕТАЛЛОВ В МОСКВЕ

Сборник трудов конференций

## Исследование условий эксплуатации и определение причин разрушений главных цилиндров пресса 120 МН SMS

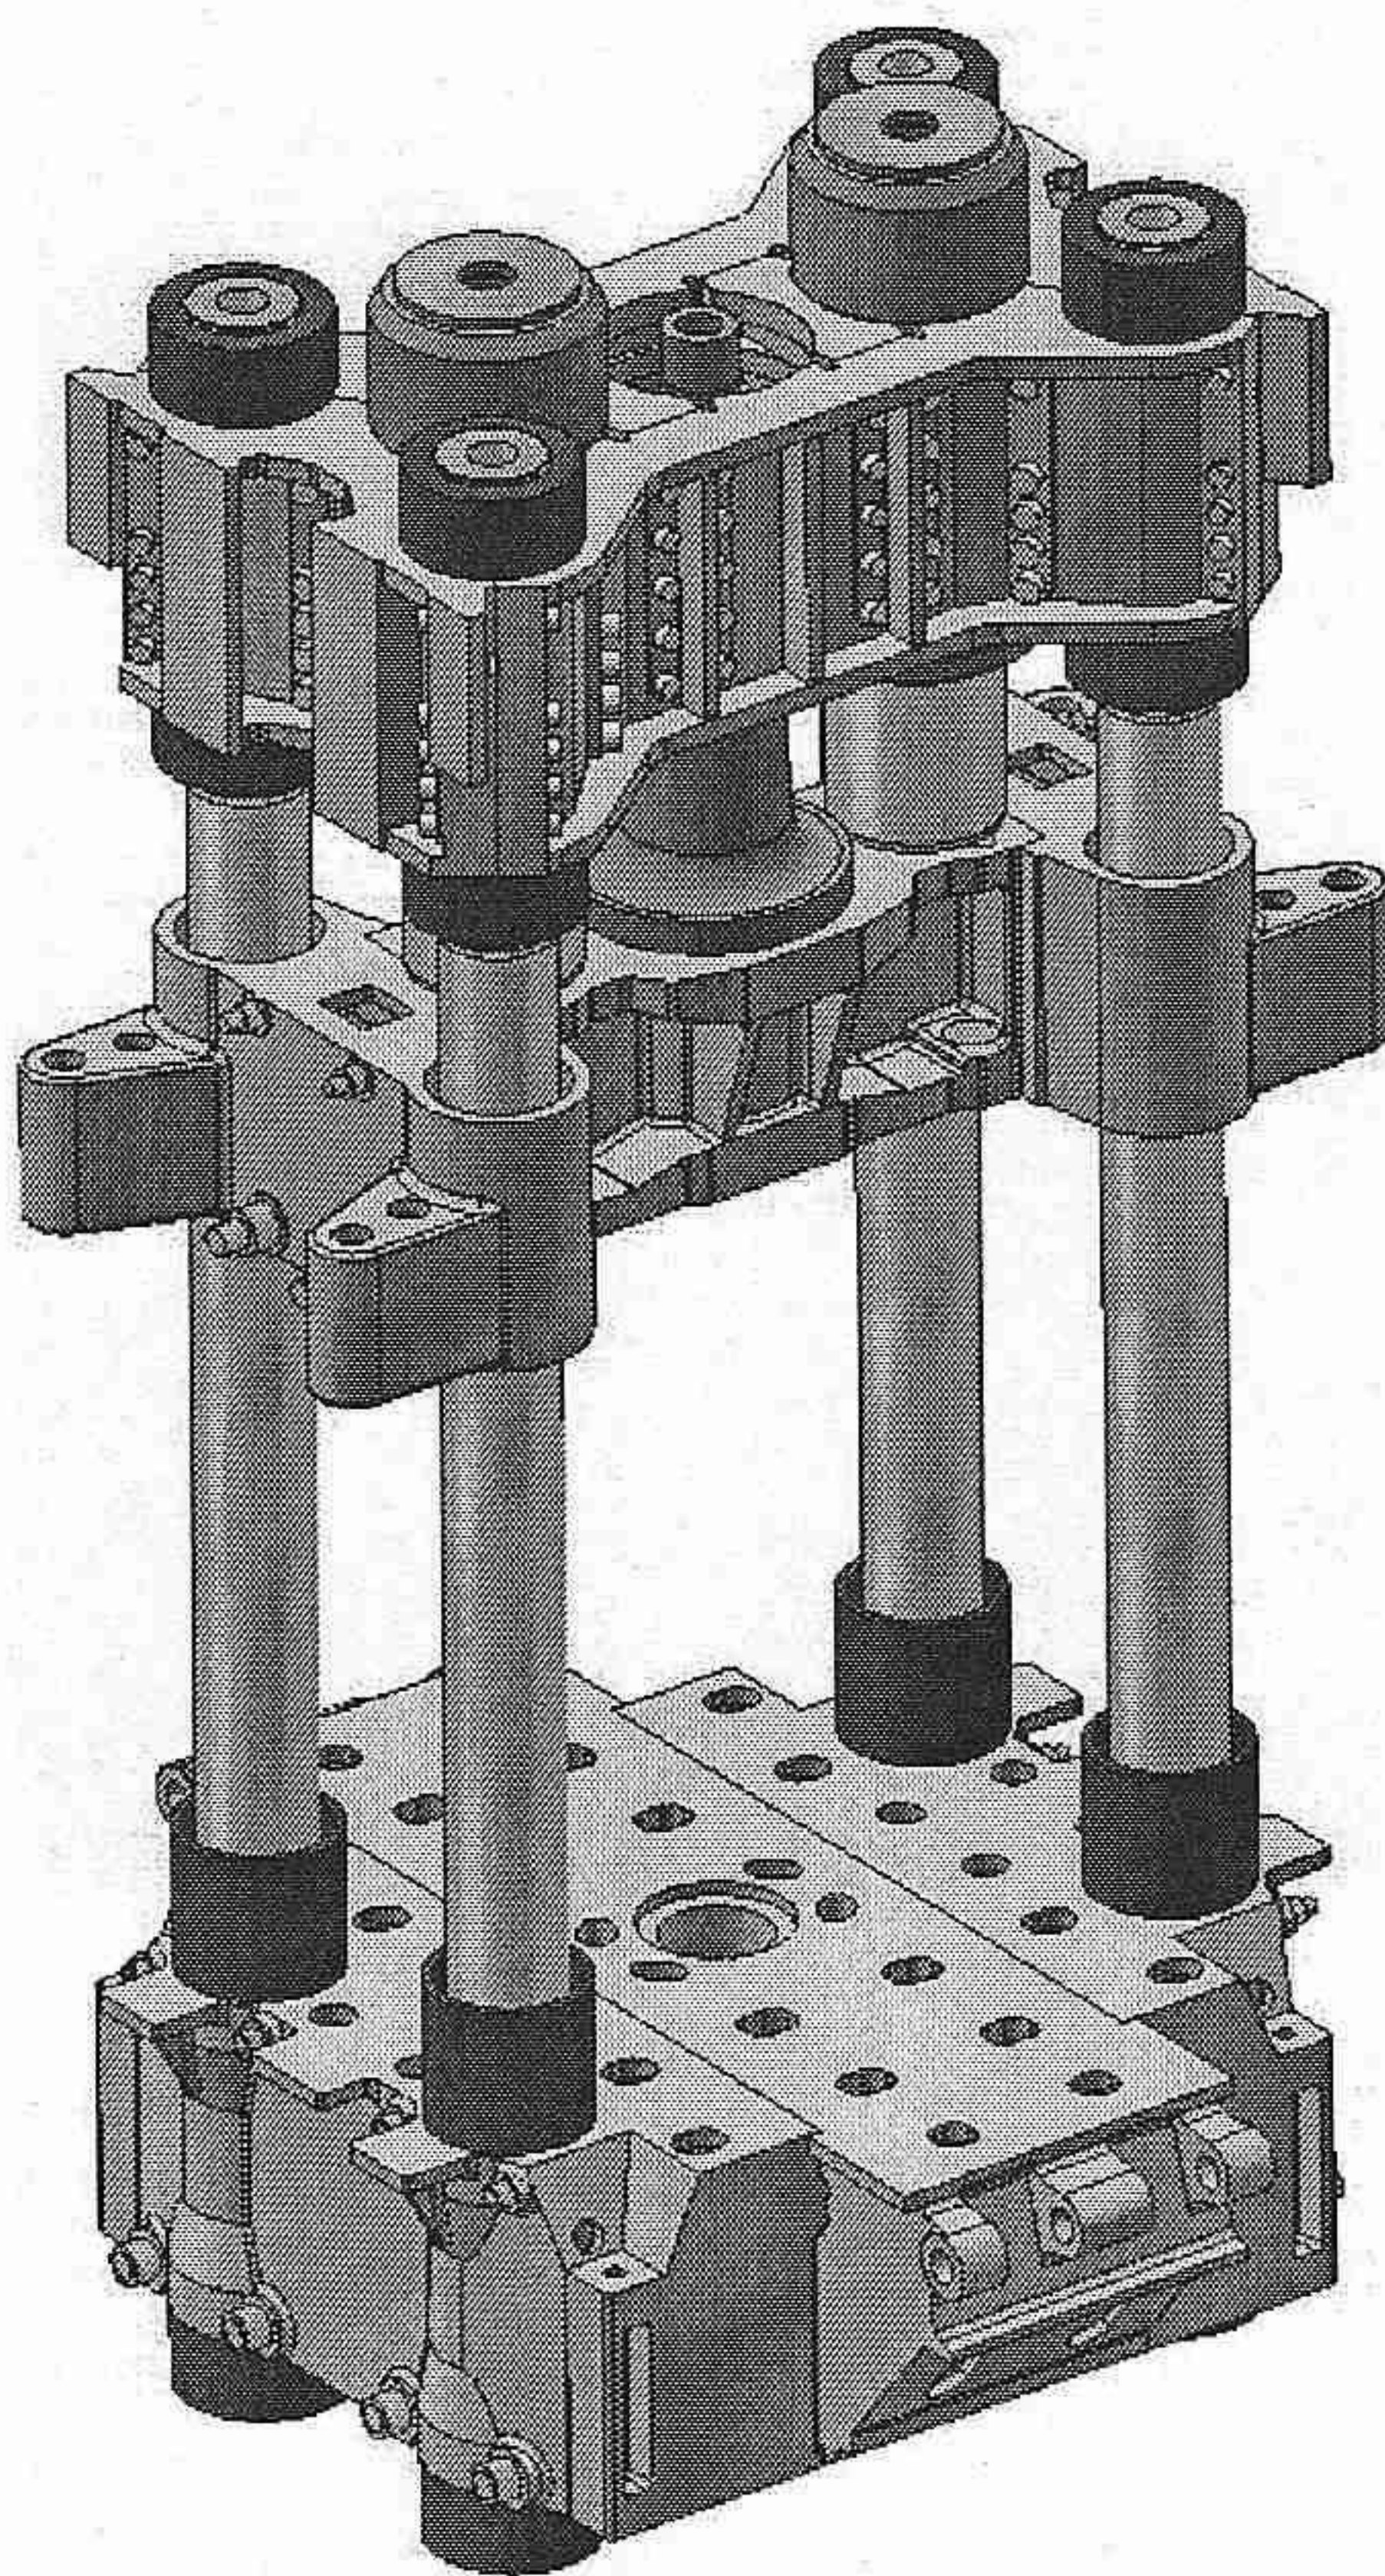
Рис.1. Трехмерная модель пресса 120 МН SMS

На рис.1 показана трехмерная модель пресса.

Верхняя поперечина пресса – сборная из шести отдельных частей. Общая масса поперечины 351,5 т. Отдельные части поперечины стянуты силовыми шпильками с определенным усилием. Подвижная поперечина и основание выполнены из трех отдельных частей, стянутых четырьмя силовыми стяжками. Особенностью конструкции является средний направляющий хвостовик, жестко закрепленный в подвижной поперечине и препятствующий её перекосу при эксцентричной ковке.

Силу пресса создают два главных цилиндра, расположенные в верхней поперечине. В цилиндрах под действием давления рабочей жидкости перемещаются плунжеры, передающие нагрузку на подвижную поперечину. Через плиты верхнего штампового набора, деформируемое тело и плиты нижнего штампового набора (на рис.1 не показаны) нагрузка передается на основание. Замыкание силового потока происходит через четыре колонны  $\varnothing 1040$  мм.

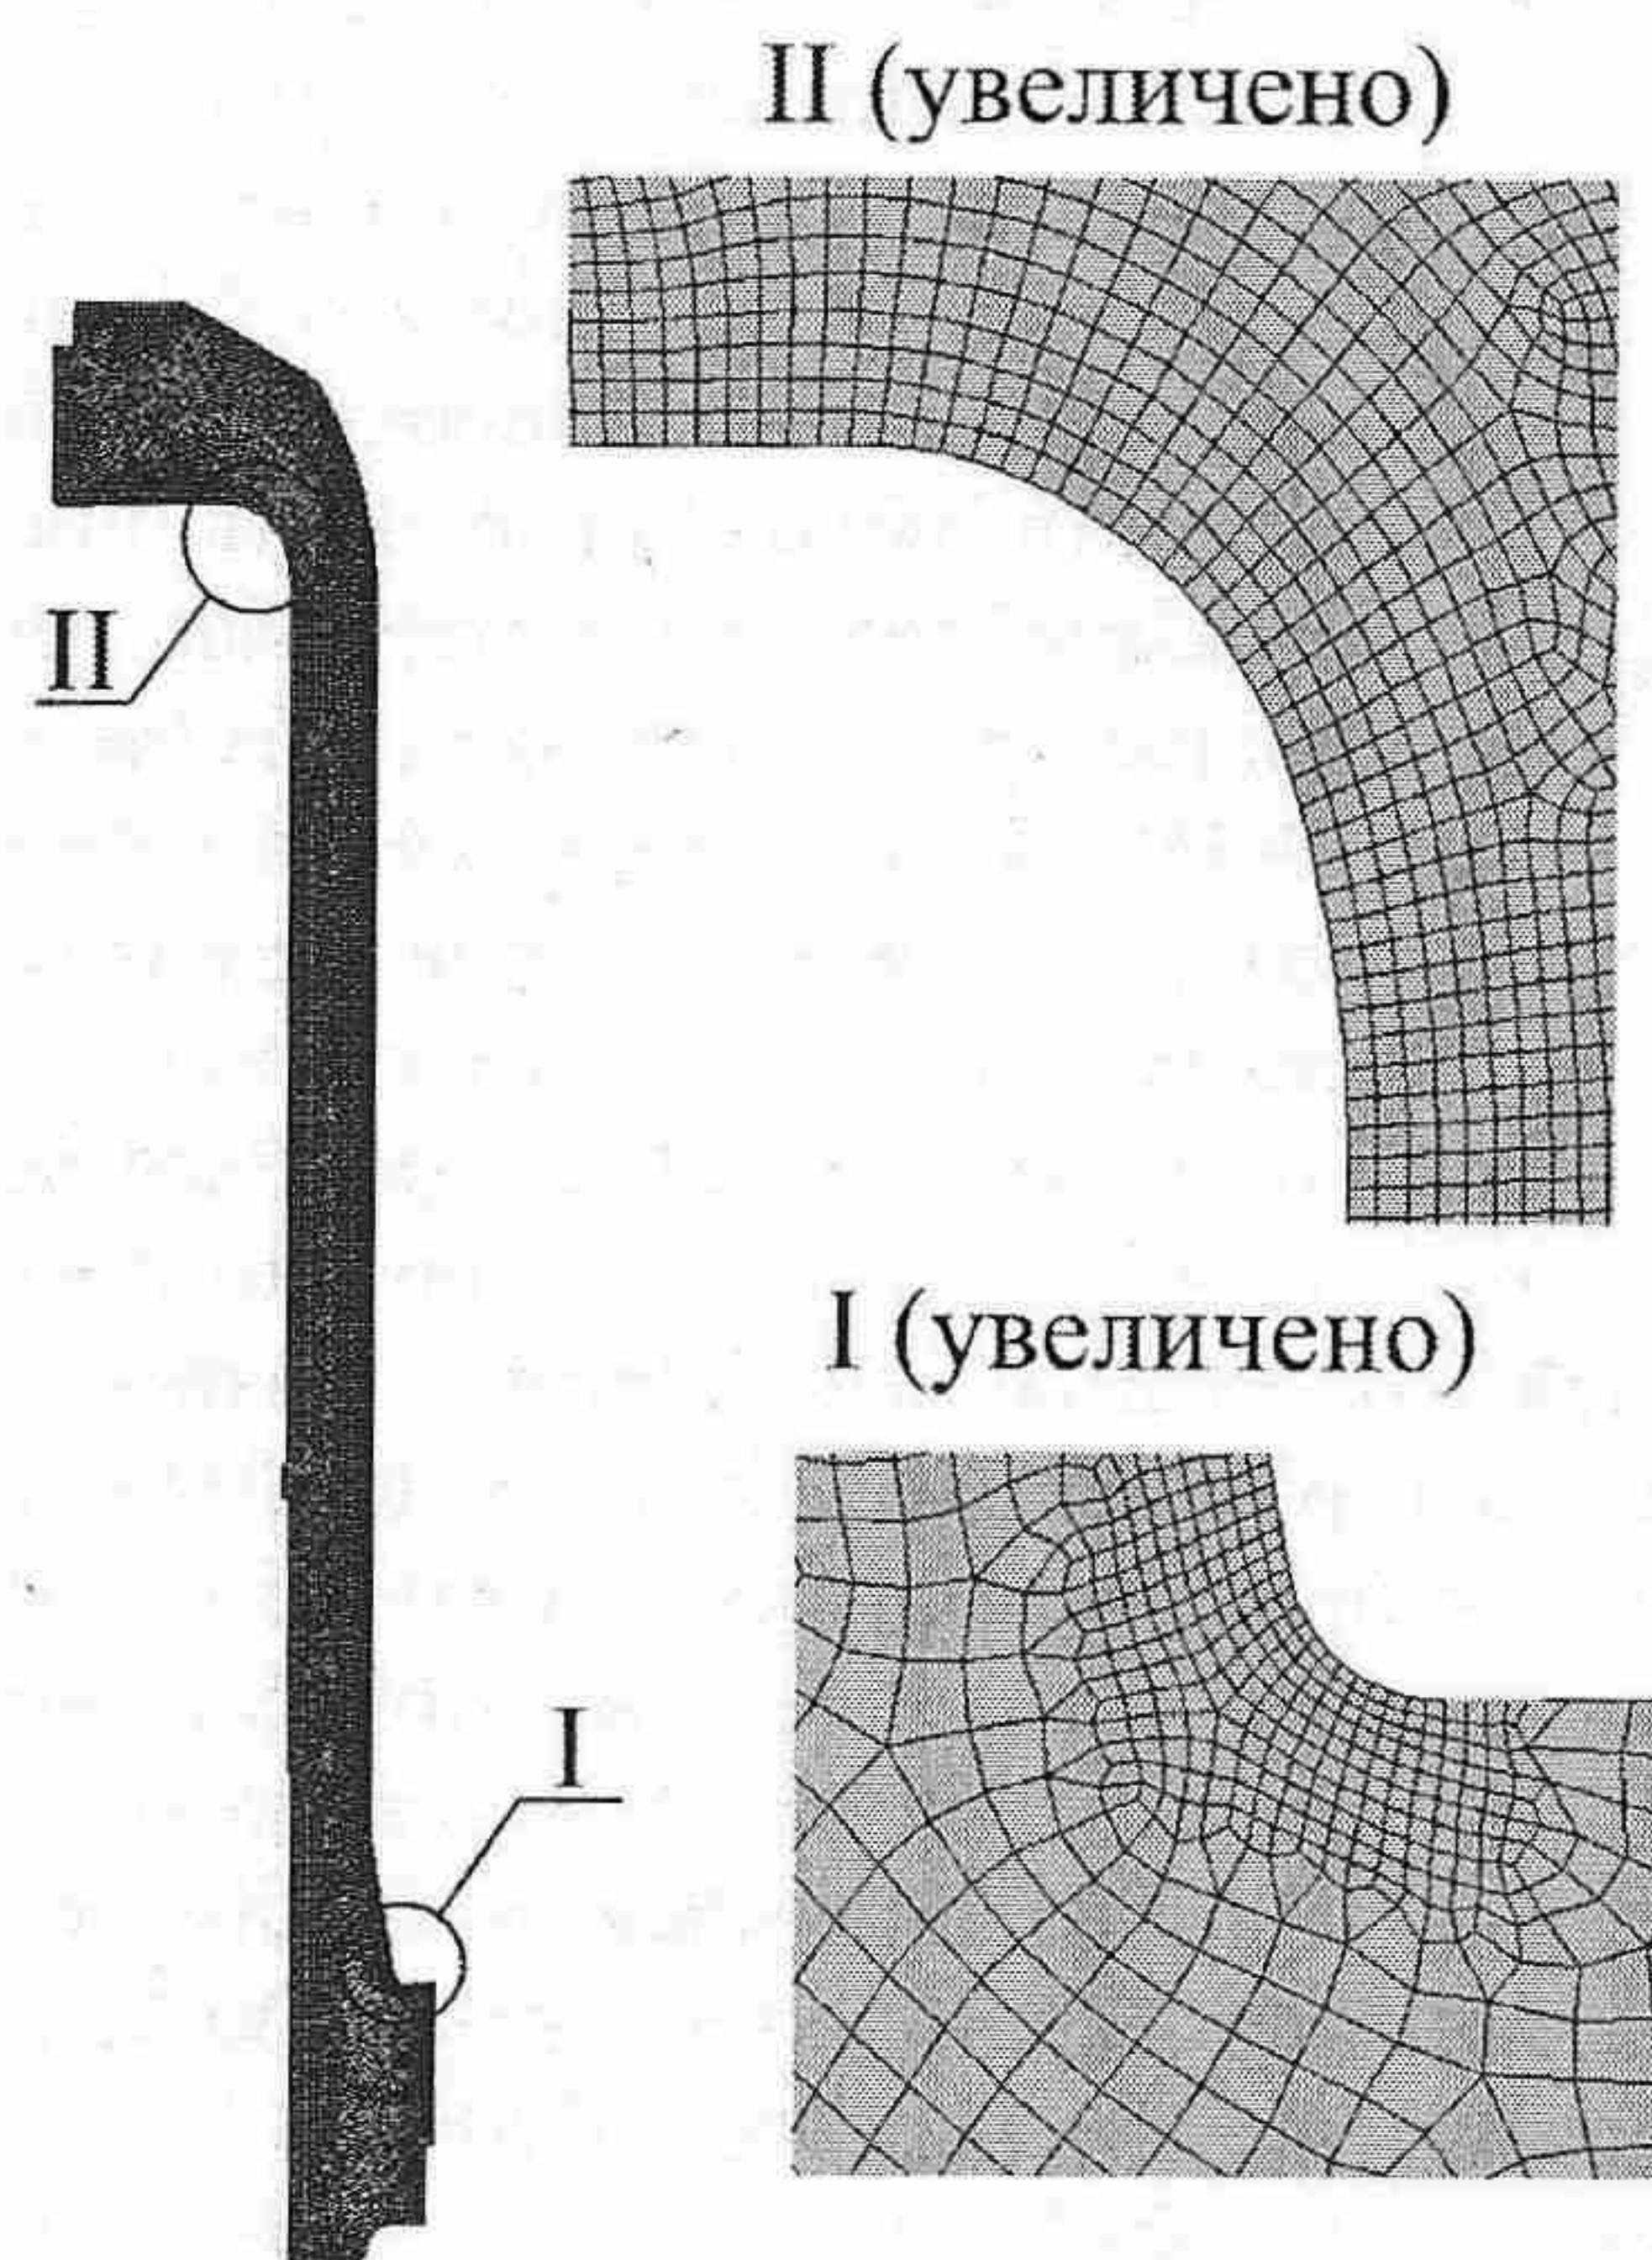
Рис.3. Конечноэлементная модель цилиндра

Расчет напряженного состояния цилиндров проведен методом конечных элементов в осесимметричной постановке. Расчетная схема для цилиндра представлена на рис.2. Цилиндр равномерно оперт по фланцу в окружном направлении, на внутреннюю поверхность цилиндра действует максимальное рабочее давление в  $q=320$  атм. Конечноэлементная модель цилиндра представлена на рис. 3.

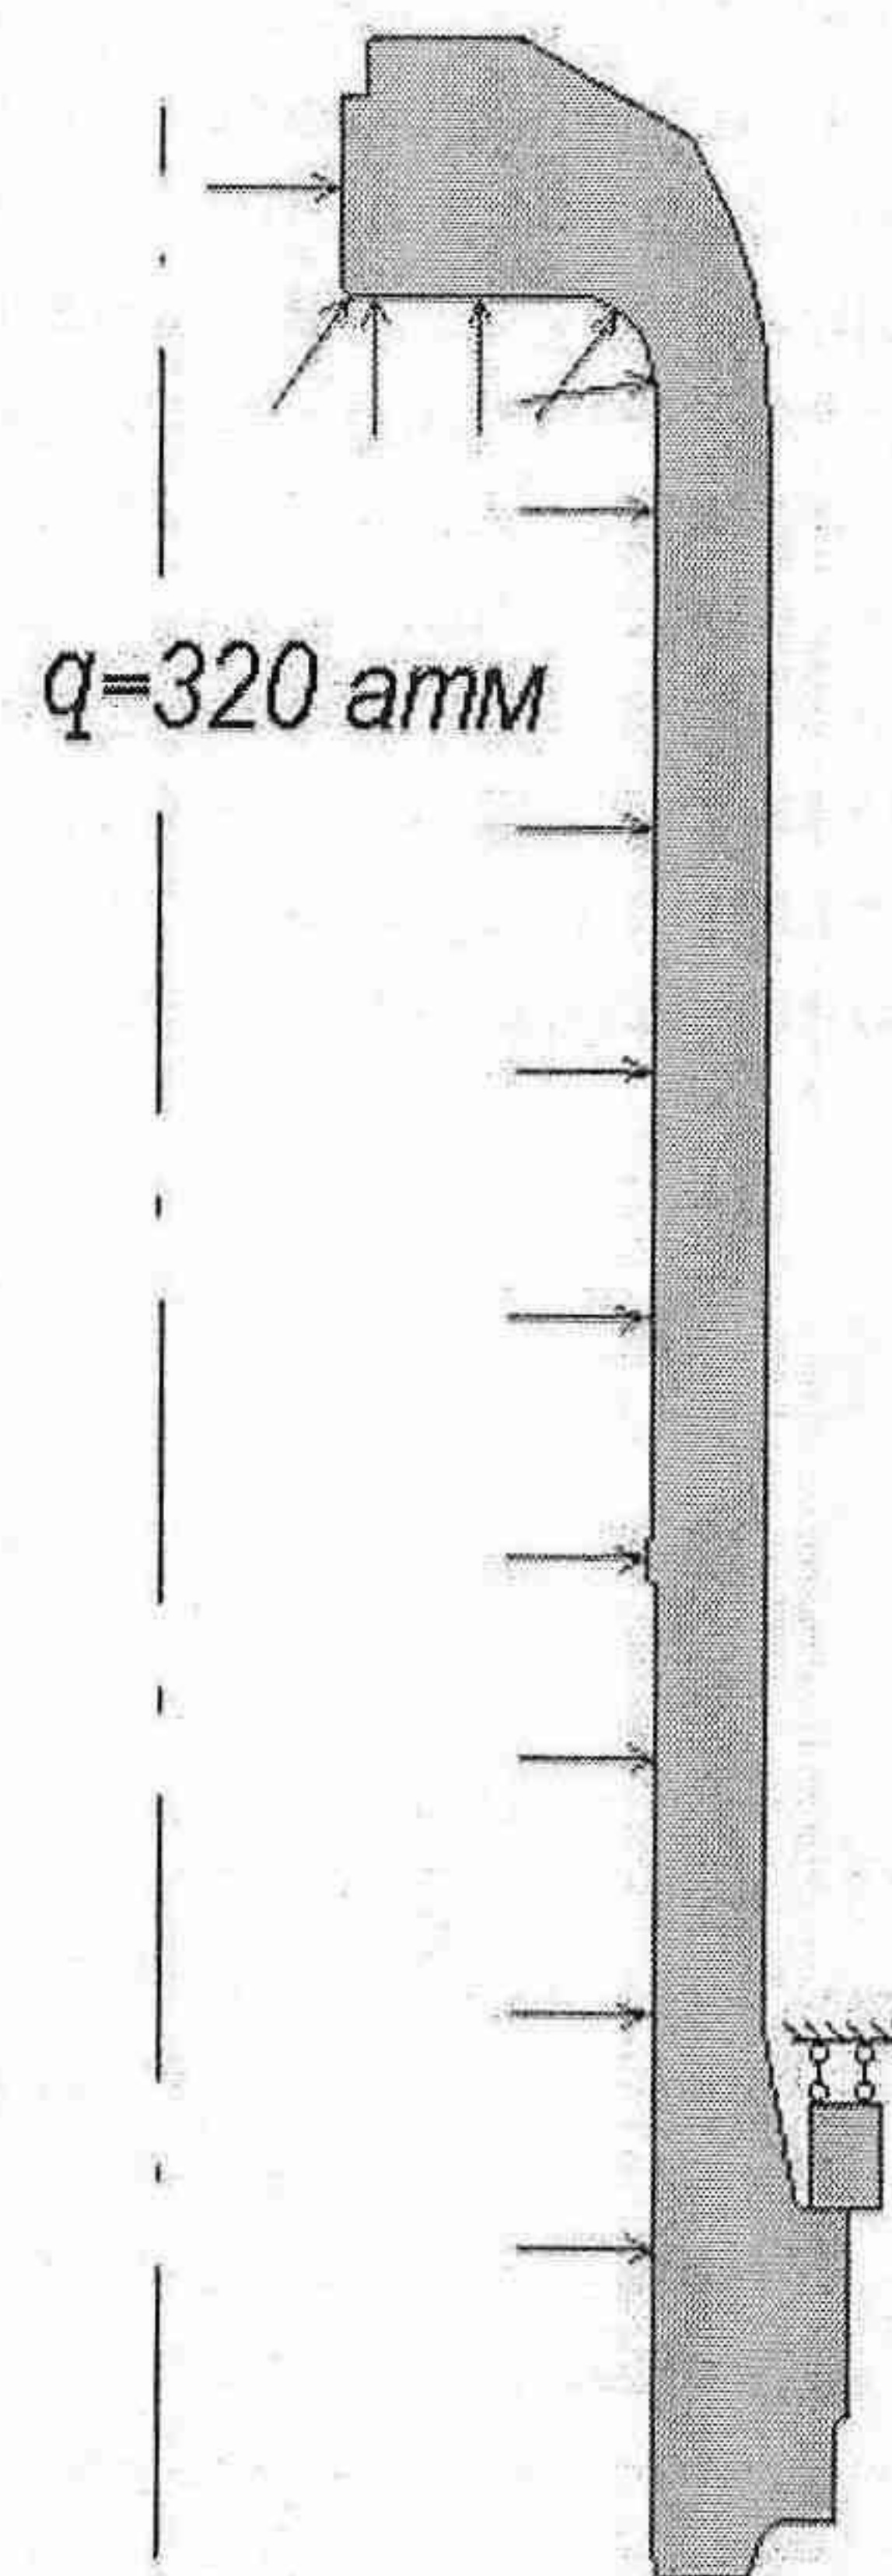
Рис.2. Расчетная схема главного цилиндра пресса силой 120 МН

Между цилиндром и опорным кольцом заданы условия контактного взаимодействия с коэффициентом трения  $f=0,15$ .

Следует сразу отметить, что принятая расчетная схема идеализирована. Как отмечалось выше, верхняя поперечина пресса в силу значительных габаритов и массы (межколонное расстояние – 7010×3505 мм, масса – 351,5 т) для упрощения условий его транспортировки и монтажа выполне-

на составным, поэтому распределение жесткости в её конструкции в области контакта фланца цилиндра имеет неравномерный характер. Следовательно, распределение контактных давлений по поверхности фланца будет носить также неравномерный характер, а полученное расчетом значение напряжений в области галтельного перехода будет соответствовать среднему, а не максимальному, уровню напряжений по всему фланцу. Однако компьютерное моделирование процесса нагружения узла «верхняя поперечина-цилиндр» в объемной постановке с учетом сложности геометрии и необходимостью моделирования большого числа контактных взаимодействий гаек силовых шпилек с поперечиной потребовало бы значительного увеличения вычислительных ресурсов и расчетного времени, при этом снизилась бы вероятность получения результатов необходимой точности. Что касается области галтельного

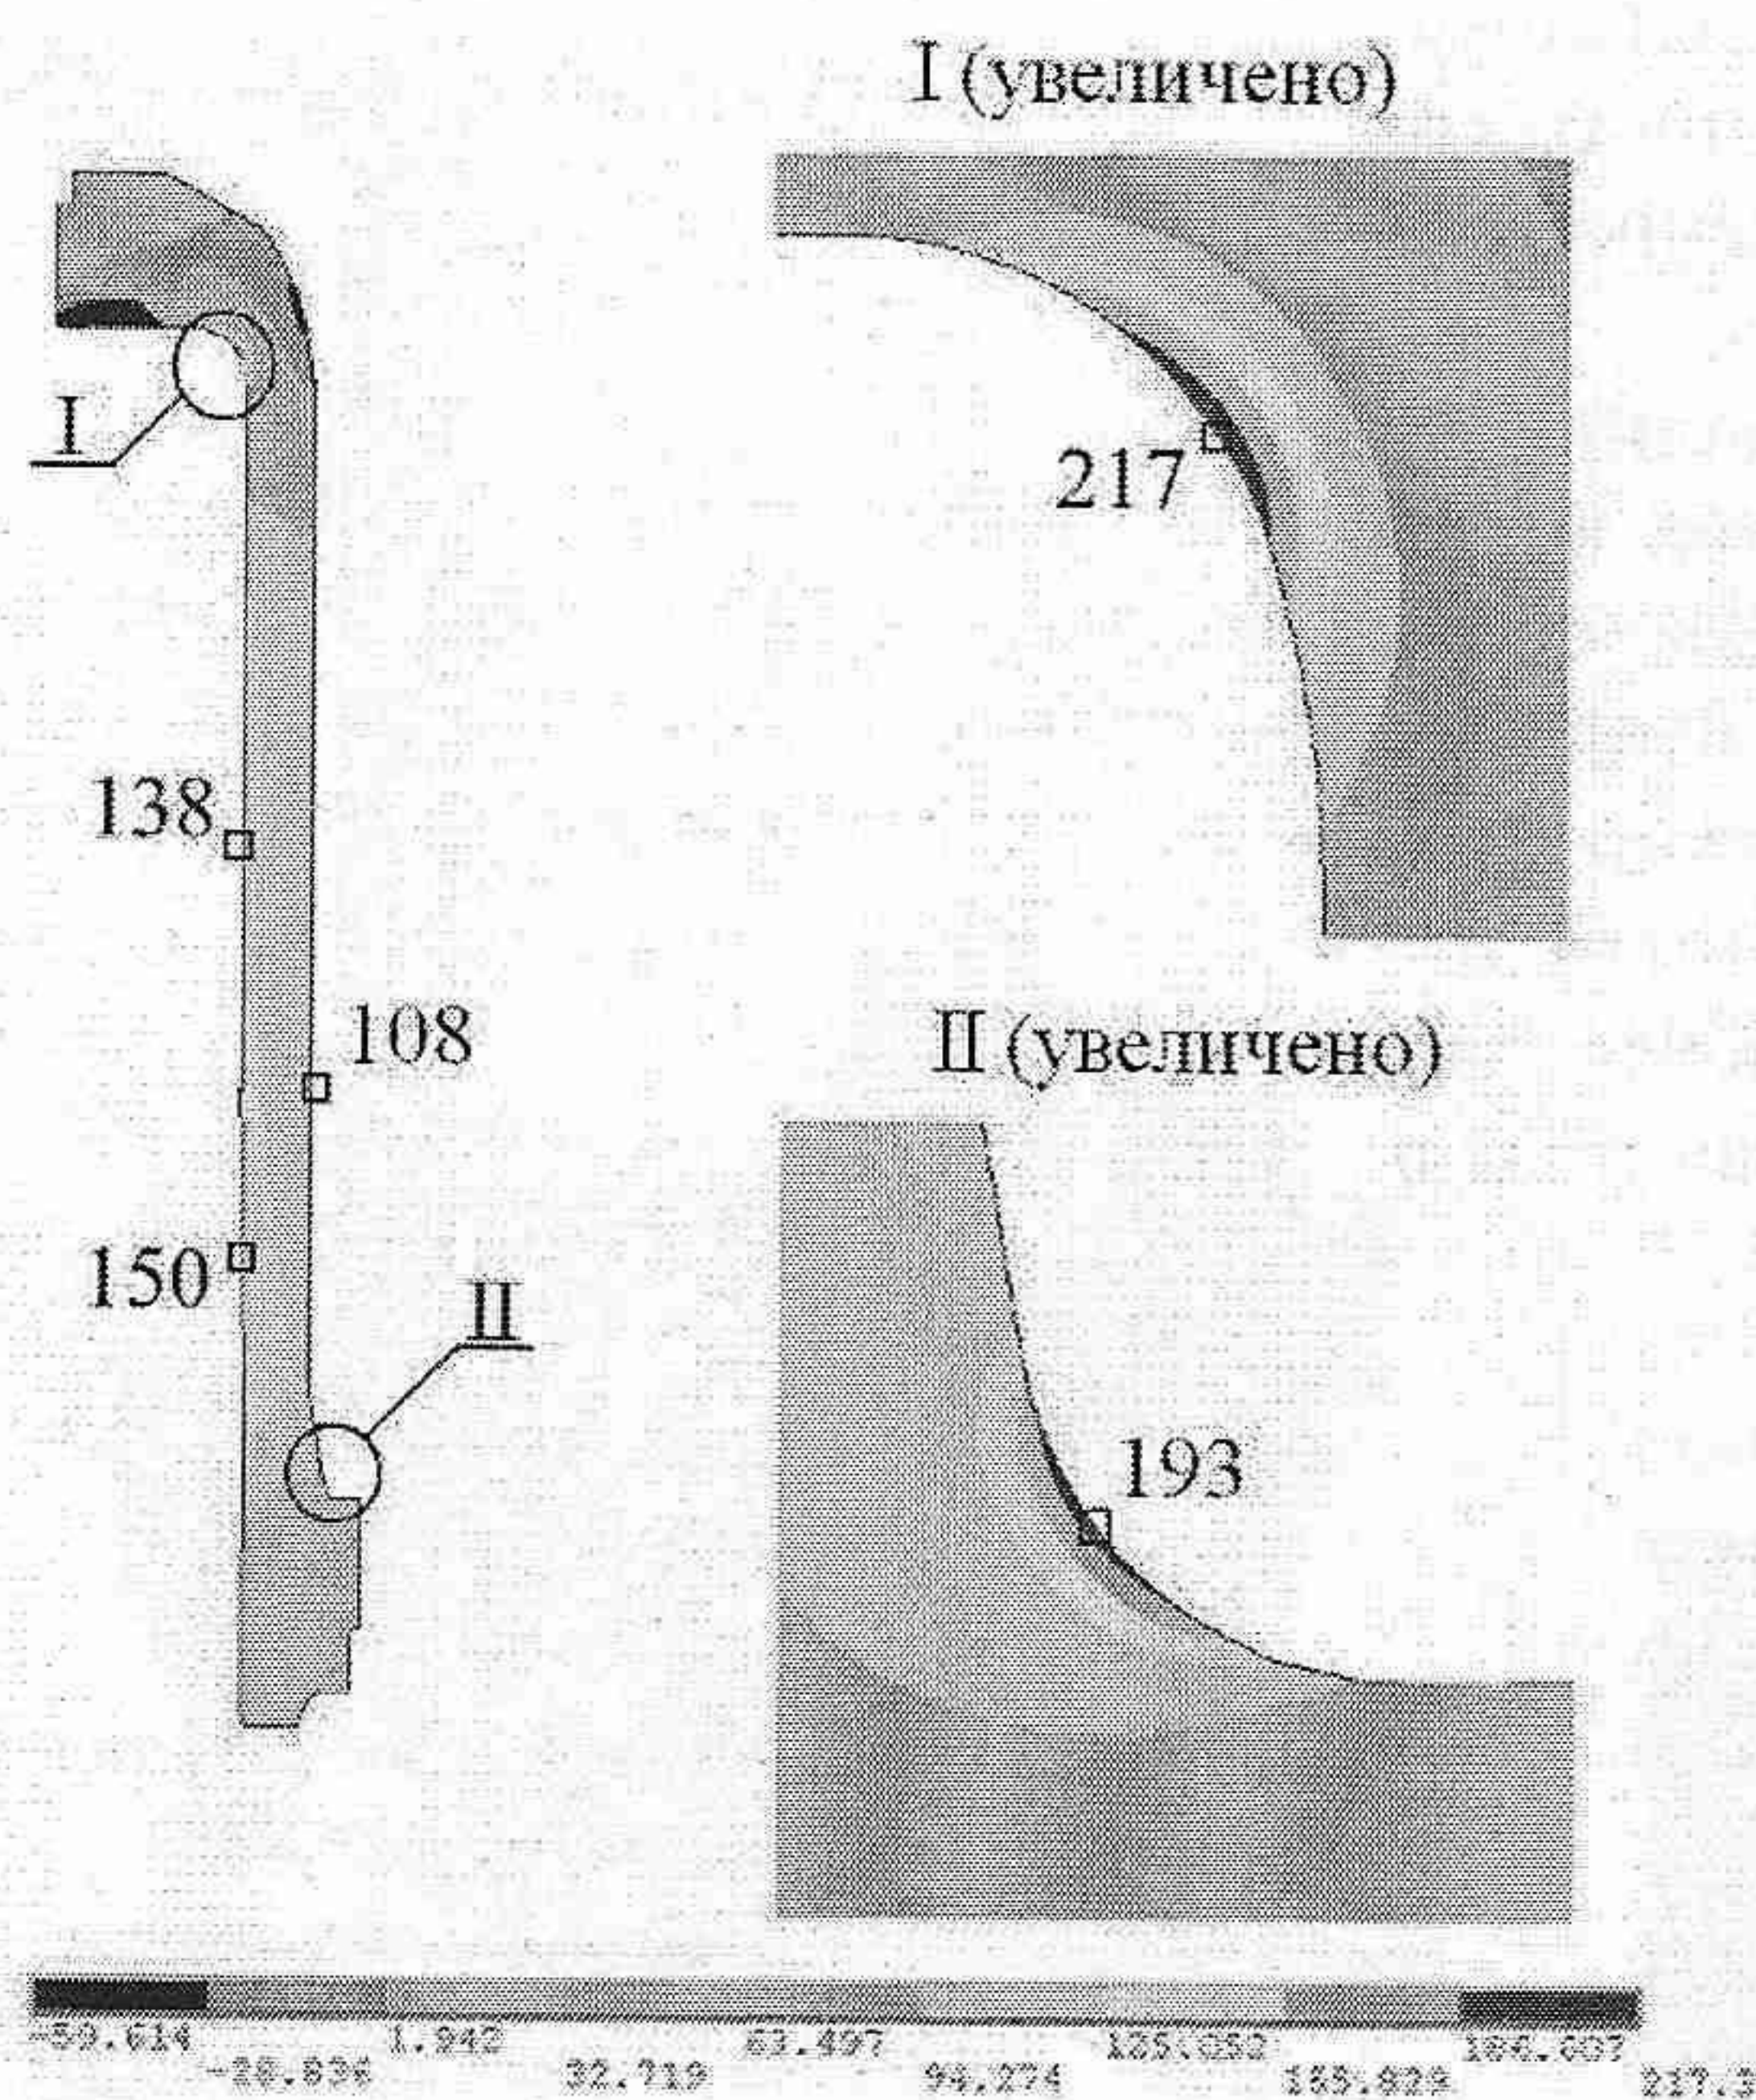
На рис.4 представлено распределение максимальных растягивающих напряжений в цилиндре при работе пресса на максимальное усилие. Напряжения в цилиндрической части не превышают 150 МПа. Напряжения в галтели днища составляют 217 МПа, в галтели фланца – 193 МПа.

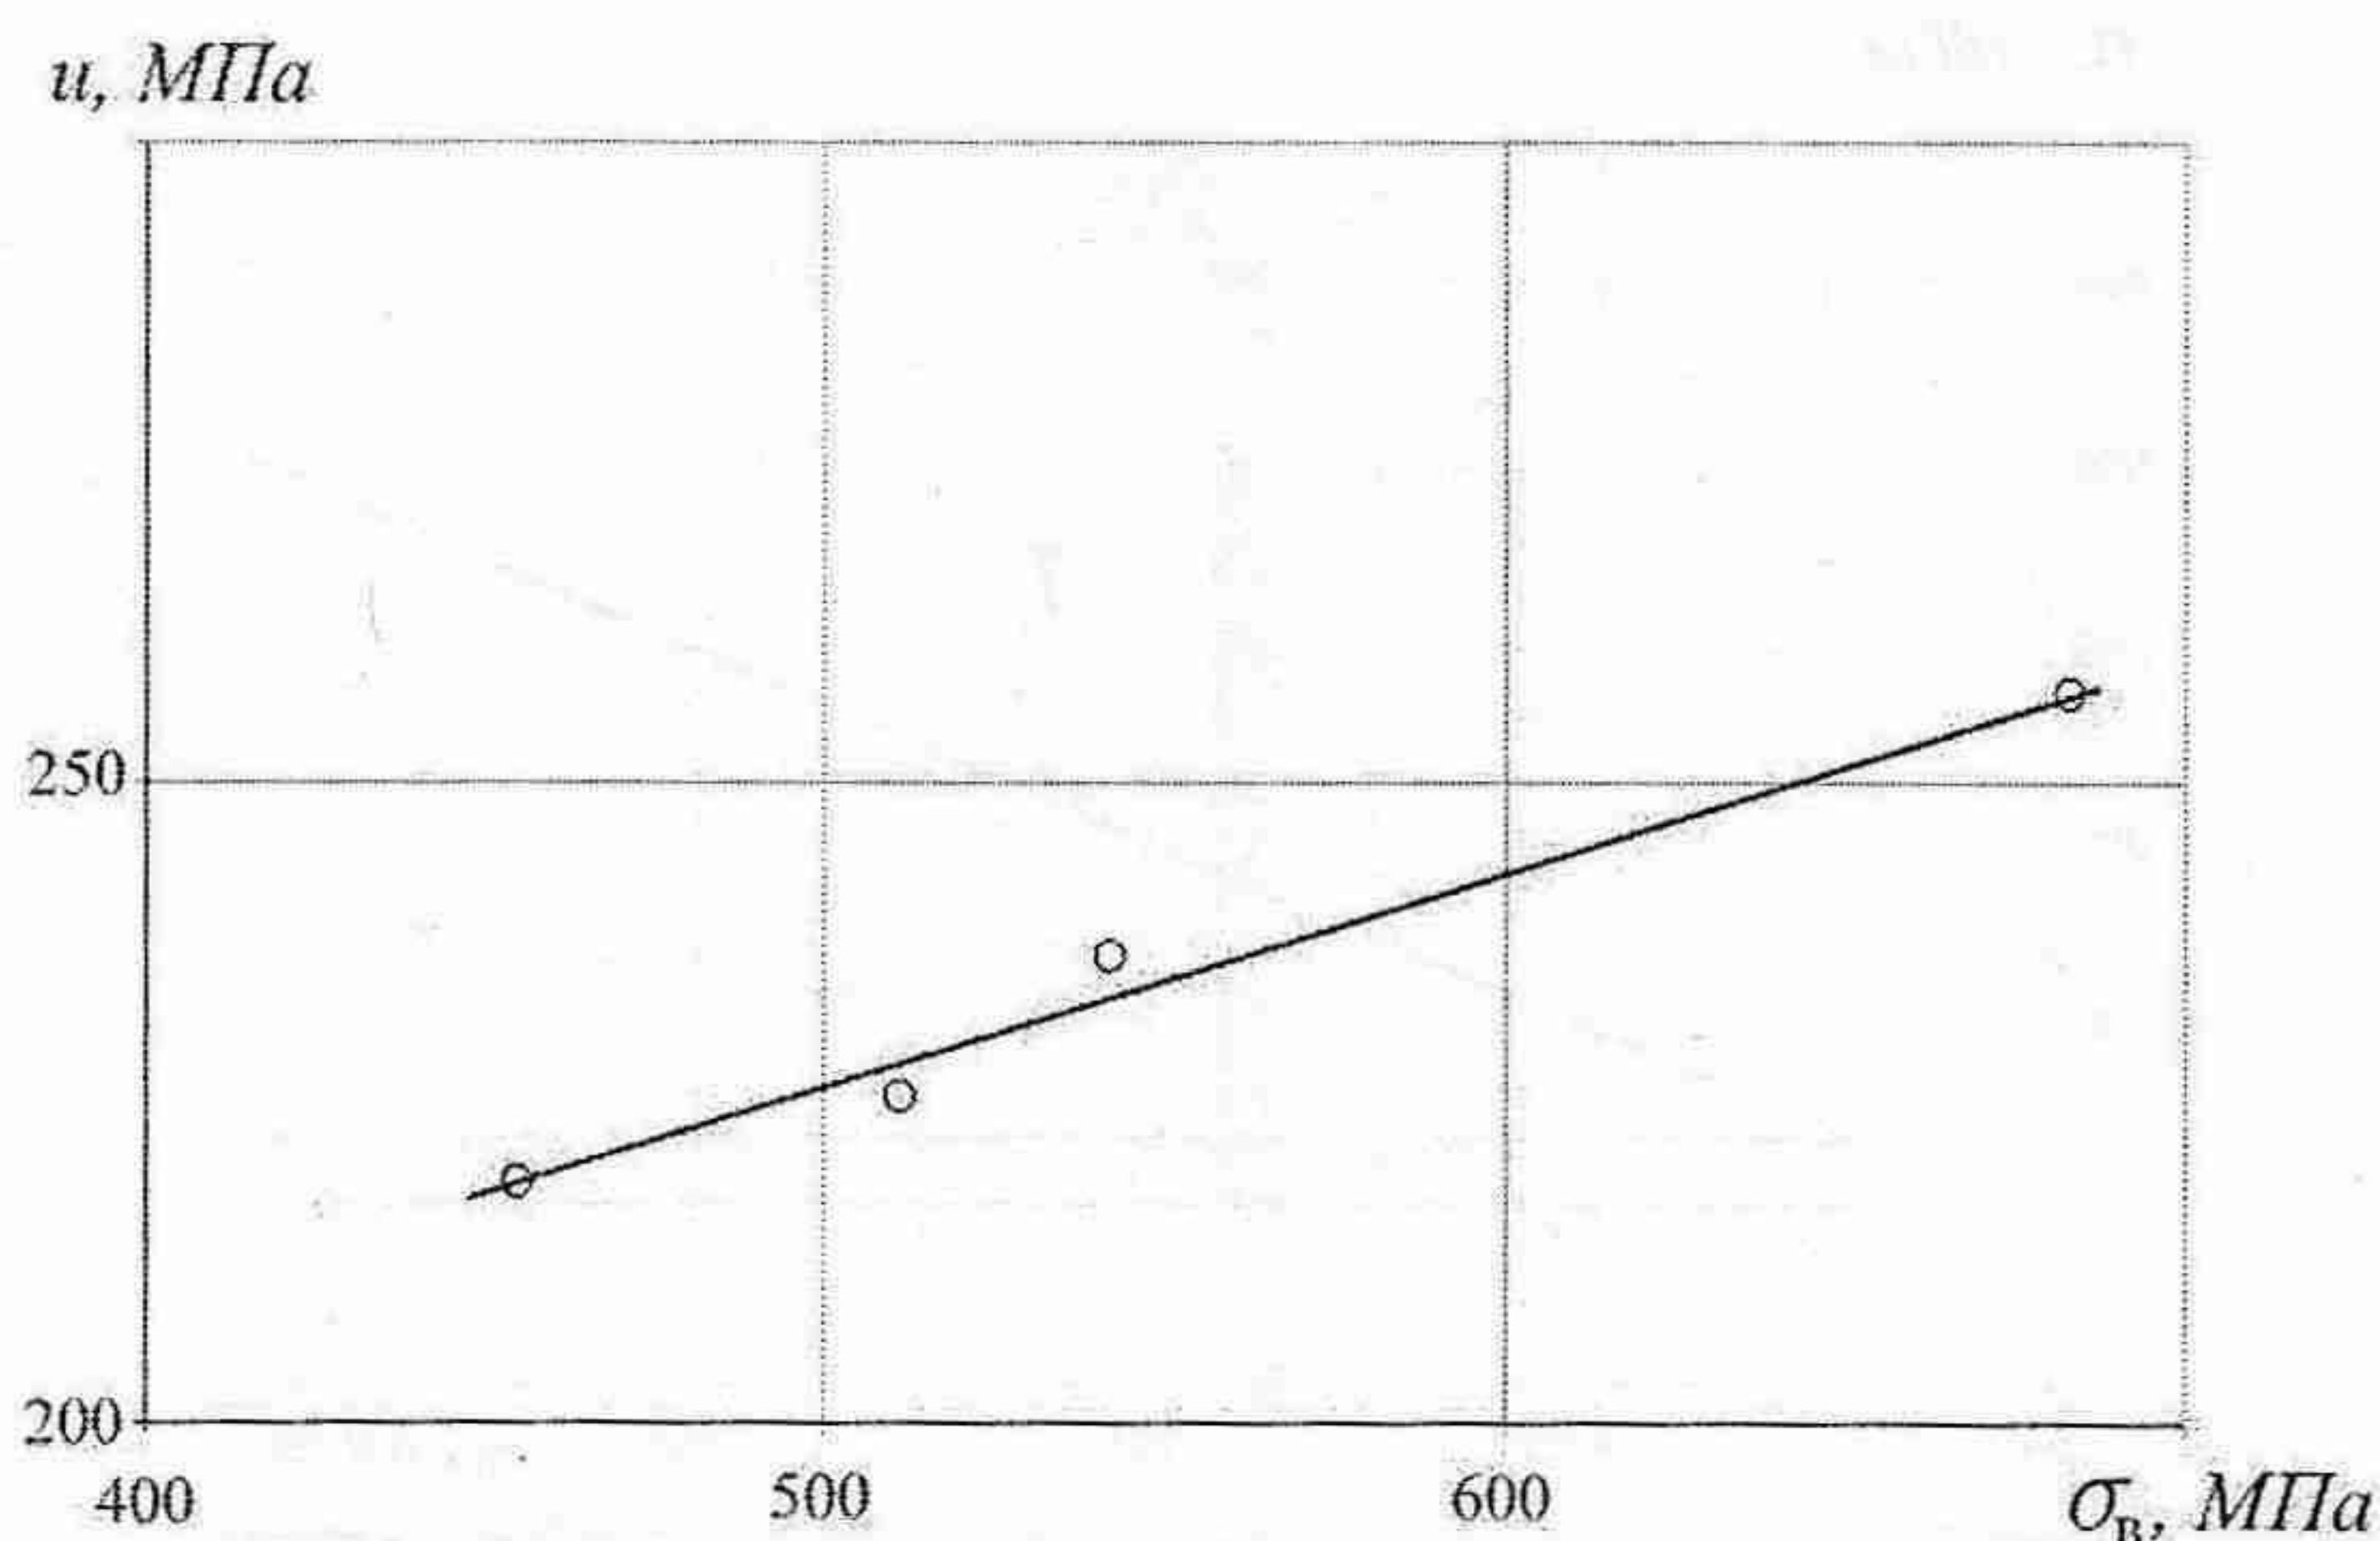
Рис. 5. Зависимость минимального предела выносливости  $u$  от прочности при статическом растяжении  $\sigma_B$  сталей

Главные цилиндры пресса работают в условиях пульсирующего цикла нагружения, т.е. напряжения меняются от нуля до максимума. Для оценки запаса прочности по усталости необходимо знать предел выносливости материала. Цилиндры пресса выполнены из стали 22Х3М. Данная марка стали не характерна для цилиндров гидравлических прессов, изготовленных

Полученные значения коэффициента запаса выше 1, но ниже принятого минимально допустимого значения коэффициента запаса прочности по усталости для базовых деталей прессов  $n=1,2$ . Однако необходимость эксплуатации прессы на максимальное усилие возникает не всегда, а разрушения произошли значительно раньше, чем пресс отработал 106 циклов нагружения — база нагружений, которая соответствует минимальному пределу выносливости и при которой кривая усталости для сталей асимптотически приближается к горизонтальной прямой. Другими словами, в зонах разрушения либо действовали более высокие по сравнению с расчетными значениями напряжения, либо предел выносливости материала стали цилиндров ниже того значения, которое предложено за минимальное значение. Рассмотрим оба варианта.

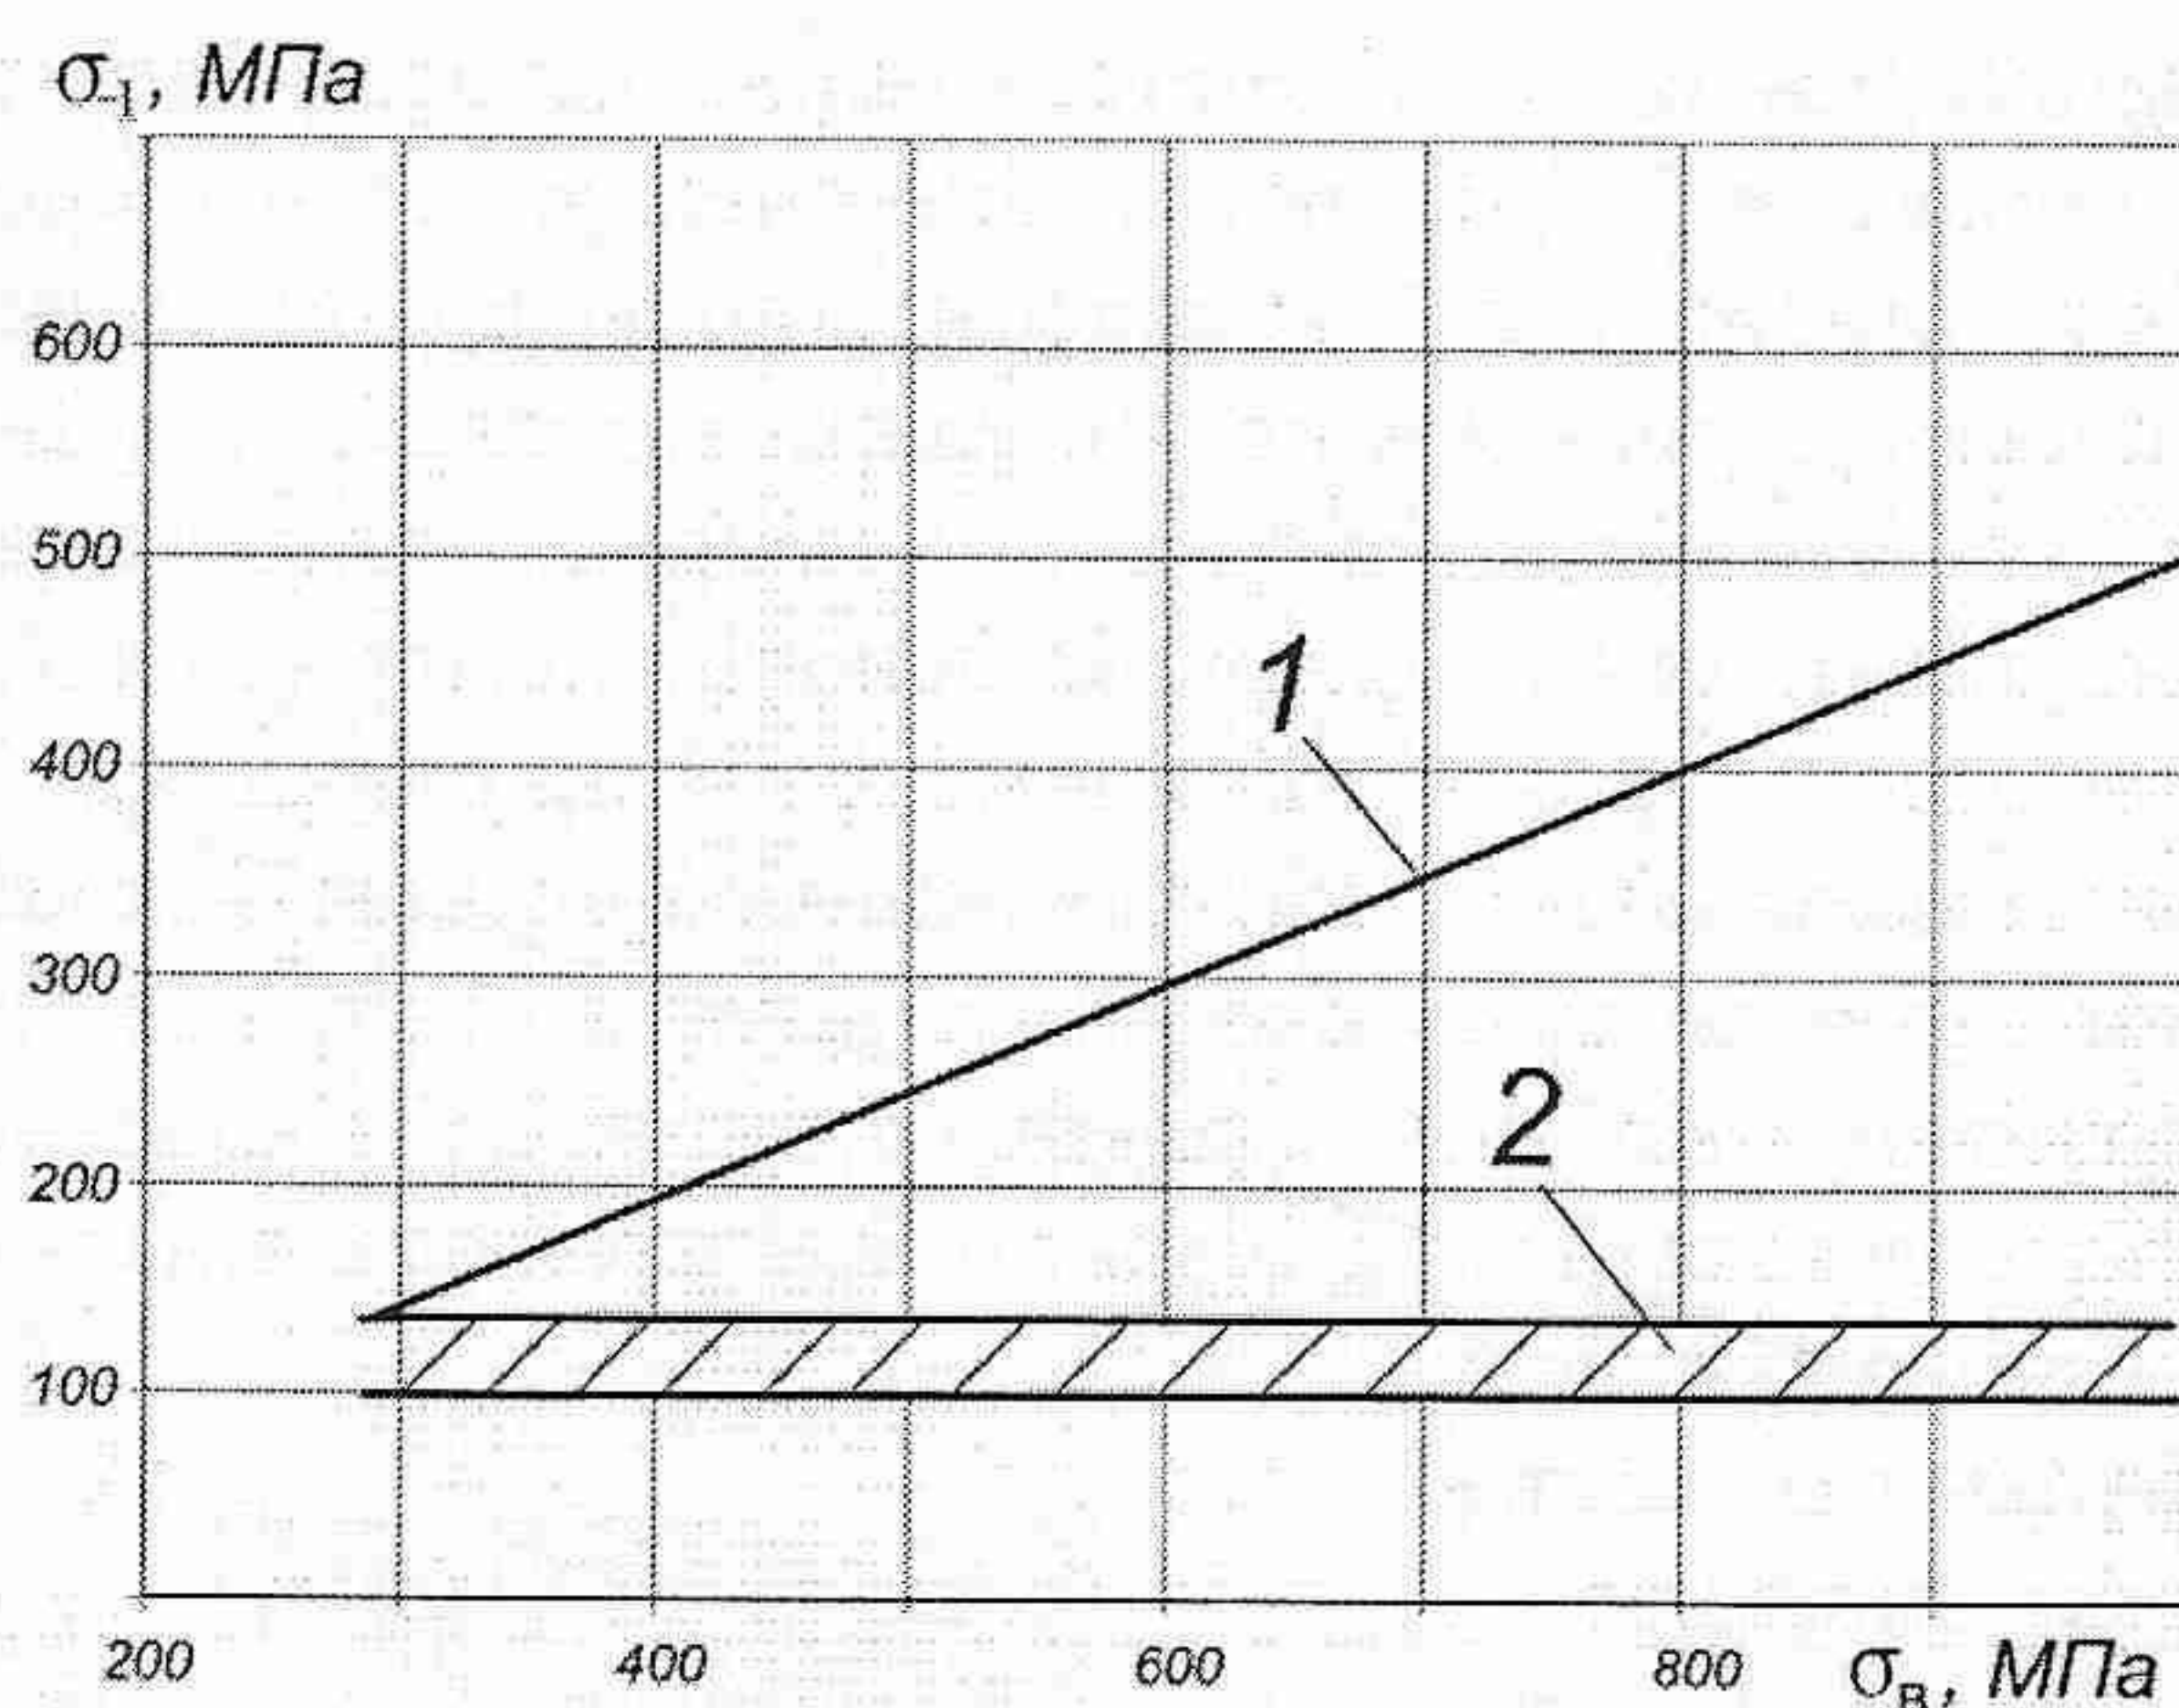
Рис. 6. Зависимость предела выносливости при симметричном цикле  $\sigma^{-1}$  от предела прочности  $\sigma_b$  при работе: 1 — на воздухе, 2 — в пресной воде

Проанализируем второй вариант. Зависимость для определения минимальной величины предела выносливости  $u_0$  получена при условии работы в воздушной среде, но внутренняя поверхность цилиндра работает в условиях коррозионной среды, которой является вода в составе рабочей жидкости, что существенно уменьшает предел выносливости материала в зоне днища. Оценку предела выносливости галтели днища при работе в условиях водной среды дадим по материалам работы [2]. Зависимость предела выносливости при симметричном цикле нагружения  $\sigma^{-1}$  для сталей с различными пределами прочности представлена на рис.6. При работе в пресной

воде предел выносливости вне зависимости от прочности материала остается на уровне  $\sigma^{-1} = 100 \div 130$  МПа. Ориентировочно зависимость между пределами выносливости при пульсирующем и симметричном циклах нагружения можно представить в виде  $\sigma_0 = 1,8 \cdot \sigma^{-1}$ , тогда предел выносливости материала цилиндра в зоне галтели днища составляет  $\sigma_0 = 1,8 \cdot \sigma^{-1} = 1,8 \cdot (100 \div 130) = 180 \div 235$  МПа. Запас прочности по усталости для галтели днища, работающего в условиях коррозионной среды при напряжениях  $\sigma_{\text{дн}} \approx 217$  МПа, находится в пределах  $n = 0,78 \div 1,08$ . Результаты выполненного исследования показывают, что действительно причиной разрушения цилиндра по внутренней поверхности в области галтельного перехода днища могло быть снижение предела выносливости стали под действием активной коррозионной среды.
