# НЕДЕЛЯ МЕТАЛЛОВ В МОСКВЕ

Сборник трудов конференций

## Исследование условий эксплуатации и определение причин разрушений главных цилиндров пресса 120 МН SMS

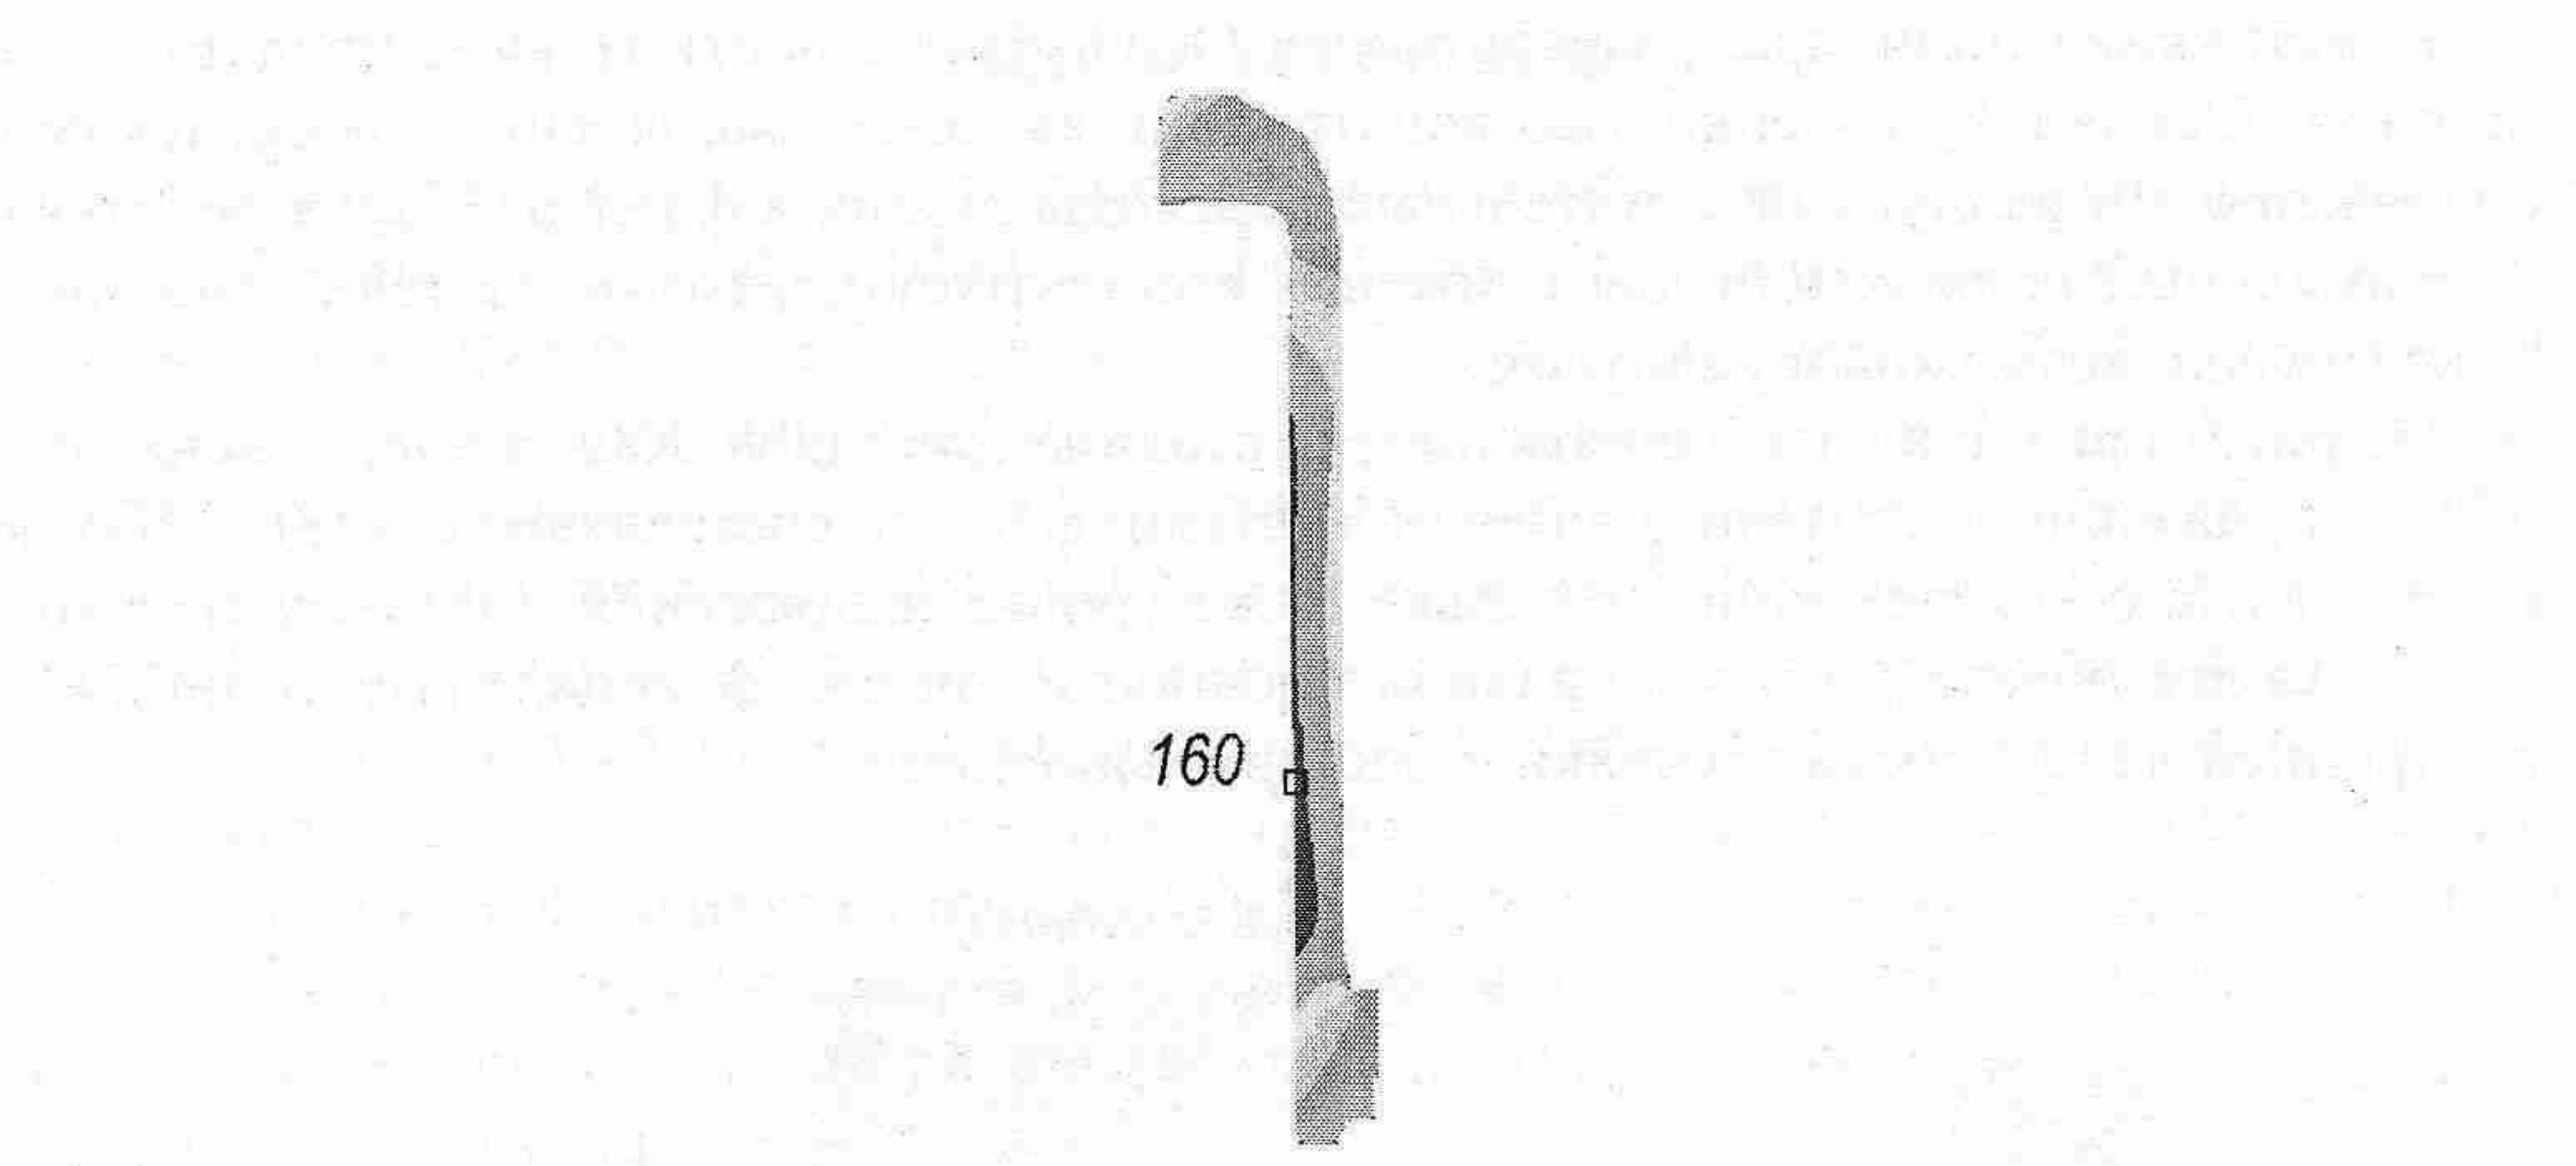
Расчетными напряжениями для рабочих цилиндров гидравлических прессов являются окружные напряжения на внутренней поверхности стенки цилиндра. Эти напряжения не могут быть уменьшены, так как они определяются внутренним диаметром цилиндра, его силой и давлением рабочей жидкости. На рис. 7 видно, что эти напряжения составляют 160 МПа. Материал цилиндра на внутренней поверхности обечайки и в галтели днища работает в одинаковых условиях, поэтому для обеспечения равной прочности этих зон напряжения в галтели днища не должны превышать напряжения на внутренней поверхности стенки. Это означает, что для обеспечения неограниченной долговечности зоны галтели днища максимальные напряжения в этом месте не должны превышать 160 МПа. Для увеличения долговечности галтели опорного фланца напряжения в этой зоне также должны быть значительно снижены.
