# **ГЛАВНЫЙ МЕХАНИК**

**9/2013**

# ОБЕСПЕЧЕНИЕ НЕОГРАНИЧЕННОЙ ДОЛГОВЕЧНОСТИ БАЗОВЫХ ДЕТАЛЕЙ ТЯЖЕЛОНАГРУЖЕННЫХ МЕТАЛЛУРГИЧЕСКИХ МАШИН НА ОСНОВЕ ИХ МОДЕРНИЗАЦИИ

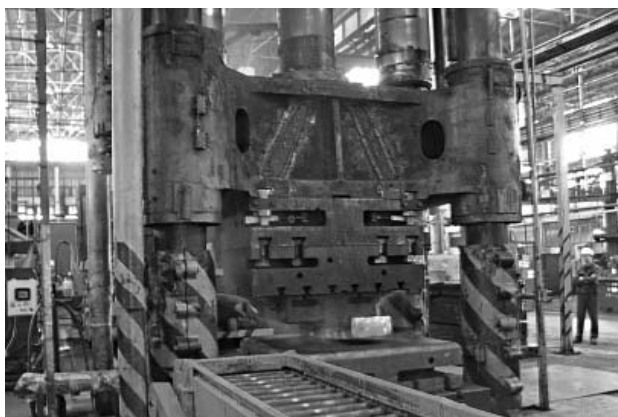
*Рис. 7. Ковочный пресс силой 32 МН с восстановленной подвижной поперечиной в работе*

Ремонт поперечины, включающий в себя подготовительные работы, разделку трещин, сварку и механическую обработку, проведен в течение 22 суток. Сразу же после окончания ремонта пресс был запущен в эксплуатацию (рис. 7). К настоящему времени восстановленная подвижная поперечина ковочного прессы силой 32 МН находится в эксплуатации уже 5 лет и претензий к ее работе нет.

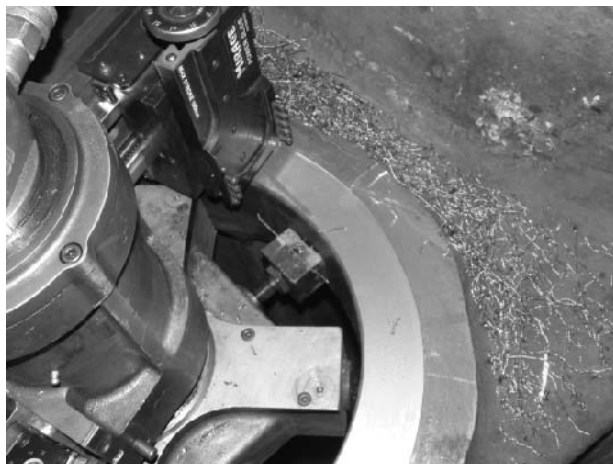
*Рис. 8. Планировка контактных поверхностей стыка «поперечина-гайка-колонна» гидравлического прессы мобильным оборудованием*

Компания «Надежность ТМ» проводит затяжку колонн прессы в поперечинах с помощью разработанных и запатентованных технологий (Патент РФ № 2252874) и устройства (Патент РФ № 2253571): предварительная планировка контактных поверхностей (рис. 8) и метод затяжки, учитывающий ряд существенных факторов, позволяют обеспечить требуемую плотность стыка «поперечина-гайка-колонна» в процессе длительной эксплуатации металлургической машины.
