И. А. СУРКОВ

## Установление причин и предупреждение разрушений колонн мощных гидравлических прессов

*Рассмотрены случаи разрушения колонн мощных гидравлических прессов. Установлено, что отказы колонн чаще всего происходят из-за недостаточной силы их затяжки в поперечинах.*

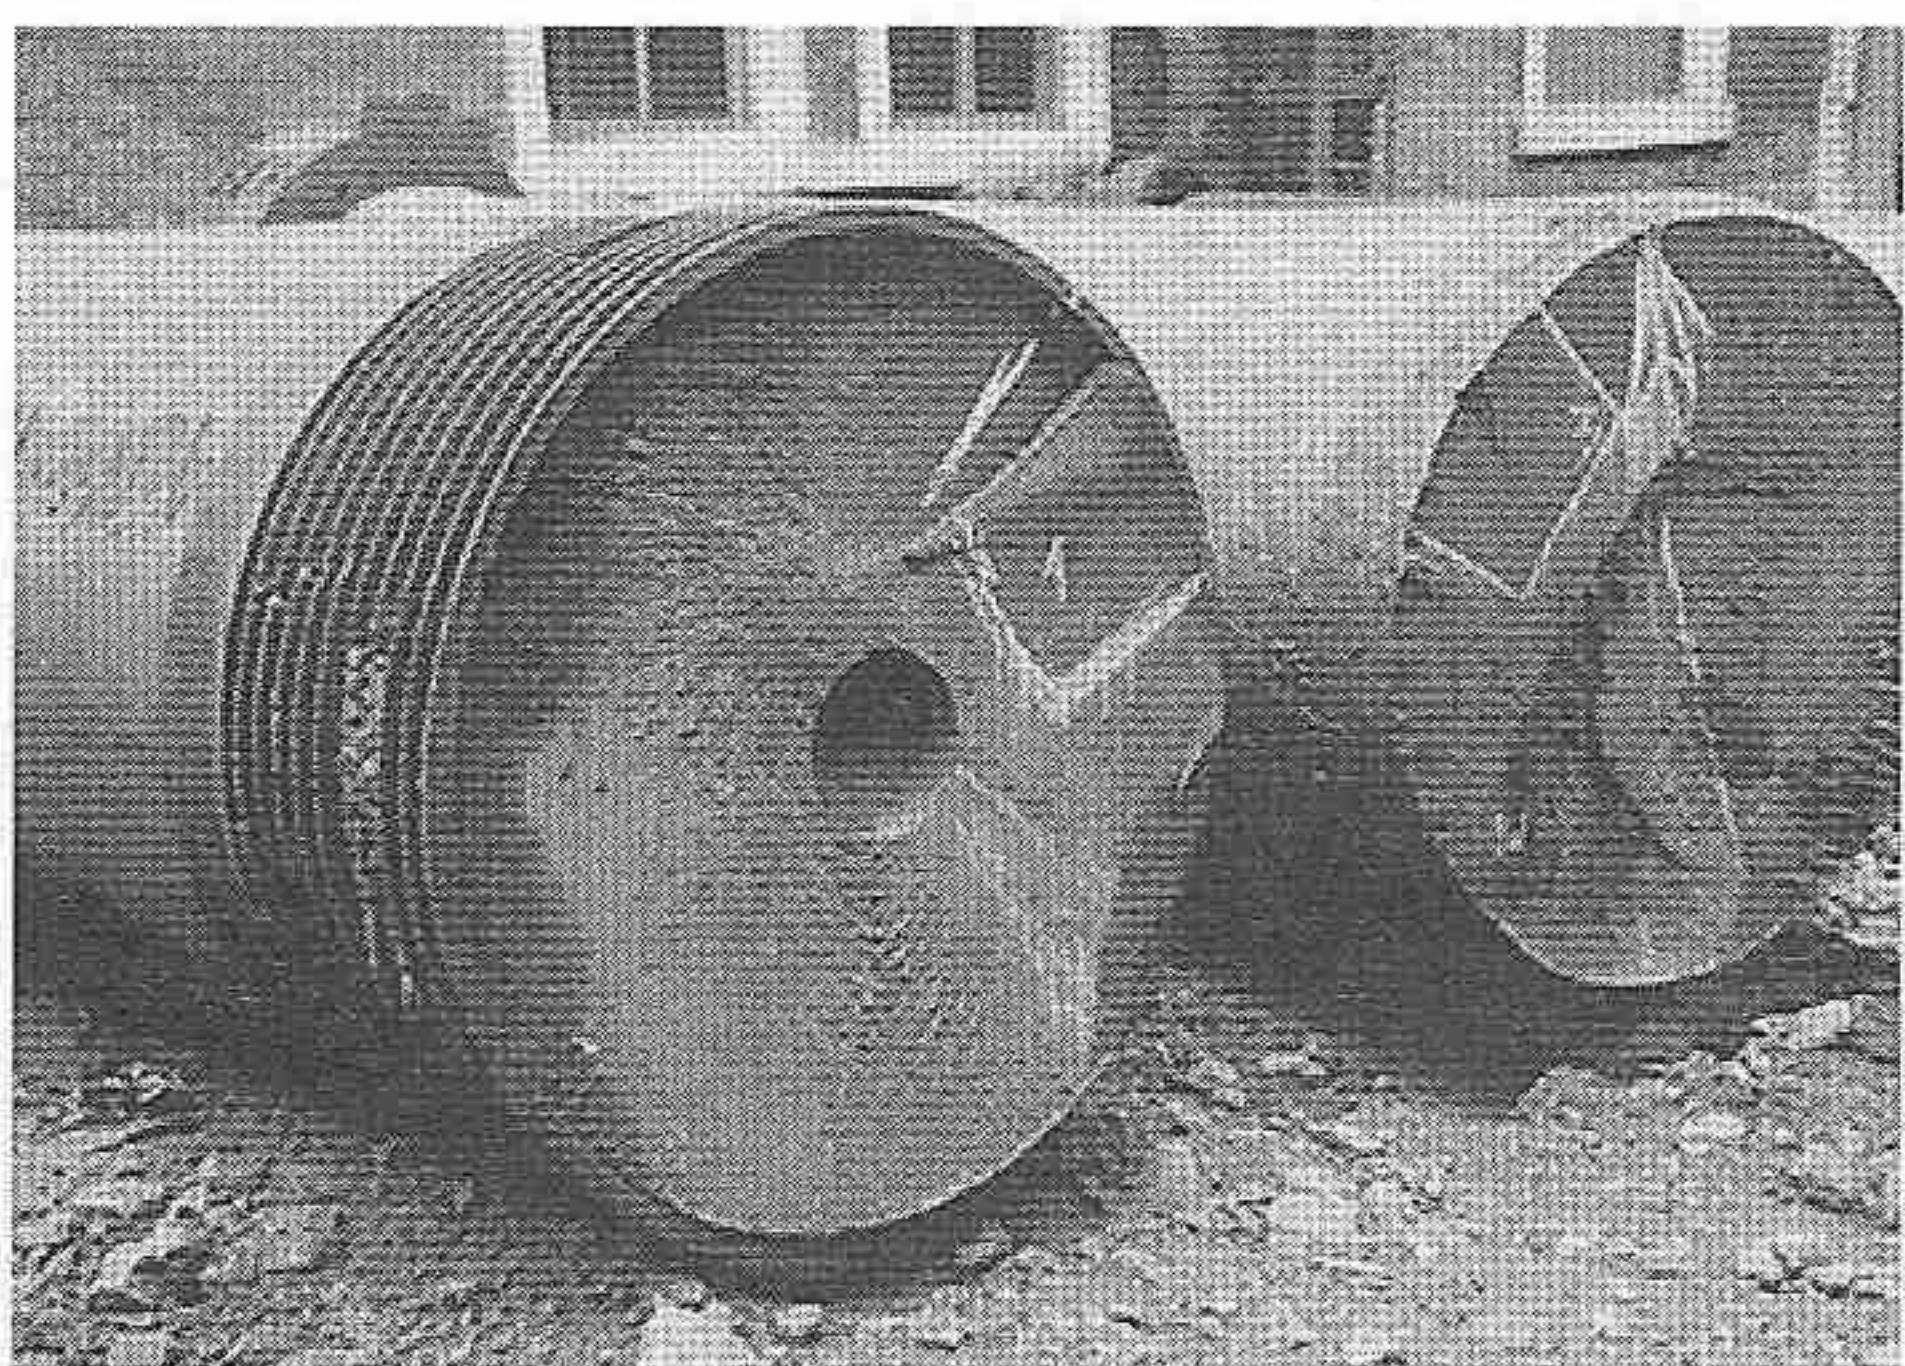
2. Штамповочный пресс для изготовления тел вращения. Разрушение четырех колонн в зонах внутренней резьбы со стороны основания пресса (рис. 1, 2).

Рис. 1. Поверхность разрушенных колонн пресса силой 70 МН

**Выводы.** 1. Отказы колонн мощных гидравлических прессов вызваны, в большинстве случаев, недостаточной силой затяжки колонн в поперечинах. Для обеспечения работоспособности пресса следует определить фактическое состояние колонн и восстановить необходимую силу затяжки.

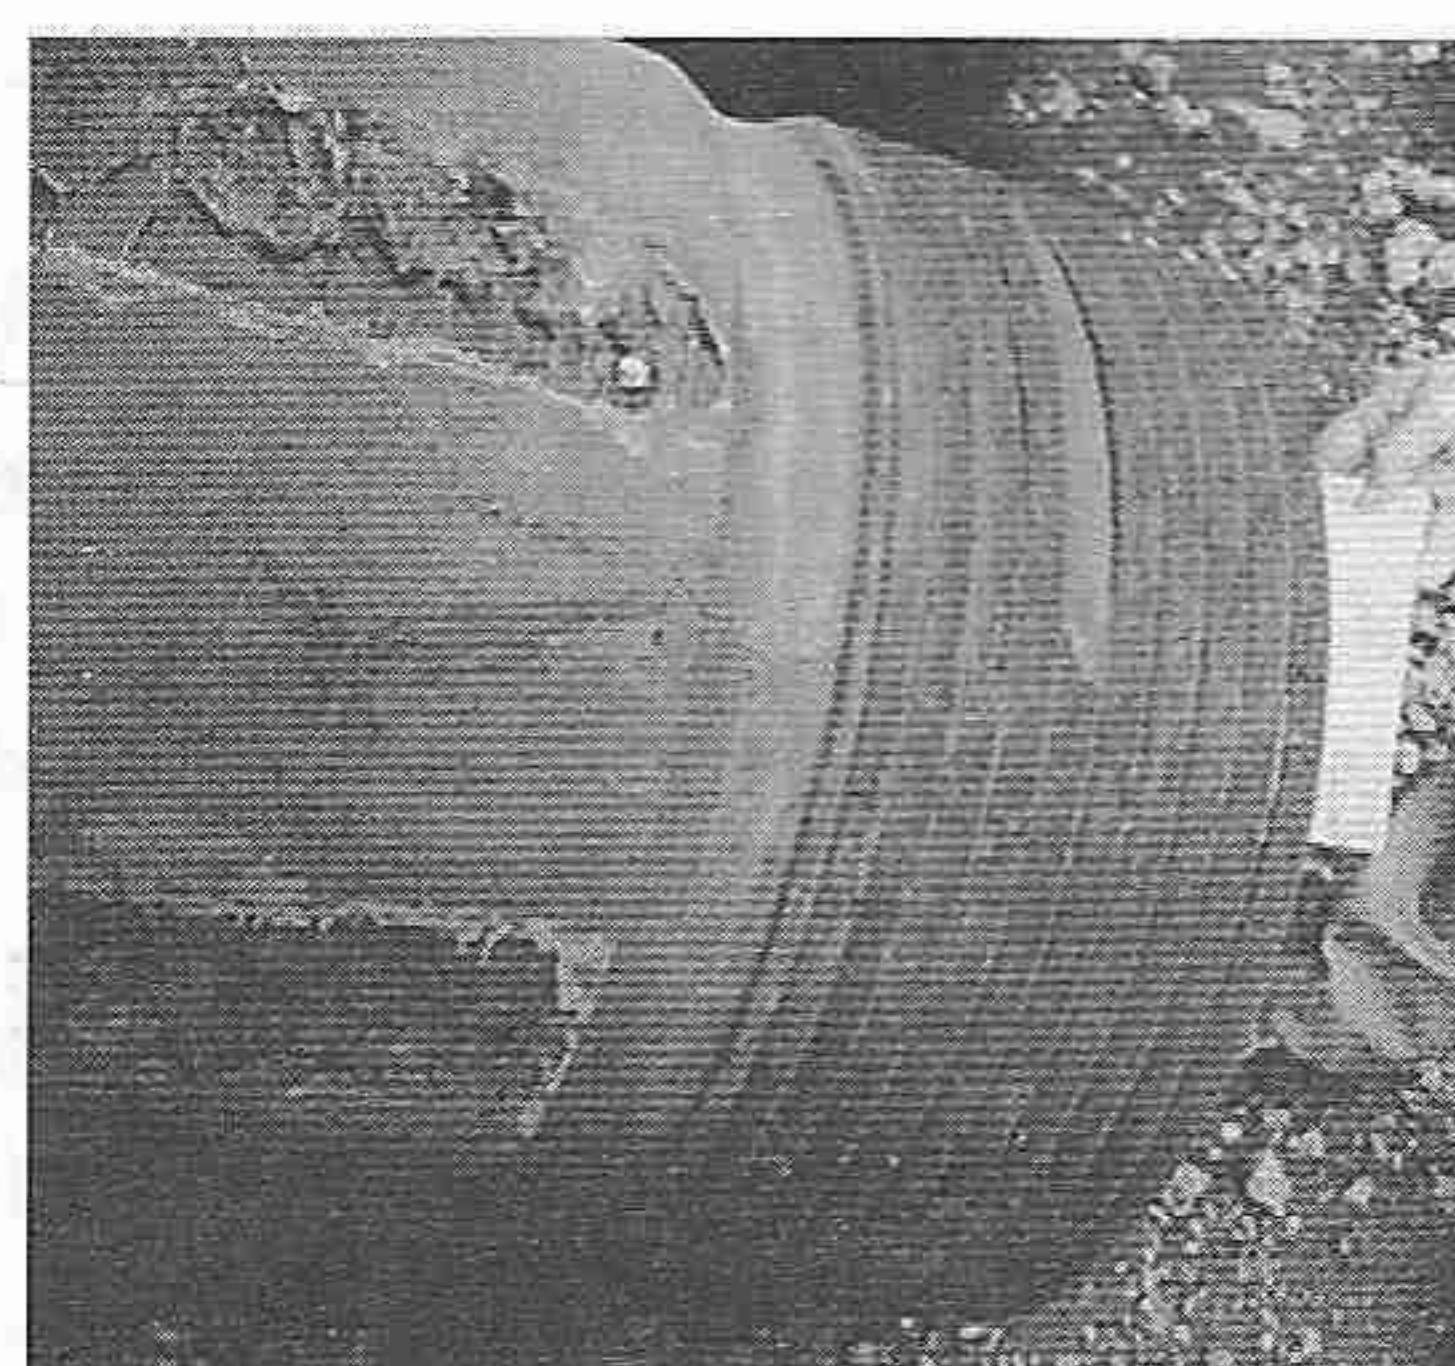
Рис. 2. Срезанный виток резьбы на разрушенной колонне пресса силой 70 МН

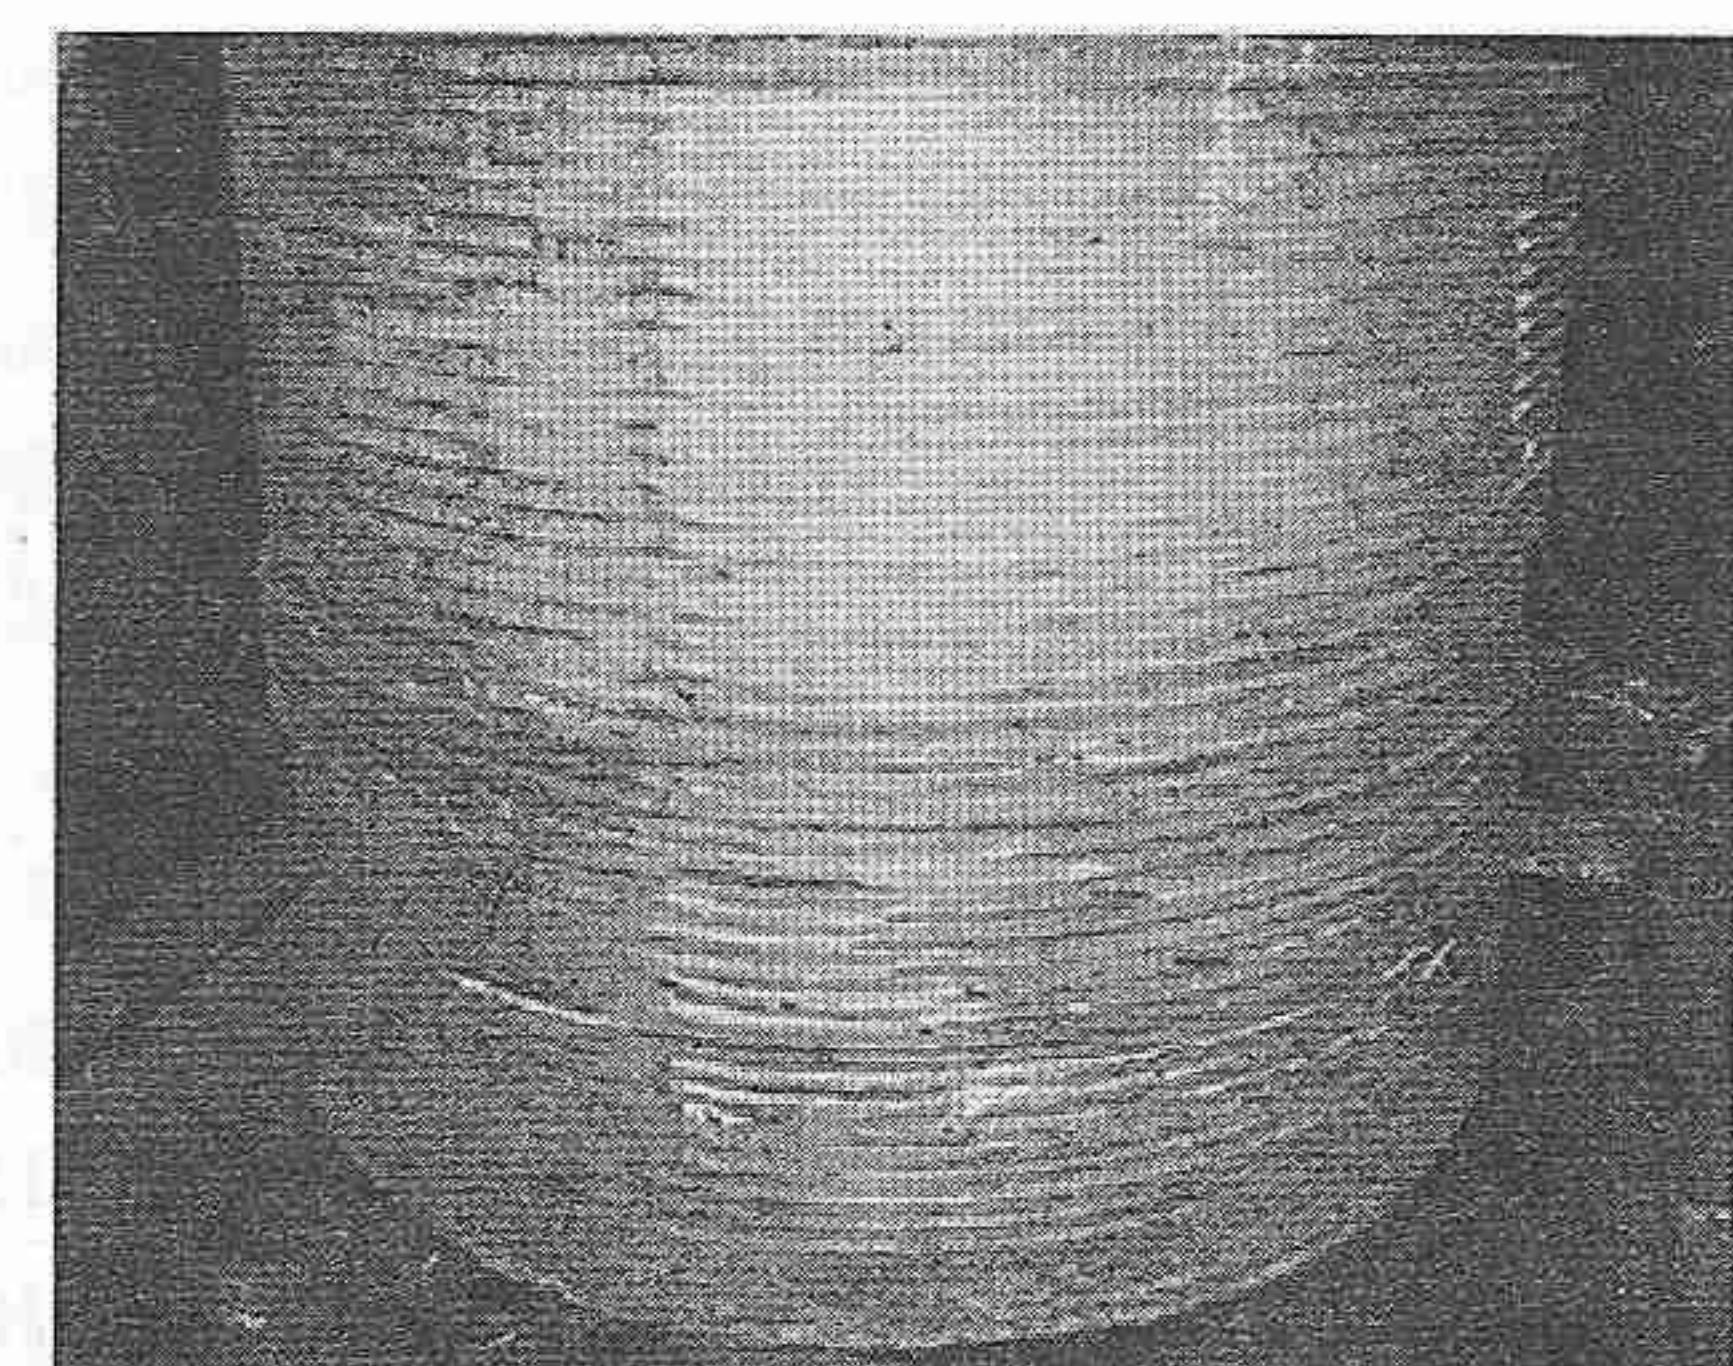
3. Штамповочный пресс для изготовления тел вращения. Разрушение внешней резьбы одной из колонн под основанием пресса. На одной половине колонны резьба полностью отсутствует (рис. 3), на второй половине колонны срезано 40% резьбы

(указанные половины колонн сопрягаются с соответствующими половинами разъемной гайки).

Рис. 3. Разрушения внешней резьбы колонны под основанием пресса силой 100 МН

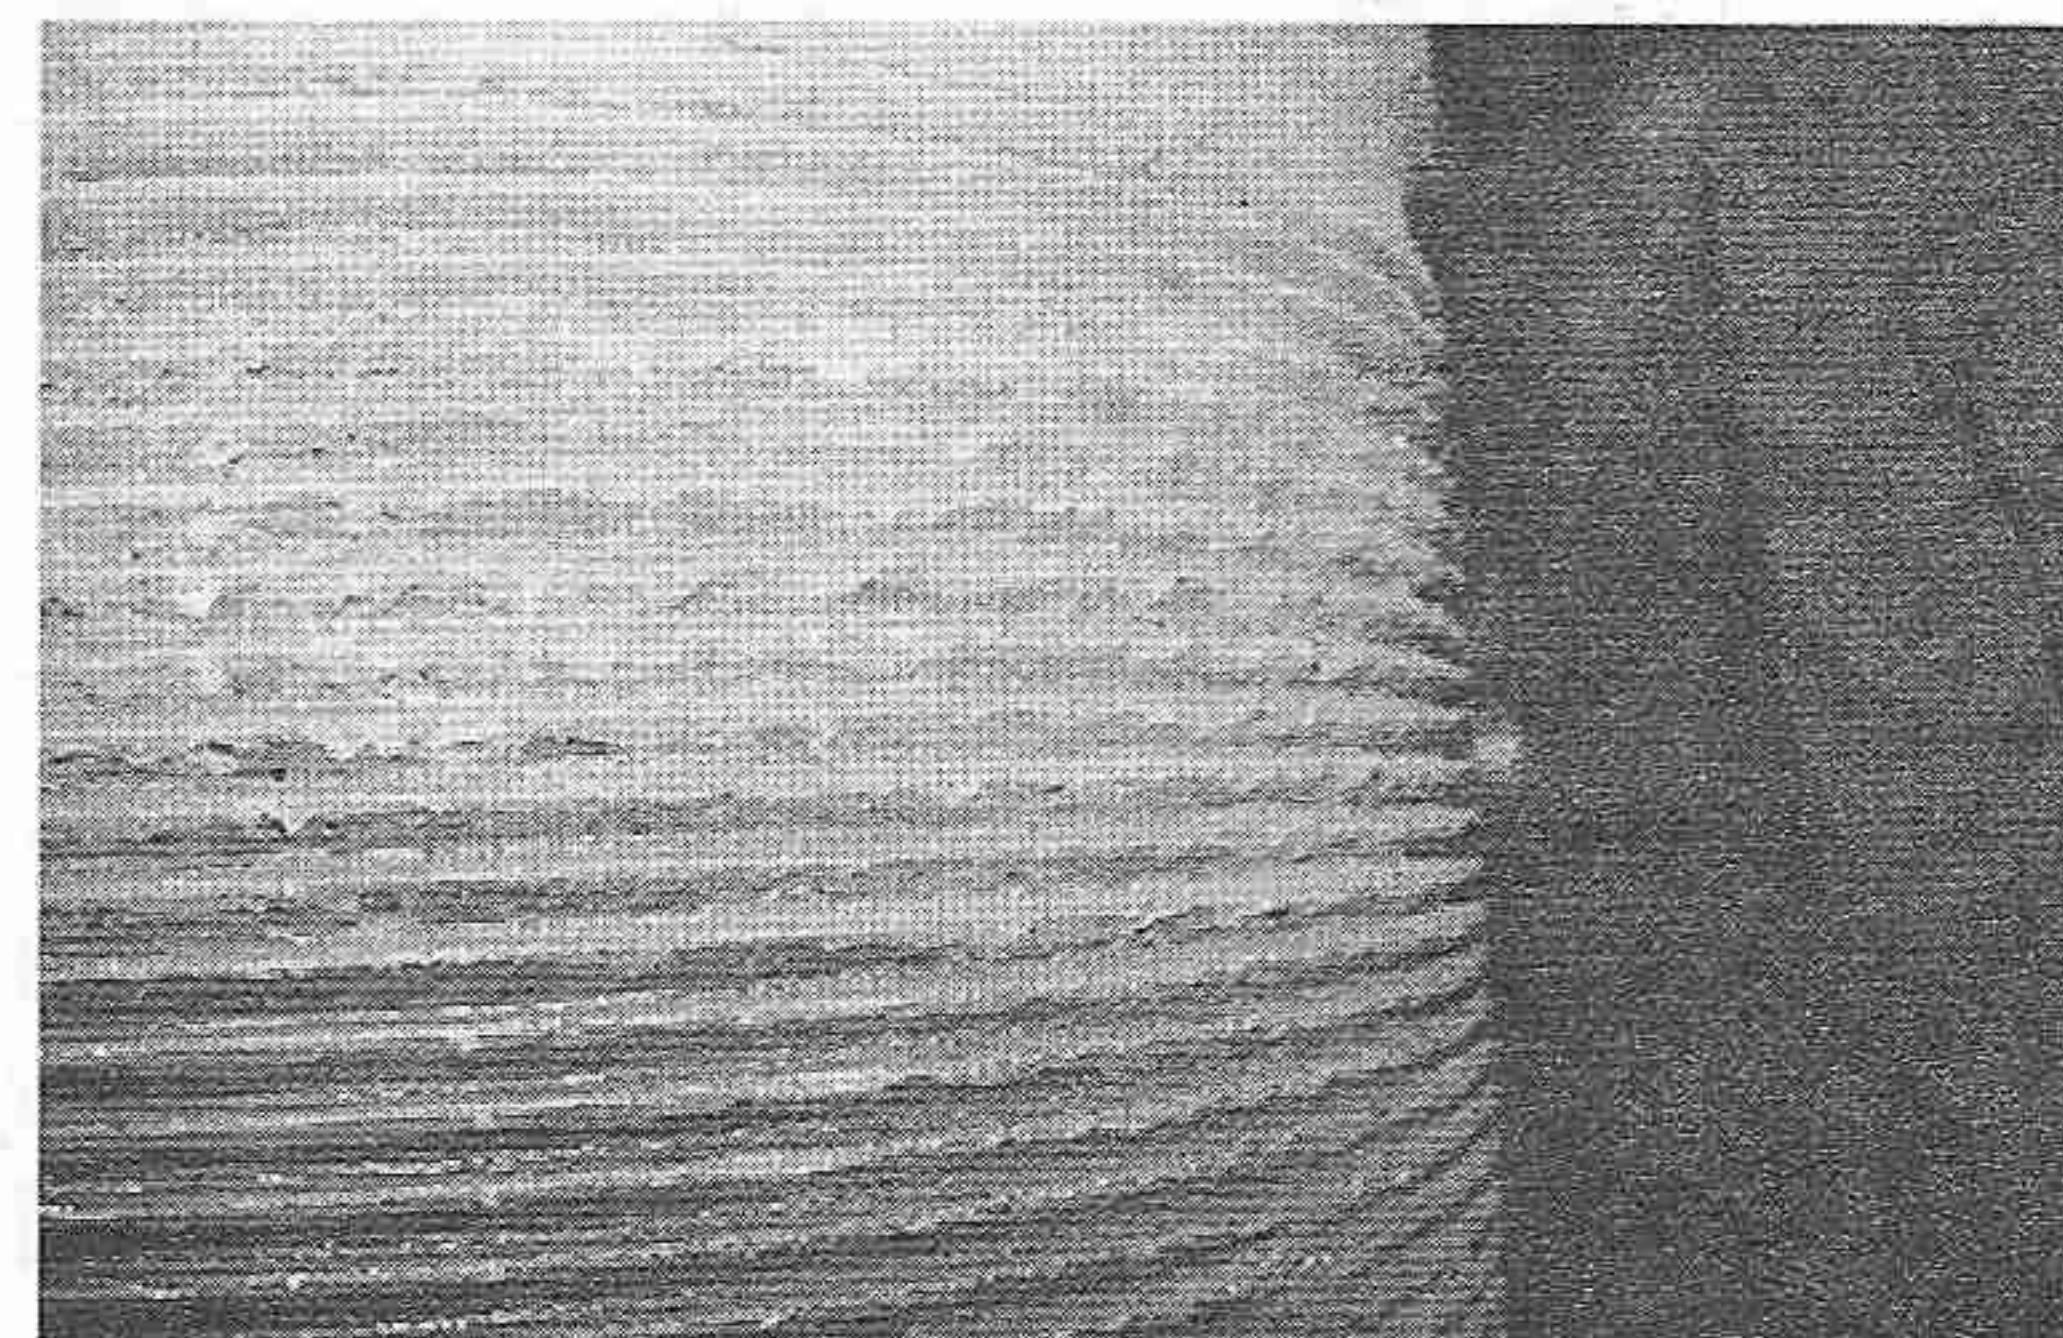
4. Штамповочный пресс для объемной штамповки. Разрушение витков резьбы по высоте гайки (рис. 4).

Рис. 4. Частично корродированная внешняя резьба колонны под основанием пресса силой 100 МН

дит усталостное разрушение колонн. Кроме того, зазоры между гайками и поперечинами создают условия для возникновения динамических нагрузок и проникновения агрессивной среды. Поэтому еще до возникновения трещин усталости в результате совместного действия коррозии, ударных нагрузок и фреттинг-износа резьба колонн может быть частично разрушена (рис. 4) или полностью уничтожена (рис. 5).
