ОБОРУДОВАНИЕ

Восстановление сваркой главных цилиндров мощных гидравлических прессов

Предложены технологические способы восстановления главных цилиндров мощных гидравлических прессов. Данные способы обеспечивают также повышение надежности цилиндров при их дальнейшей эксплуатации.

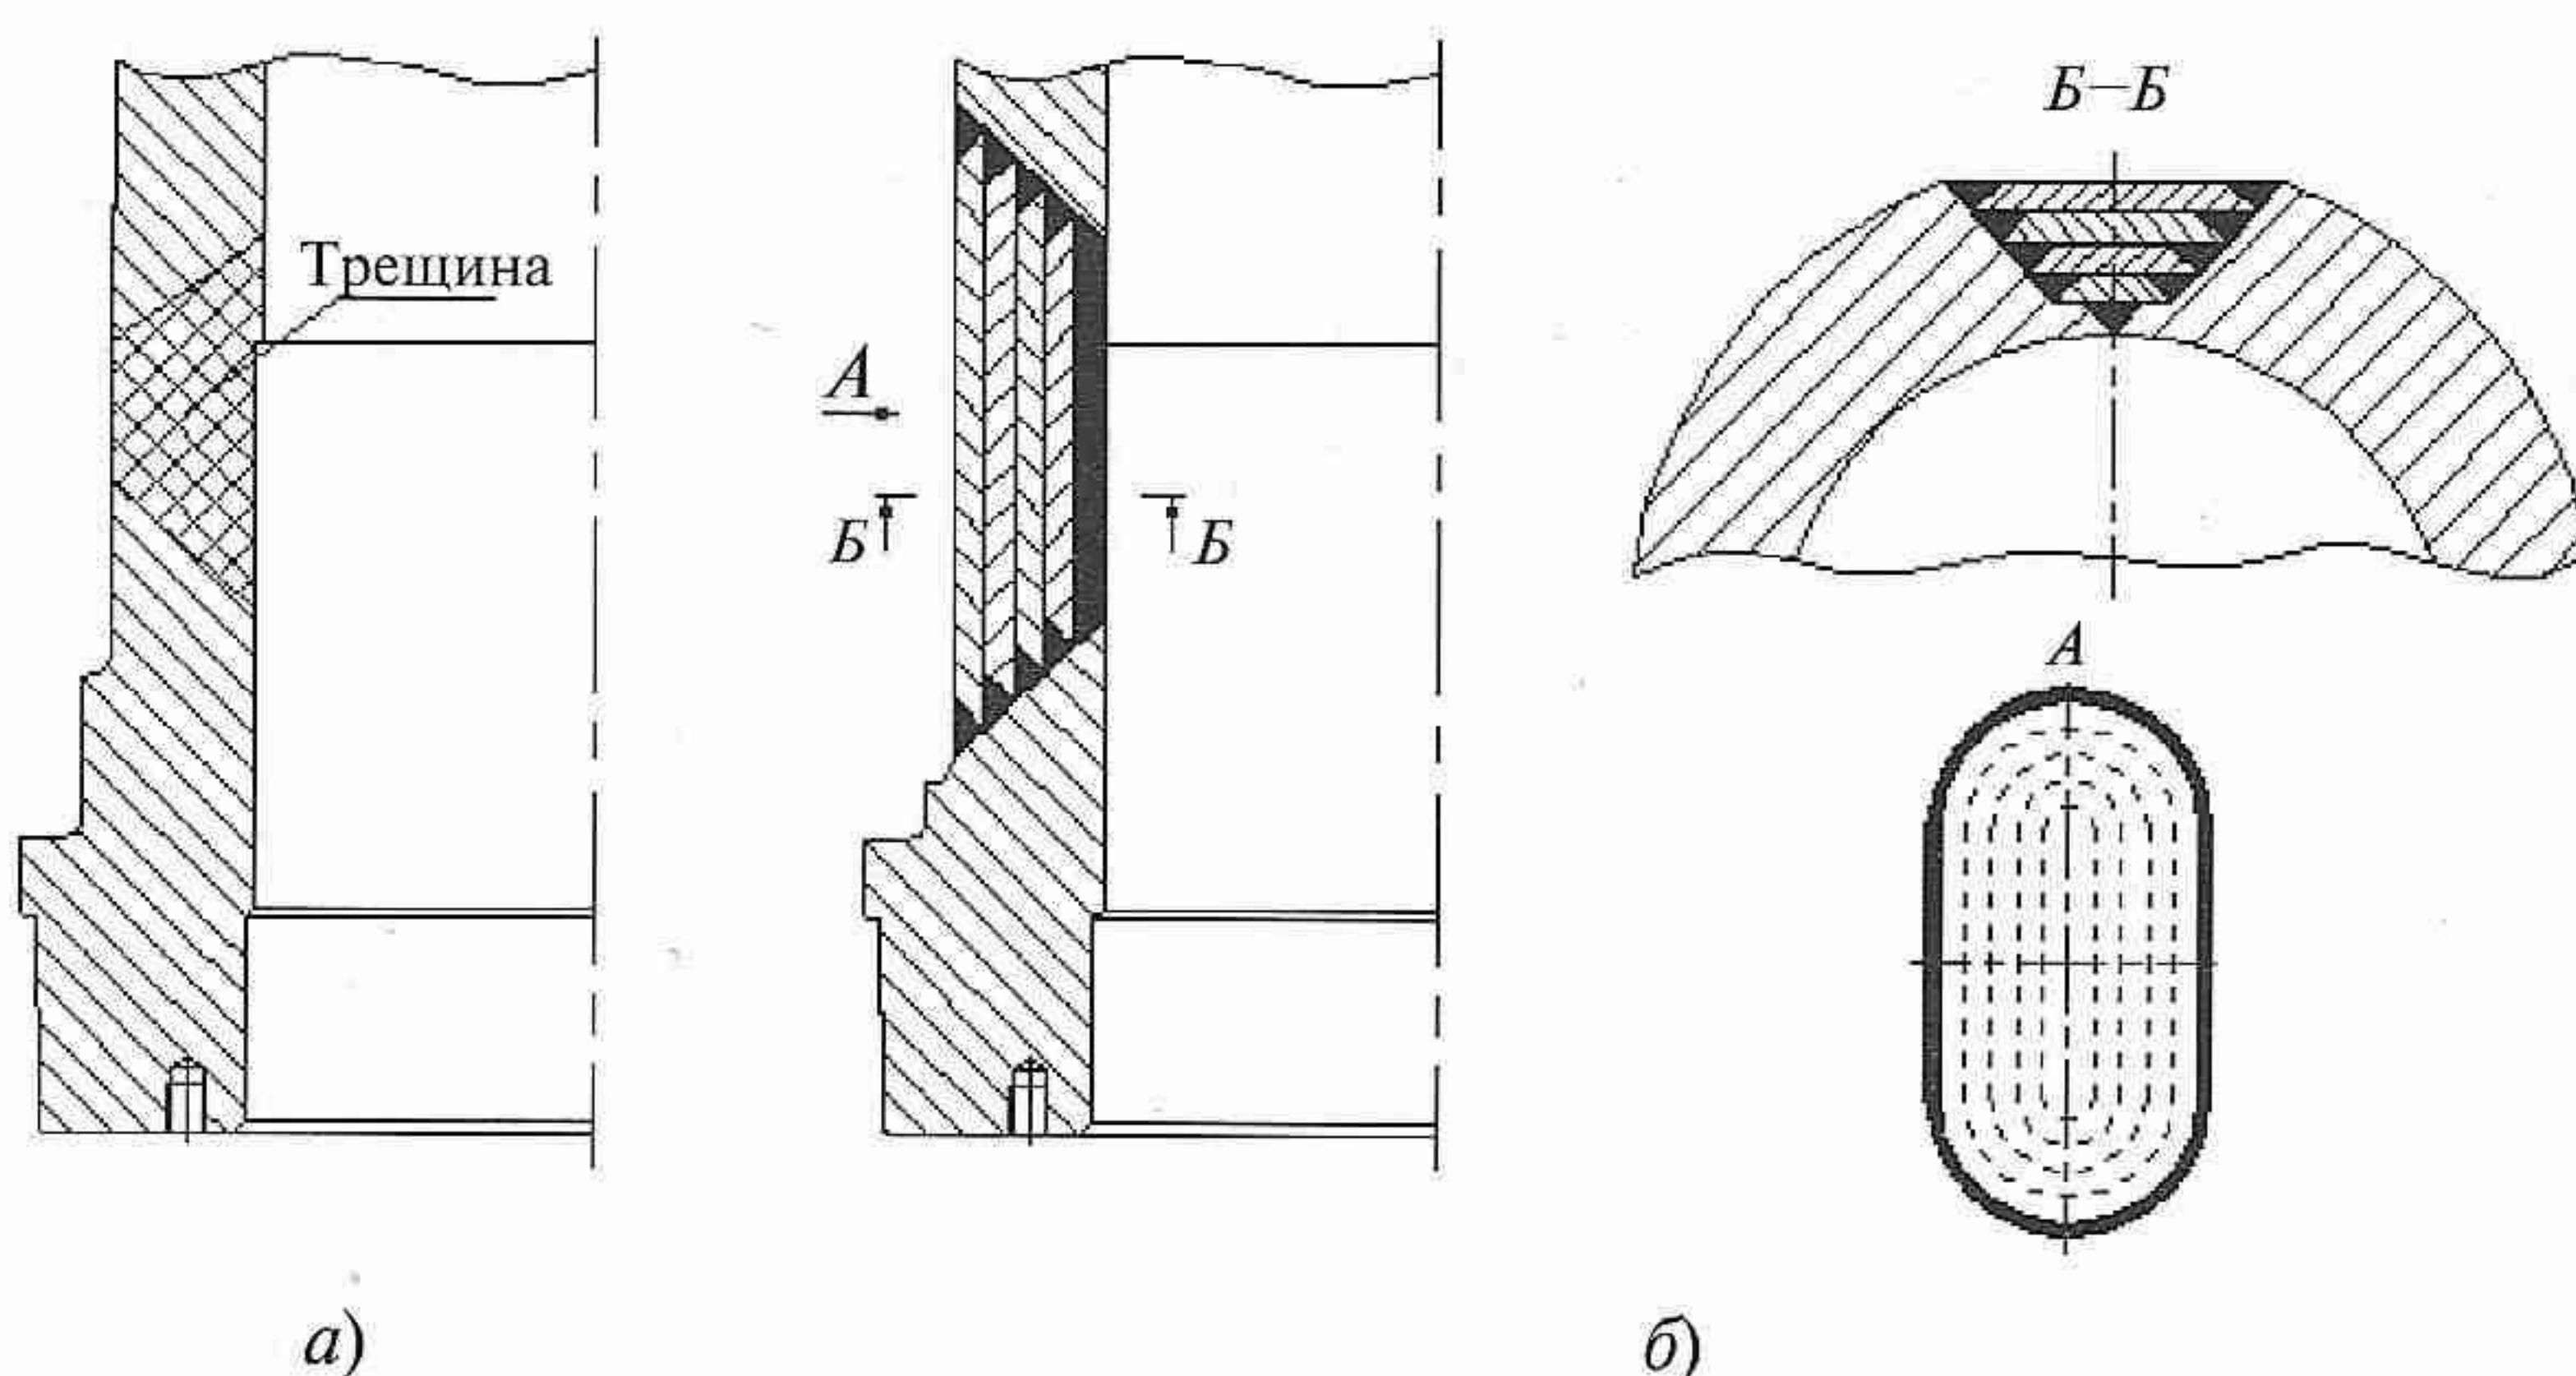
Для ремонта цилиндра с трещиной вдоль образующей применена сварка с полной разделкой трещины и заполнением большей части полости разделки стальными пластинами, приваренными по контуру к телу цилиндра. Трещина может занимать различное положение по высоте цилиндра, поэтому на рис. 1 трещина, форма ее разделки и расположение стальных пластин даны схематически, без указания конкретных размеров. Разделка трещины производится на расточном станке.

Рис. 1. Ремонт цилиндра с помощью ввариваемых стальных пластин:
а — фрагмент стенки цилиндра с трещиной; б — разделанная трещина с вваренными стальными пластинами

полнением всего объема разделки наплавленным металлом, при заполнении основной полости разделки стальными пластинами значительно уменьшаются объем наплавленного металла и время сварки. Кроме того, повышается качество сварки и улучшаются возможности контроля сварных швов.

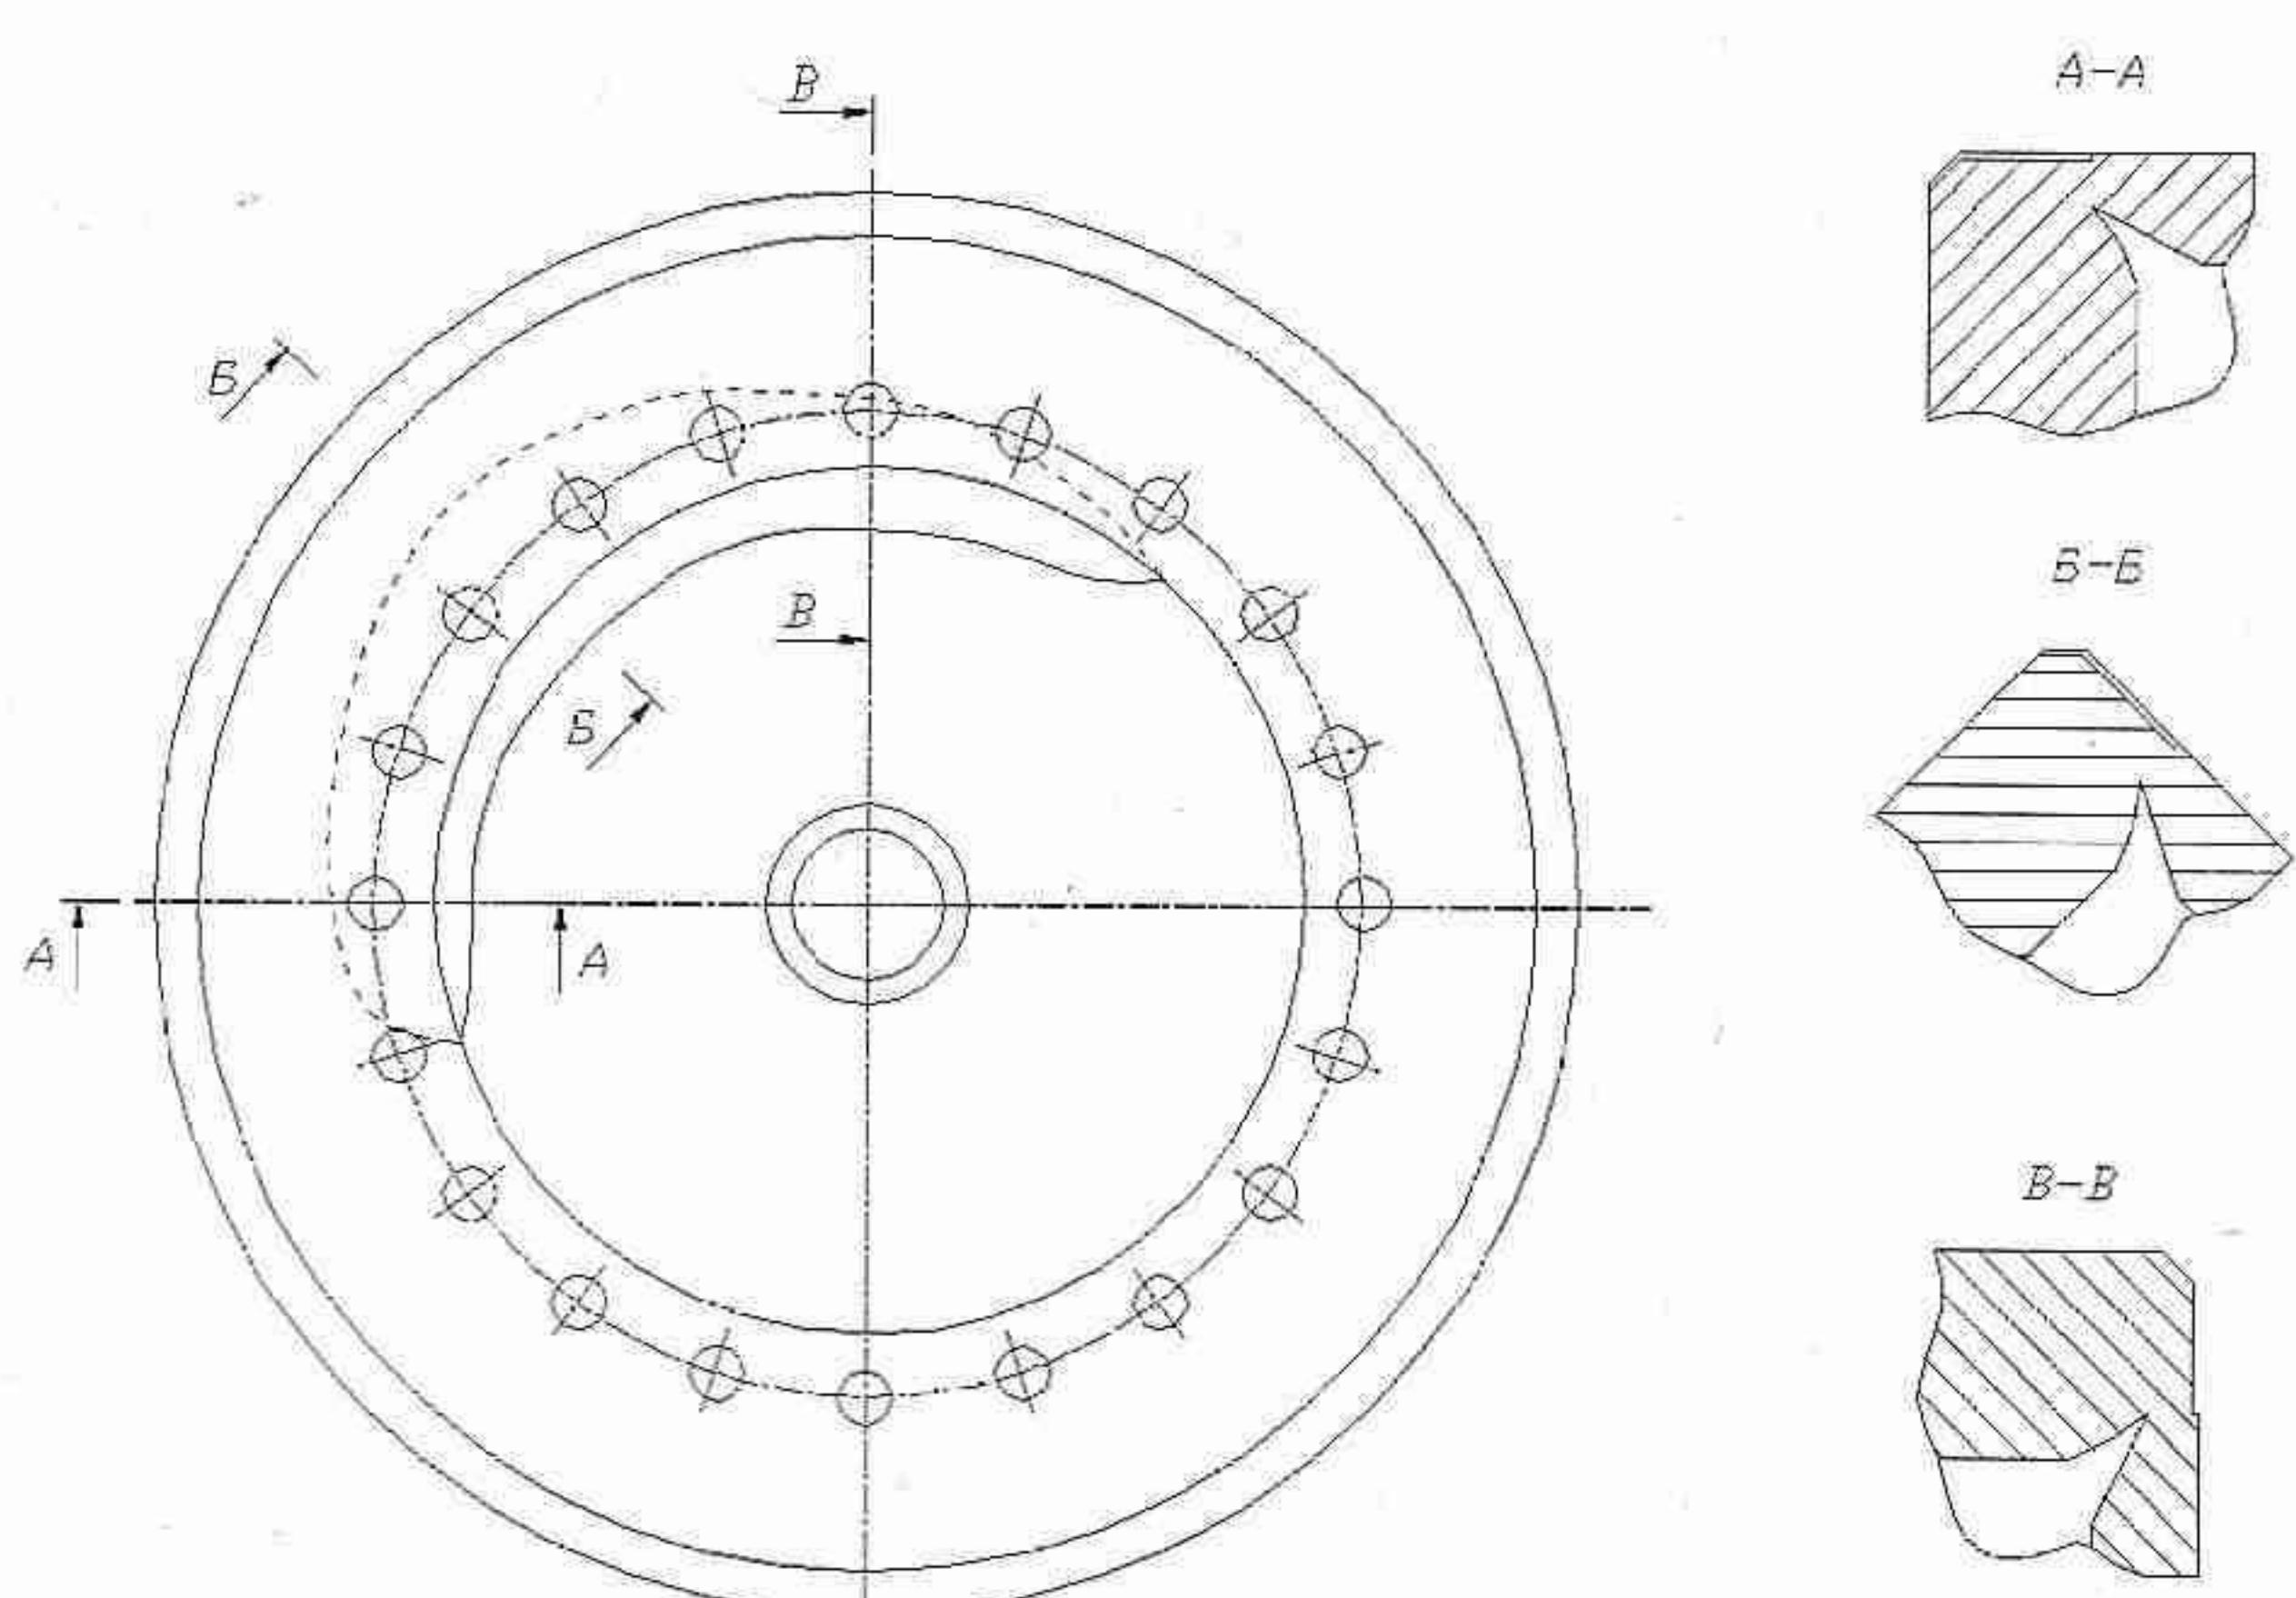
Цилиндр пресса силой 35 МН с трещиной, разделанной для сварки, показан на рис. 2. Заварить трещину вручную в стесненном пространстве, ограниченном предварительно подогретыми до 250 °С стенками цилиндра, невозможно. Снижение температуры предварительного подогрева до значений, допускающих ручную сварку, приводит после охлаждения детали к возникновению трещин по границе наплавленного и основного металла.

Рис. 2. Схема разделки трещины в днище цилиндра

В связи с этим для заварки трещины применены аустенитные сварочные материалы на основе никеля, что дает возможность выполнять сварочные работы на крупногабаритных деталях из стали 35 без предварительного подогрева и последующей термообработки. При этом использованы электроды типа Ni 182. В таблице приведены механические характеристики основного металла и сварного шва, выполненного с применением различных электродов.

На первом этапе разделки трещины допускается вырезка центральной части разделки с помощью газового оборудования. На втором этапе проводится зачистка стенок разделки разделочными электродами ЕС 4000. Эти электроды, благодаря экзотермической обмазке, обеспечивают разделку свариваемой детали без ее перегрева, а оксидирующие элементы предотвращают налипание брызг металла на деталь. По сравнению с разделкой шлифовальной машиной или зубилом данный метод обеспечивает более быструю разделку как при хорошем доступе, так и в труднодоступных местах. Он может быть использован с любым источником сварочного тока без кислорода или сжатого воздуха. После него остается металлографически чистая поверхность.

На первом этапе сварки производится 100 %-ная плакировка стенок разделки. Это наиболее трудоемкая и ответственная часть ремонта. Плакировка осуществляется в один слой с помощью электрода Ni 182. Каждый участок сварного шва подвергается интенсивной проковке.

После полной плакировки полости разделки (или секции разделки) ее заполняют металлом с помощью электрода типа SABAROS 18/8 диаметром 4 или 5 мм. При заполнении полости разделки необходимо интенсивно проковывать сварные швы.

Рассмотренная технология была применена для ремонта цилиндра, показанного на рис. 2. Сварку проводили непрерывно в течение семи суток. После полной заварки полости разделки поверхность наплавленного металла проверена методом цветной дефектоскопии. Трещин не обнаружено. Цилиндр запущен в эксплуатацию.

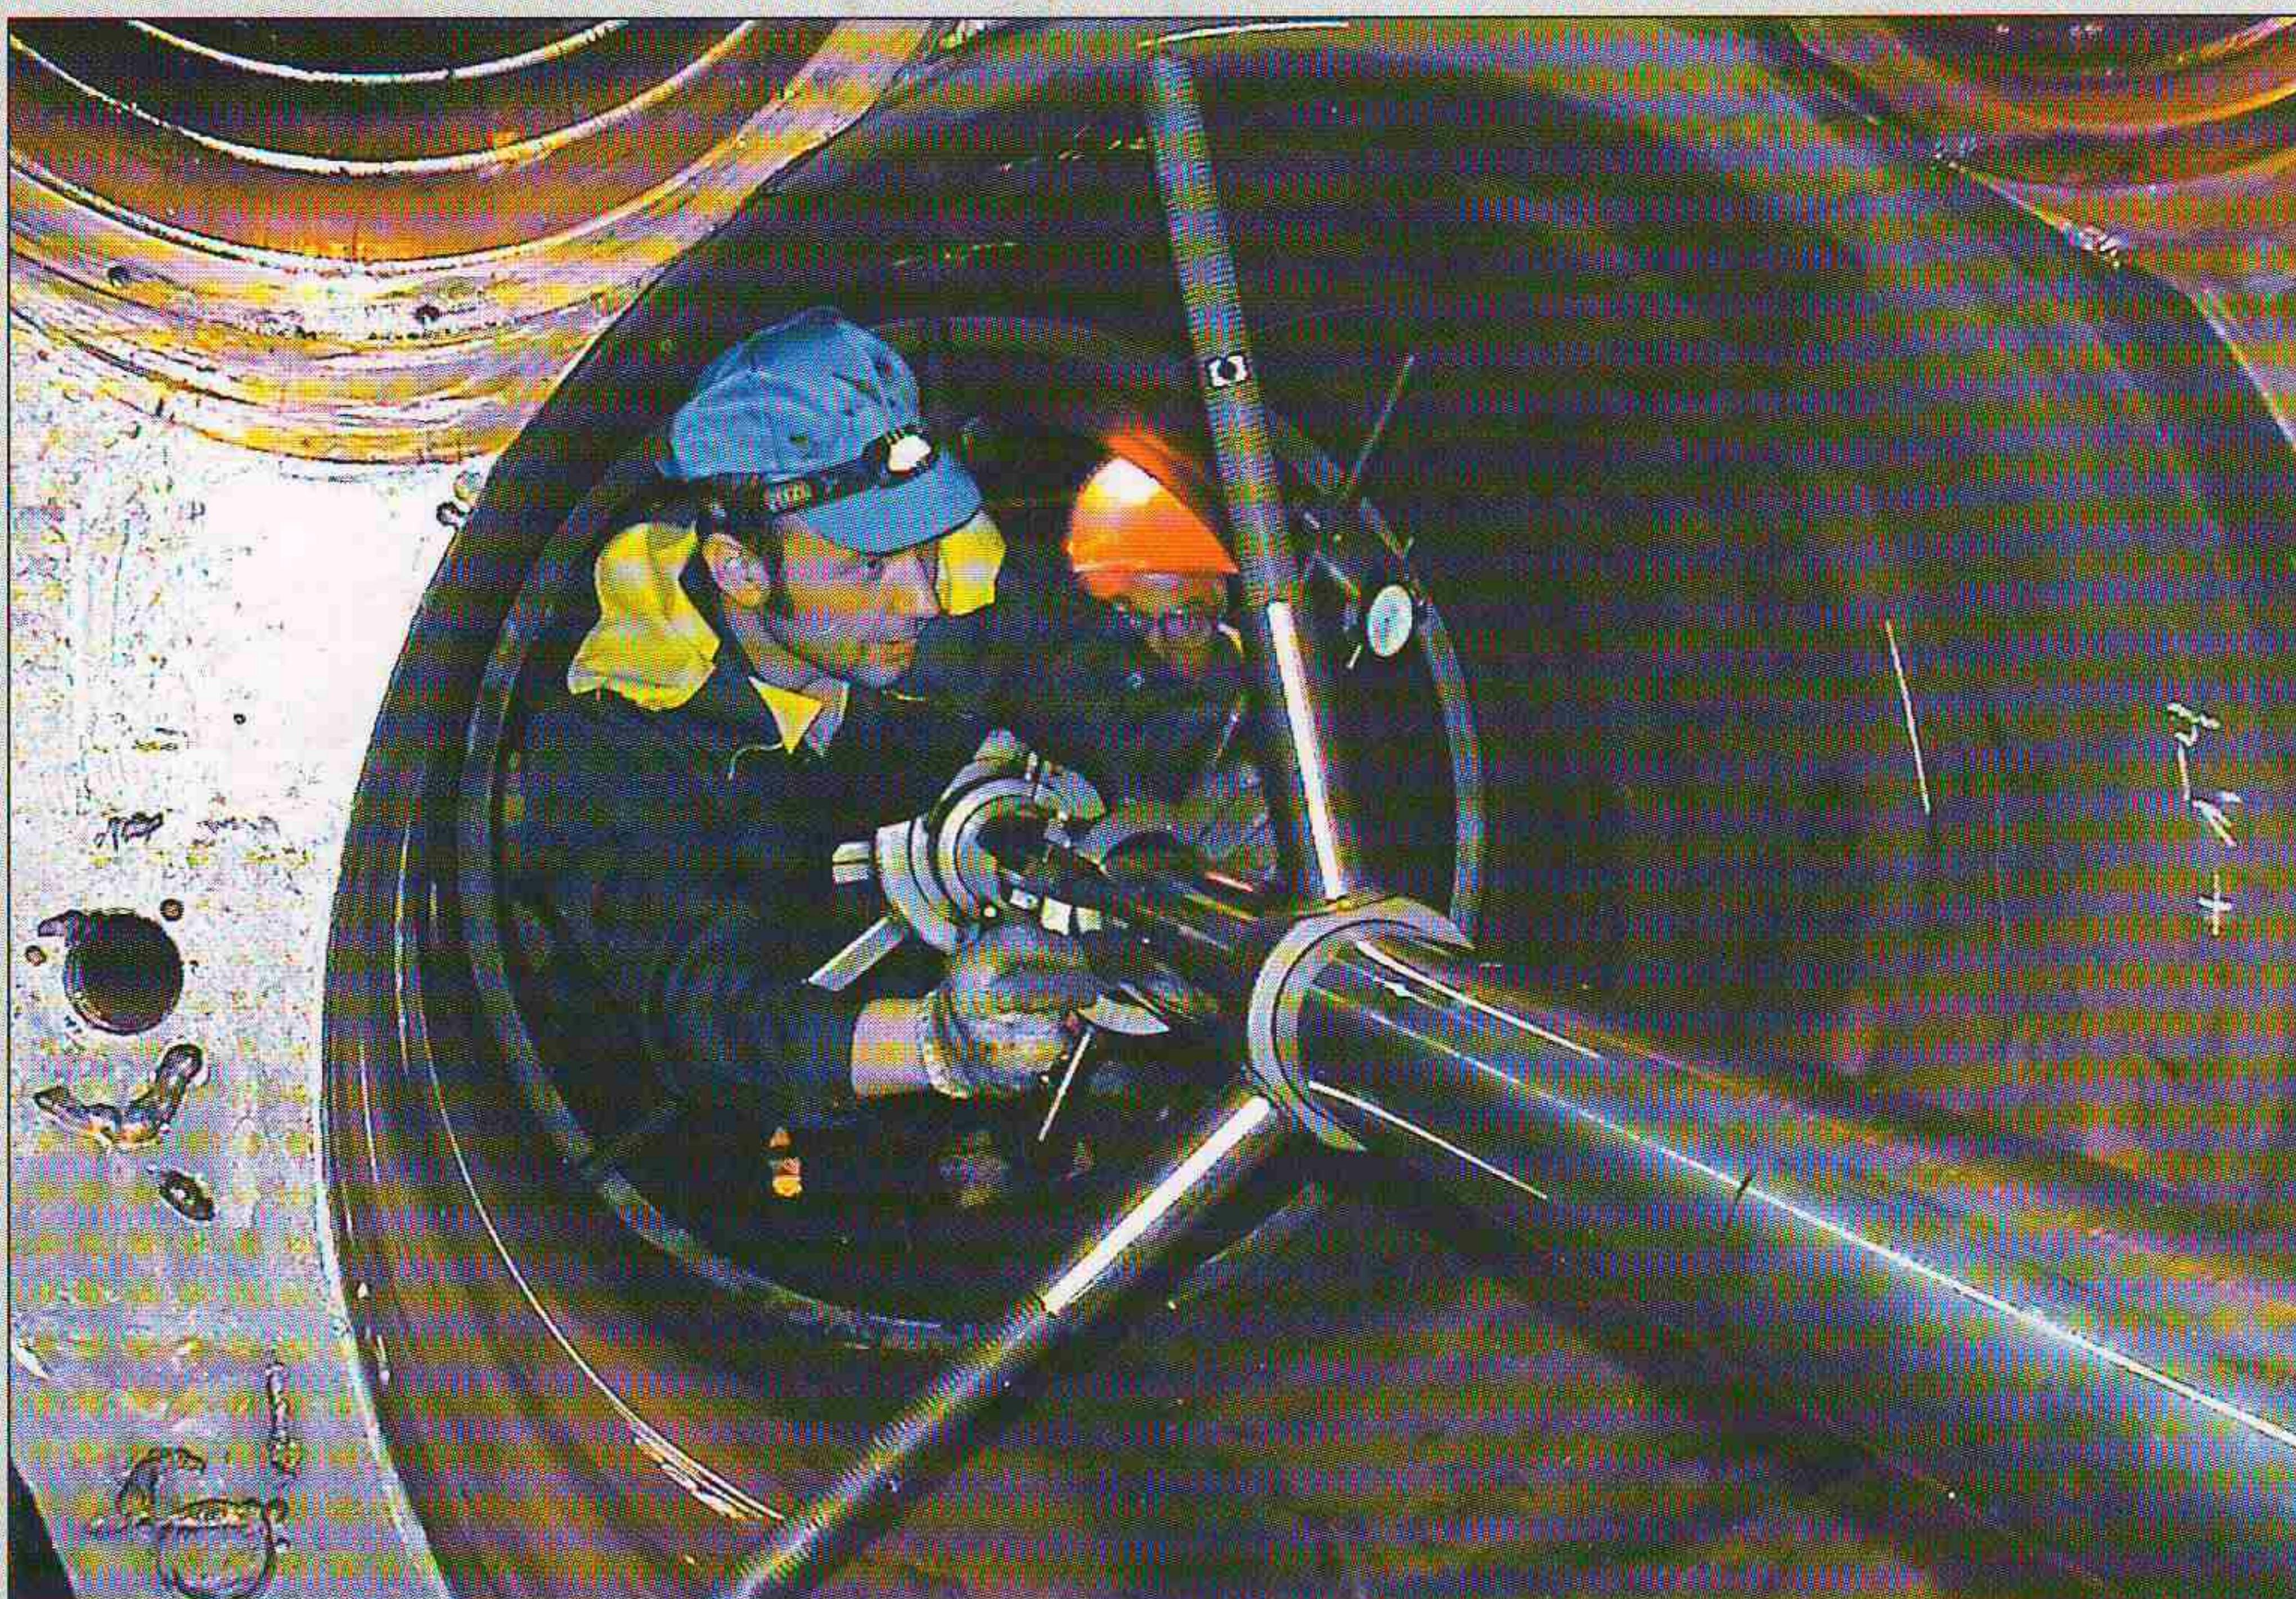
проводит работы по восстановлению поверхности отверстий диаметром до 2500 мм на месте с использованием расточно-наплавочной машины высокой точности

Восстановление поверхности отверстия диаметром 960 мм
