**БЮЛЛЕТЕНЬ**  
научно-  
технической  
и экономической  
информации

**ВЫПУСК 8 (1364)**

## ПРОГНОЗИРОВАНИЕ И ОБЕСПЕЧЕНИЕ ПРОЧНОСТНОЙ НАДЕЖНОСТИ СТАНИН КЛЕТЕЙ ДЕЙСТВУЮЩИХ ПРОКАТНЫХ СТАНОВ

Ю. С. СЕМИЧЕВ<sup>1</sup>, И. А. СУРКОВ<sup>2</sup>, канд. техн. наук<sup>(1)</sup> ОАО «Корпорация ВСМПО-АВИСМА»,<sup>(2)</sup> ООО «Надежность Тяжелых Машин»)

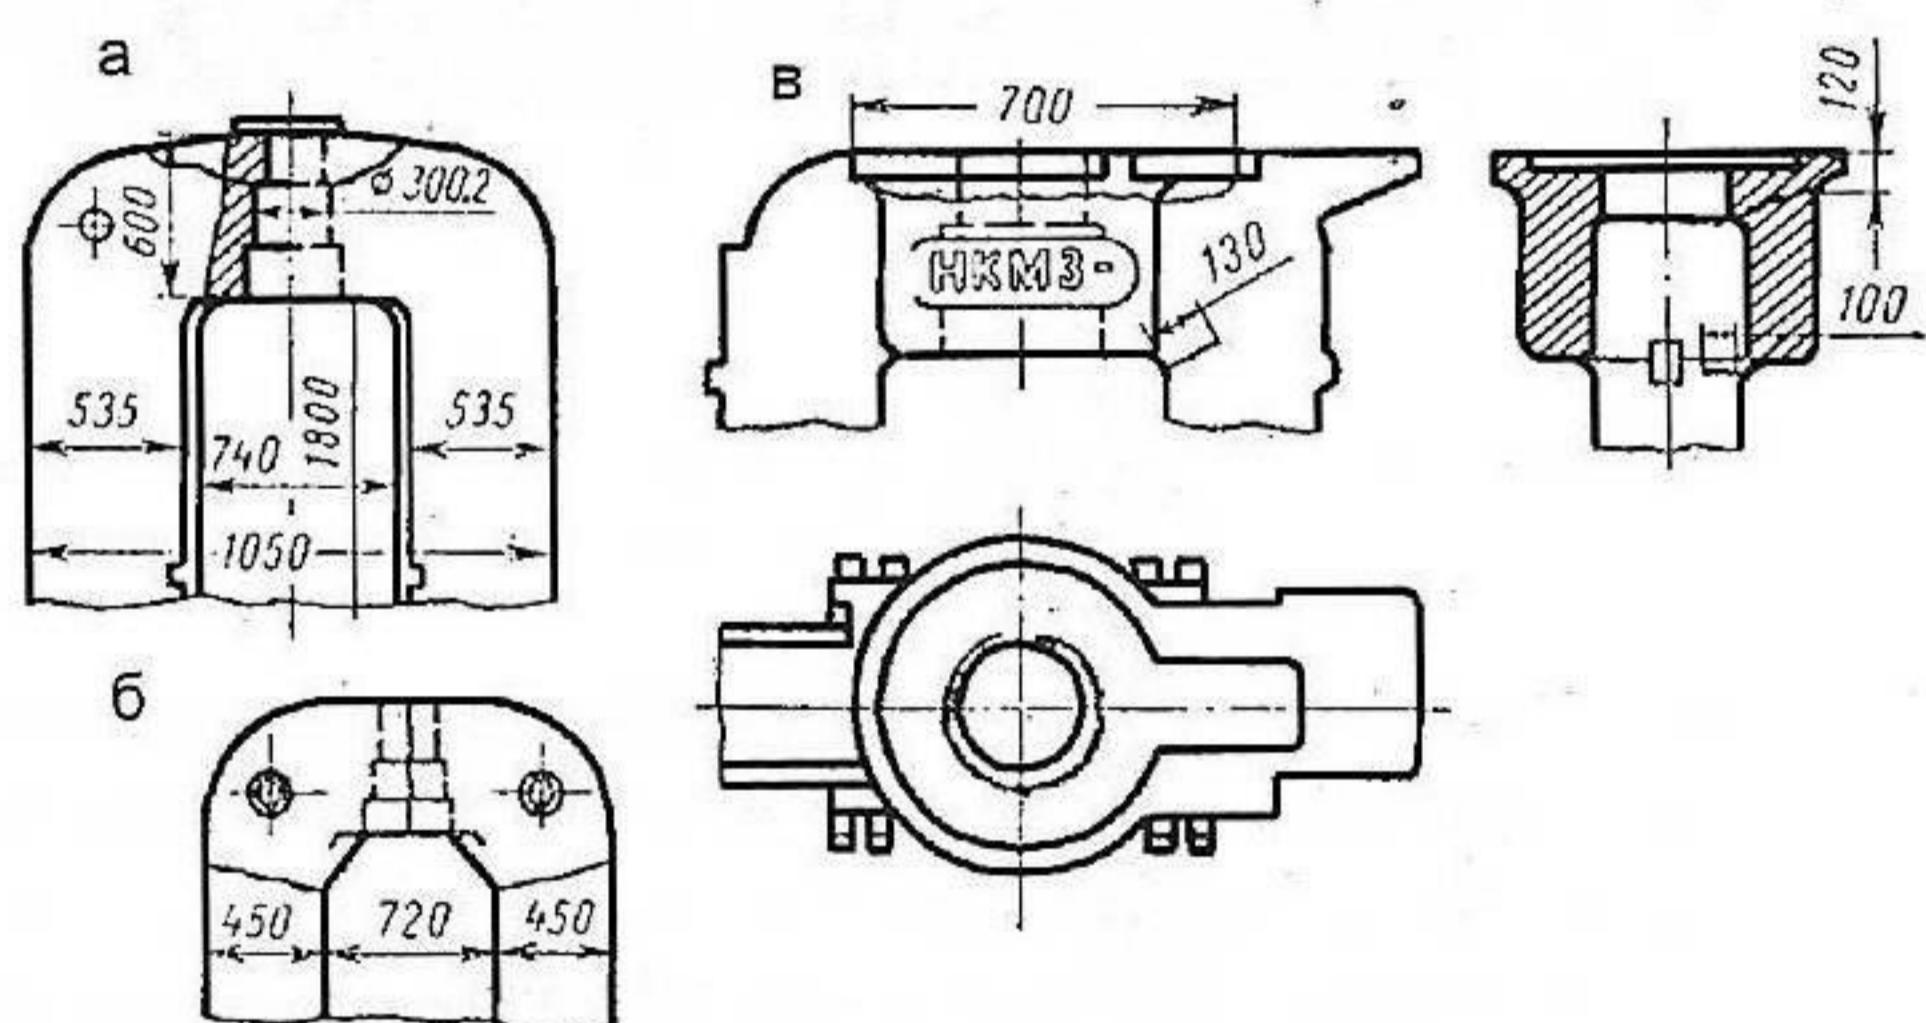
ства проката, значительные расходы на ремонт и запасные части связаны именно с разрушением станин клетей прокатных станов. Во многих случаях тяжесть последствий аварийной ситуации усугубляется внезапностью произошедшего разрушения. Внезапность объясняется тем, что конструктивные концентраторы, где возникают максимальные напряжения, превышающие предел усталостной прочности материала, расположены в недоступных для прямого наблюдения местах. В этом случае длительный процесс возникновения и роста усталостной трещины остается незамеченным и проявляется в виде внезапного разрушения. Такие разрушения станин, вызванные возникновением и ростом трещины в недоступной для прямого наблюдения радиусной галтели, расположенной в верхней поперечине станины, месте перехода вертикального отверстия к контактной площадке станины с гайкой нажимного винта (далее — галтель в верхней поперечине станины), показаны на рис. 1 [2].

Рис. 1. Типовые разрушения станин усталостной трещиной в радиусной галтели, расположенной в верхней поперечине станины

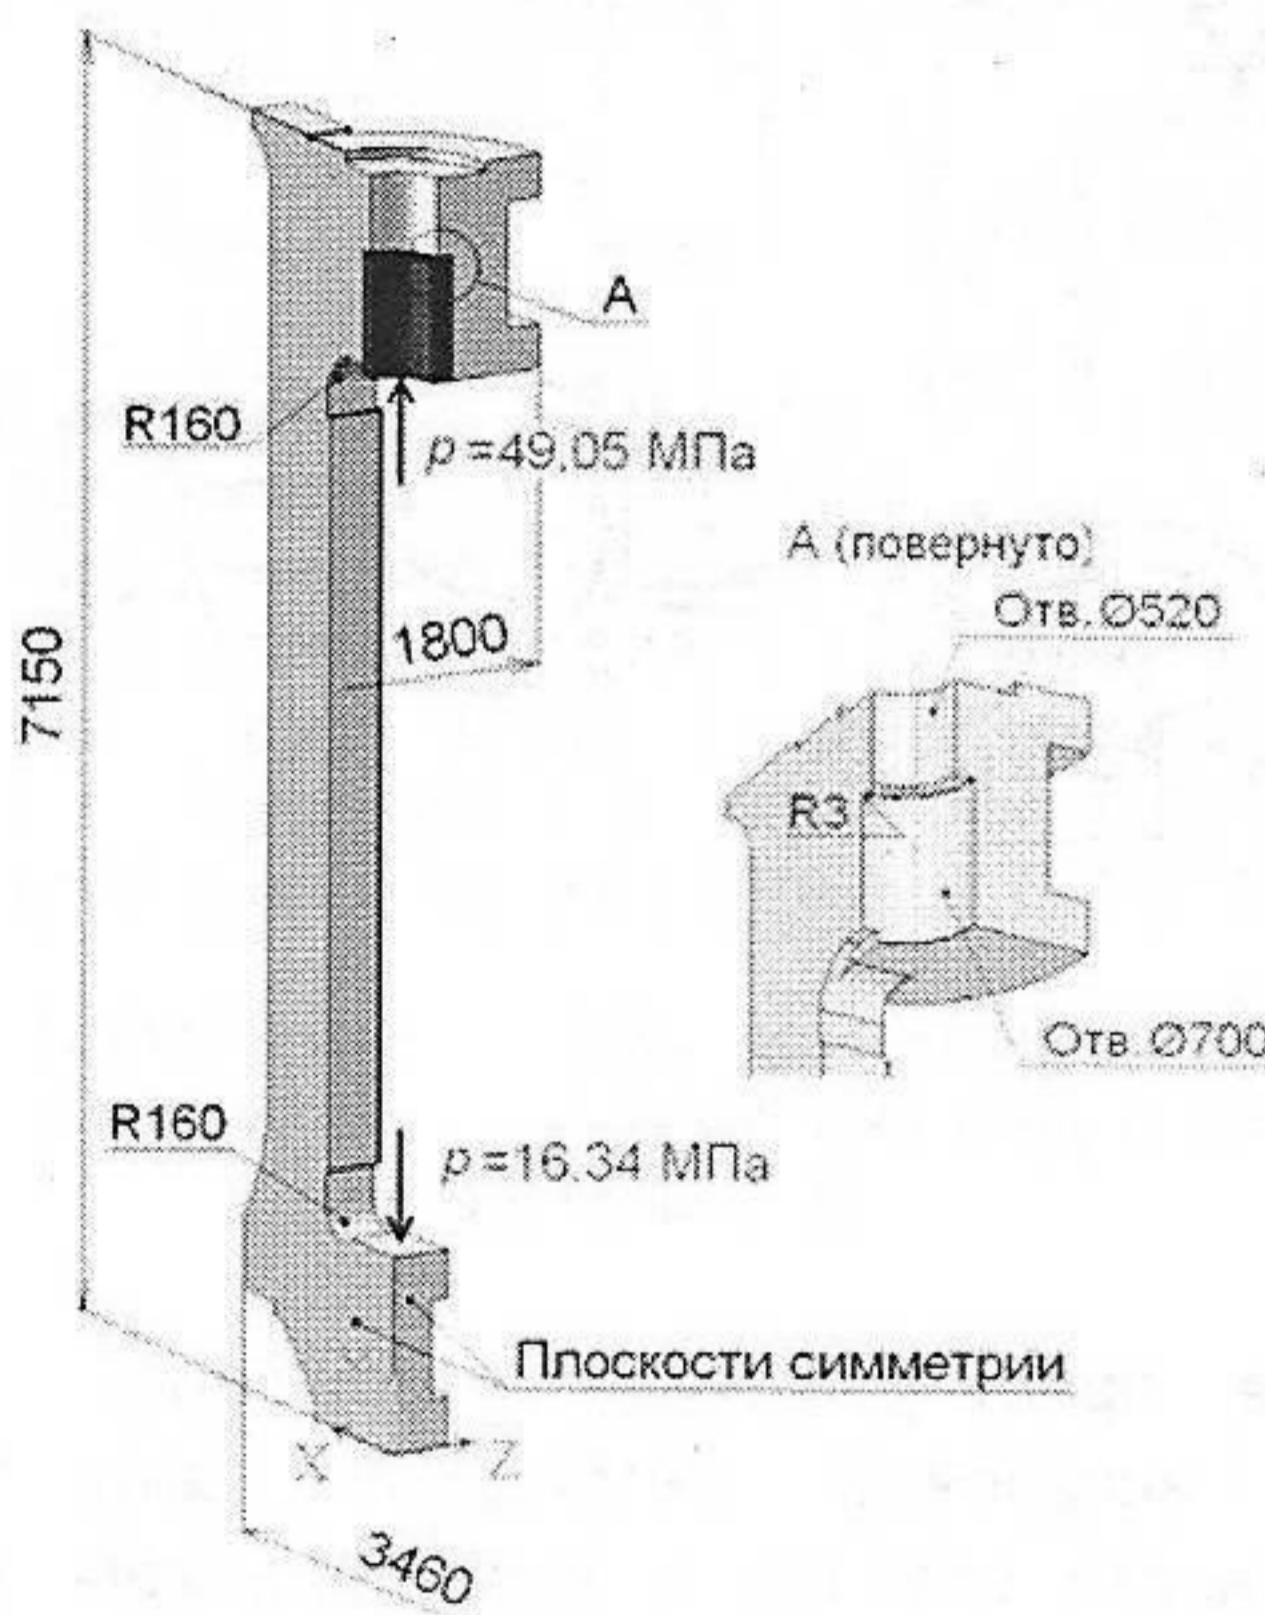
На рис. 2 показана математическая модель станины клети № 2 стана 1700 ОАО «Северсталь», построенная для проведения расчета на прочность МКЭ. Станина имеет две плоскости симметрии, что позволяет представить математическую модель в виде 1/4 части станины. Нагрузка прикладывается в виде равномерно распределенного давления на нижнюю поверхность гайки нажимного винта (на рис. 2, вид А, гайка нажимного винта не показана) и на контактную поверхность нижней поперечины станины с подушкой нижнего опорного вала. Границные условия на перемещения накладываются по плоскостям симметрии. Станина клети выполнена из литой стали 25Л, поэтому для расчета были приняты модуль упругости  $E = 2,1 \times 10^5$  МПа и коэффициент Пуассона  $\mu = 0,27$ . Сила, приложенная к модели, соответствует максимальной силе прокатки 20 МН, что дает распределенную нагрузку, приложенную к нижнему торцу нажимной гайки 49,05 МПа и в зоне контакта с подушкой нижнего опорного вала 16,34 МПа.

**Рис. 2. Математическая модель станины клети стана 1700:**  
галтели R3, R160 — места возникновения максимальных напряжений

Результаты расчета математической модели, представленной на рис. 2, показали, что максимальные растягивающие напряжения  $\sigma_1$  в галтелях R160 сопряжения стоек с нижней и верхней поперечинами составляют 45 и 55 МПа соответственно. В галтели R3 верхней поперечины максимальные напряжения  $\sigma_1 = 318$  МПа.

Для проверки обоснованности использования локальных математических моделей результаты расчета полной модели станины стана 1700 (см. рис. 2) сопоставлены с результатами расчета локальной (рис. 3) модели верхней поперечины. Границные условия на перемещения в математической локальной модели накладываются по плоскостям симметрии верхней поперечины. На узлы, принадлежащие линии 1–1 (проходит через центр масс сечения стойки), наложены ограничения на перемещение вдоль оси Y. Сила, приложенная к локальной модели, соответствует номинальной силе прокатки 20 МН, что дает распределенную нагрузку 49,05 МПа, приложен-

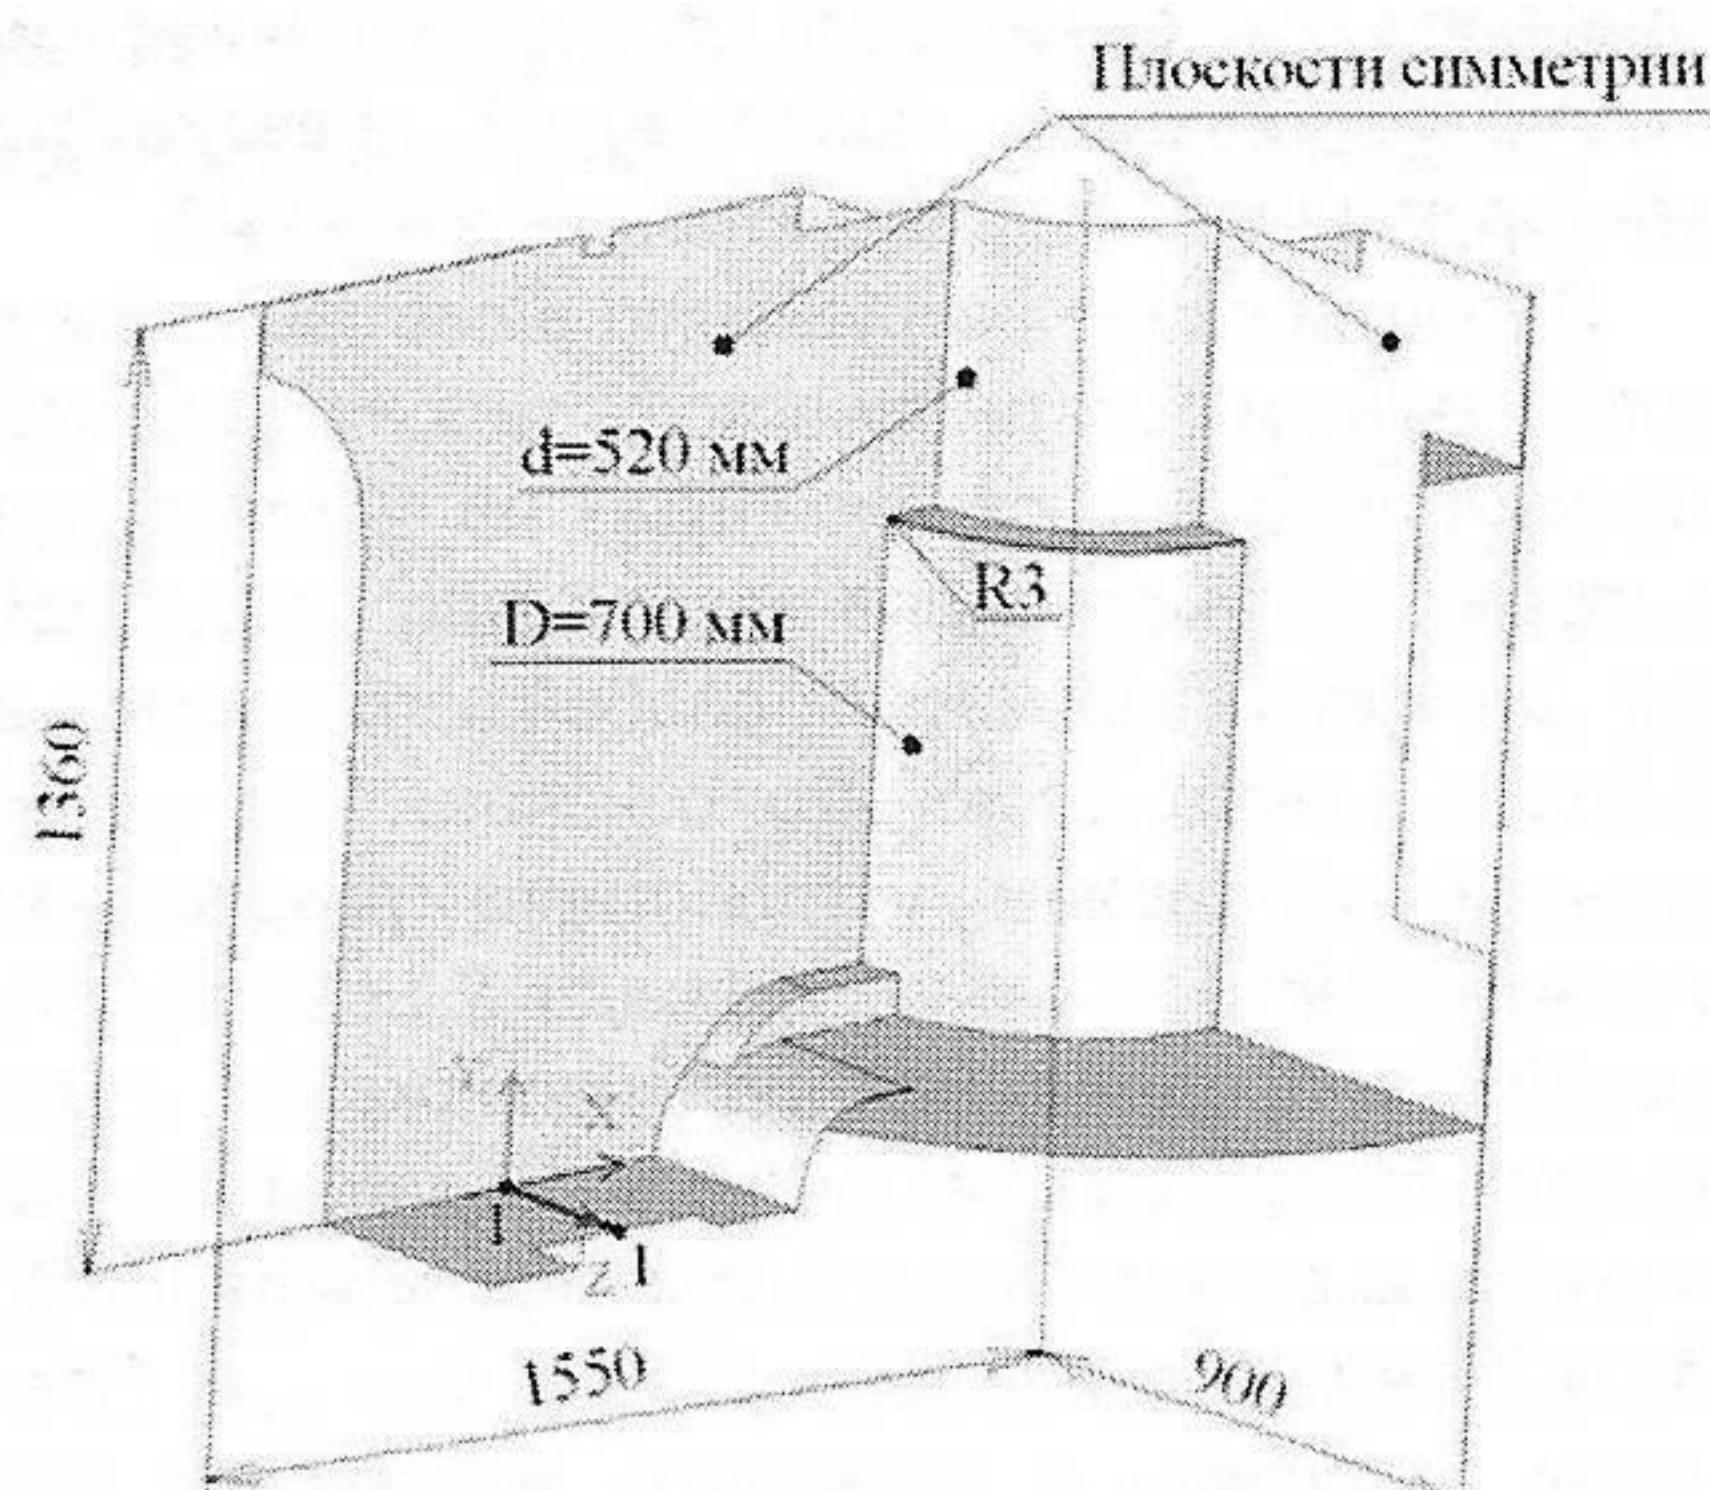
ную к нижнему торцу нажимной гайки (на рис. 3 не показана). Модуль упругости и коэффициент Пуассона материала станины, задаваемые при расчете математической локальной модели, такие же, как для математической модели полной станины.

Рис. 3. Локальная математическая модель верхней поперечины станины стана 1700

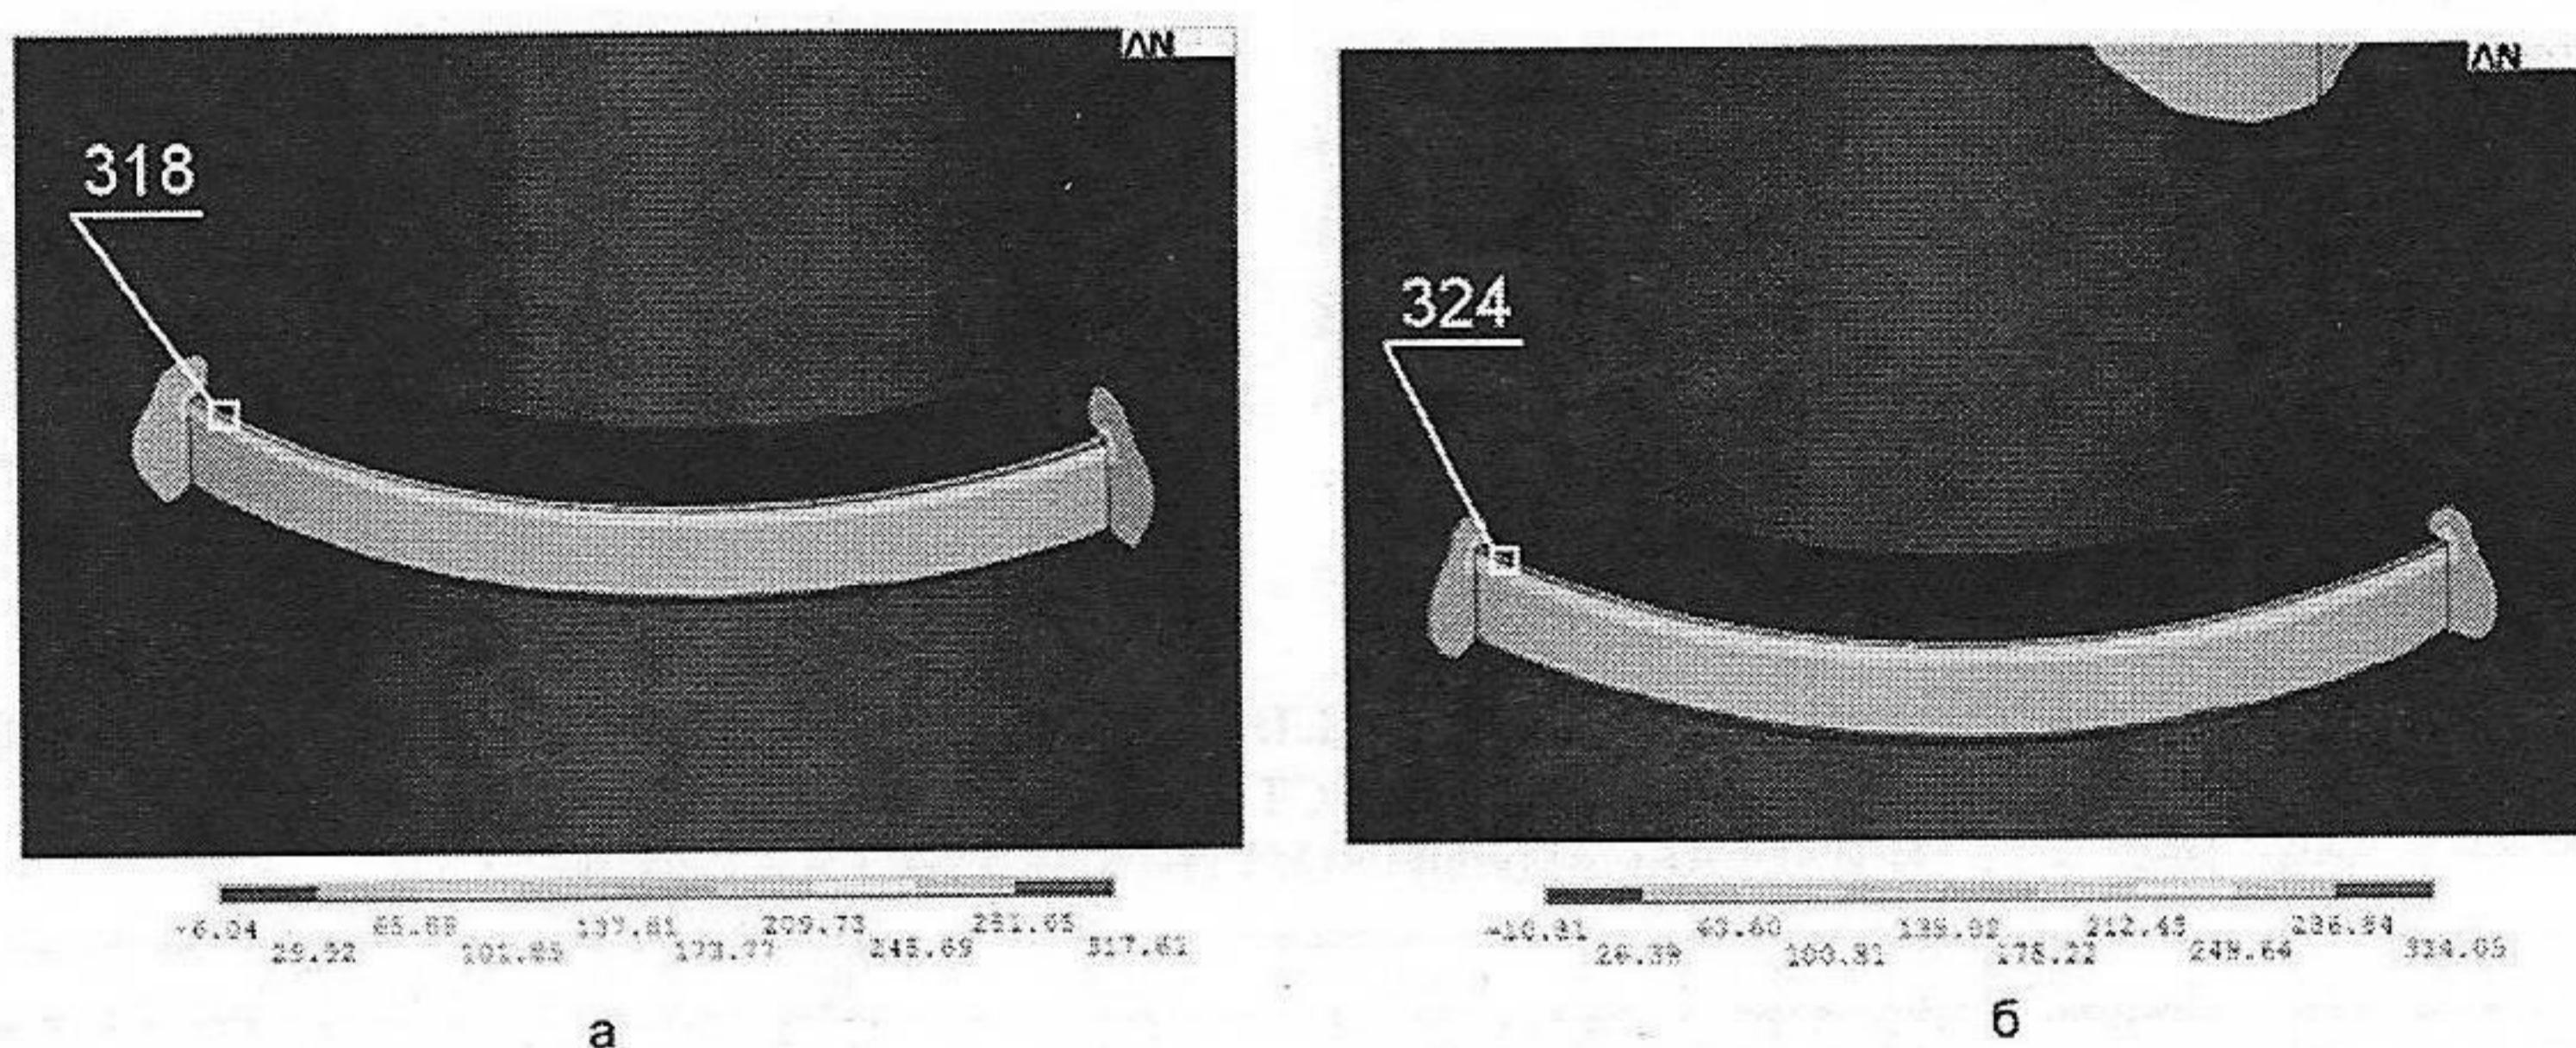
На рис. 4 показаны максимальные напряжения  $\sigma_1$  на поверхности галтели R3 для полной модели станины и локальной модели верхней поперечины станины стана 1700 при максимальной силе прокатки 20 МН. Сопоставление результатов показывает, что величины максимальных напряжений в галтели R3 обеих моделей дают практически одинаковые результаты ( $\sigma_1 \approx 320$  МПа). Это обосновывает возможность определения величин максимальных напряжений в верхних поперечинах станин прокатных станов и расчет коэффициентов запаса усталостной прочности на локальных математических моделях верхних поперечин.

Рис. 4. Напряженное состояние  $\sigma_1$  (МПа) поверхности галтели R3 в верхней поперечине станины клети стана 1700:  
а — полная модель станины; б — локальная модель верхней поперечины

Максимальные напряжения  $\sigma_1$  на поверхности галтели R3 верхней поперечины примерно одинаковы по всей окружности и составляют 324 МПа (см. рис. 4, б). На рис. 6 показана эпюра окружных напряжений по поверхности галтели в диаметральном сечении отверстия под гайку нажимного винта. На рис. 7 показано распределение максимальных окружных напряжений на поверхности галтели по окружности диам. 698,9 мм.

По рис. 5 для стали 35Л находим, что при  $\lg S = 3,44$  предел выносливости при пульсационном цикле нагружения  $\sigma_0 = 210$  МПа, по рис. 4, б, максимальное напряжение в галтели верхней поперечины  $\sigma_{max} = 324$  МПа. Так как запас усталостной прочности  $n = \sigma_{max}/\sigma_0 = 210/324 = 0,65 < 1$ , то образование трещины в галтели R3 верхней поперечины является закономерным.

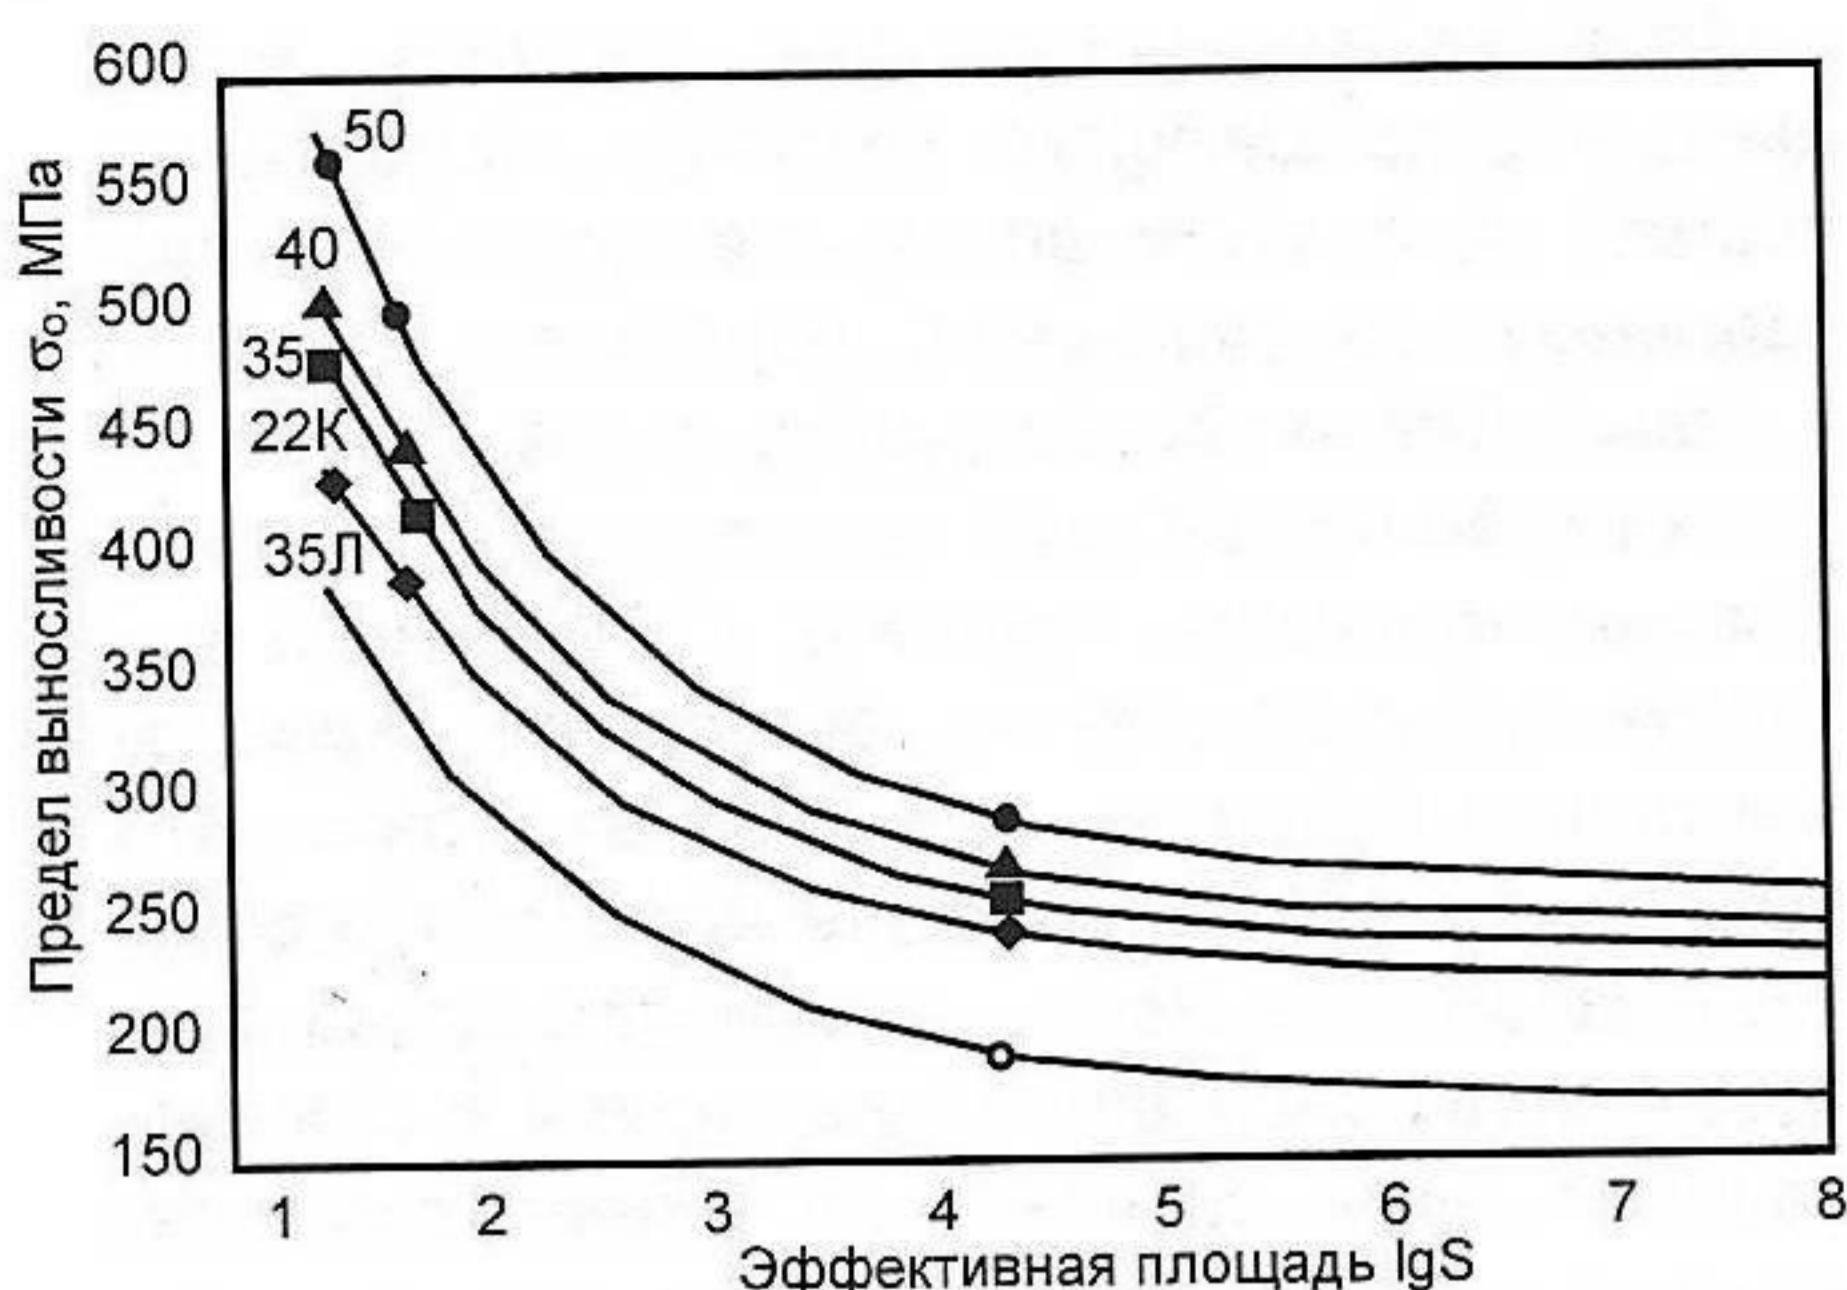
На основании данных, представленных в табл. 1 и работе [4], на рис. 5 построены графики зависимостей пределов выносливости при пульсационных циклах  $\sigma_0$  сталей 22К, 35, 40, 50, 35Л от эффективной площади  $S$  испытанных образцов.

Пределы текучести  $\sigma_{0,2}$  сталей 35Л и 25Л совпадают, а пределы прочности  $\sigma_b$  различаются на 17 %. Это позволяет для ориентировочных расчетов пределов выносливости стали 25Л в зависимости от площади напряженной поверхности  $S$  использовать зависимость, полученную для стали 35Л (см. рис. 5).

Рис. 5. Зависимость предела выносливости сталей 22К, 35, 40, 50, 35Л от эффективной площади  $S$  испытанных образцов

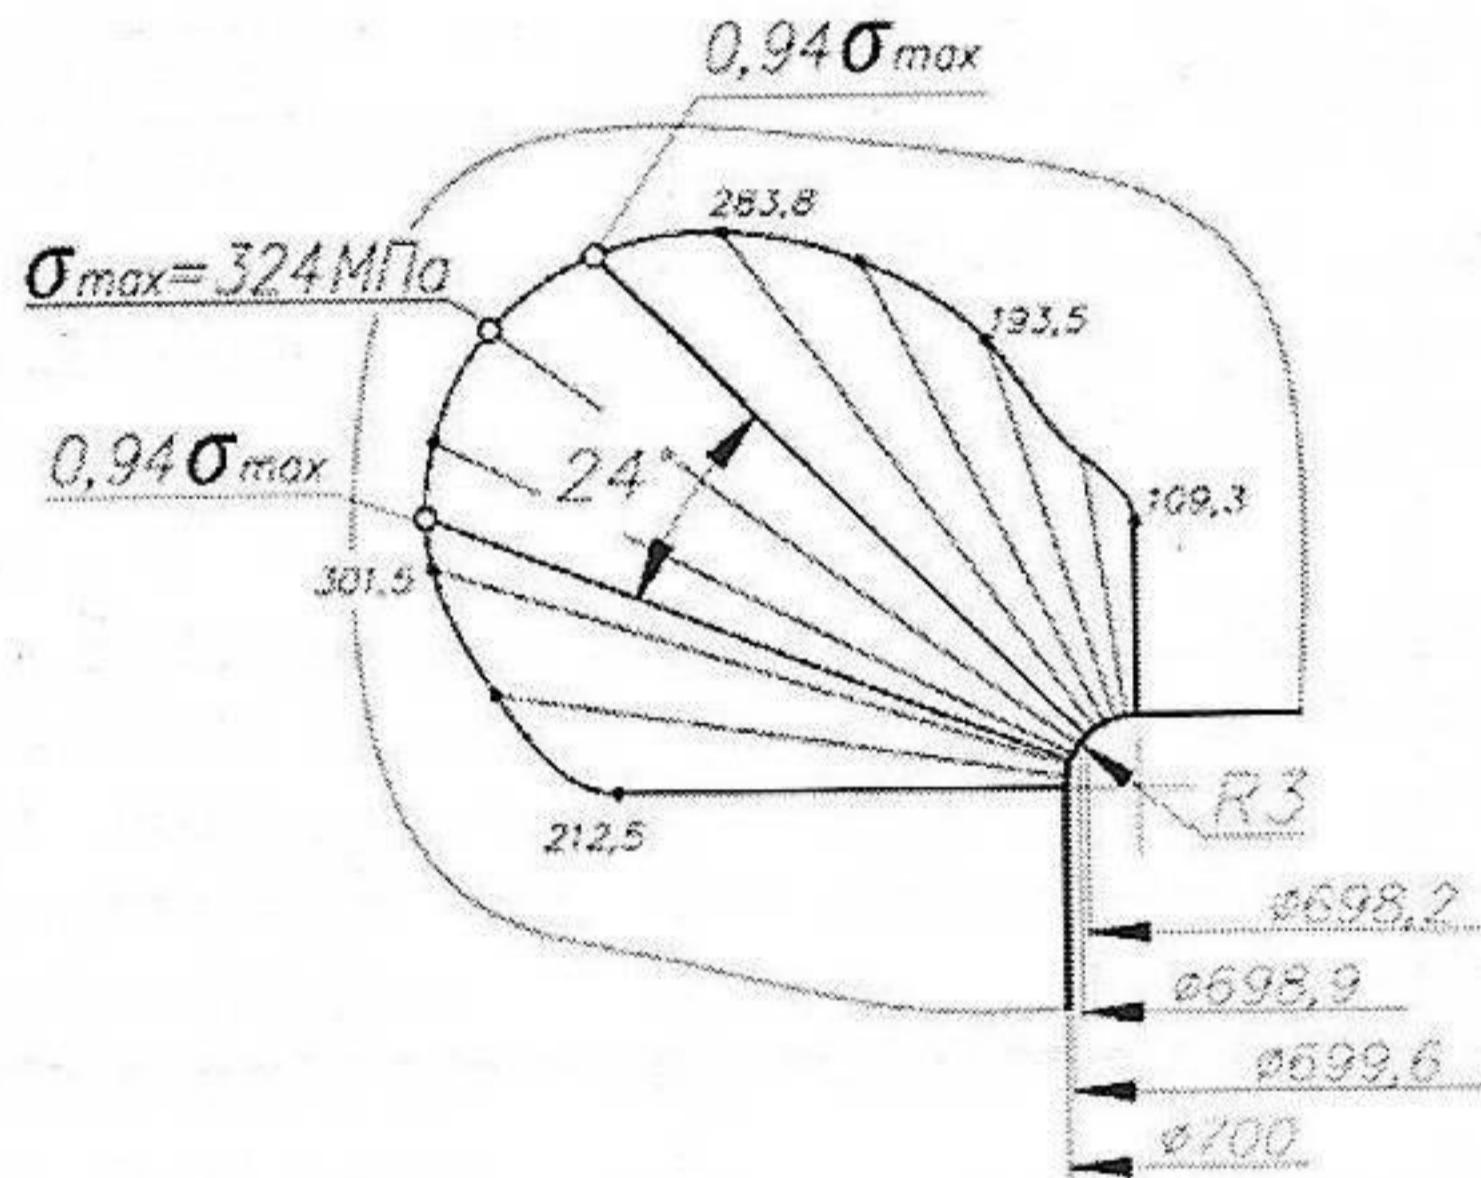
Рис. 6. Эпюра окружных напряжений по контуру галтели в диаметральном сечении отверстия под гайку нажимного винта

По эпюре рис. 6 видно, что в диаметральном сечении изменение напряжений от  $\sigma_{max}$  до  $0,94\sigma_{max}$  происходит на дуге 24 град., длина которой равна 0,42 радиуса галтели. По эпюре рис. 7 видно, что по окружности диам. 698,9 мм максимальные напряжения в галтели изменяются незначительно (от 324 до 313 МПа), поэтому при оценке предела выносливости считаем, что вся

Установление этих закономерностей позволяет найти эффективную площадь поверхности галтели R3 верхней поперечины. По эпюре рис. 6 видно, что положение точек, в которых напряжение равно  $0,94\sigma_{max}$ , определяется диаметрами  $D_1 = 698,2$  мм и  $D_2 = 699,6$  мм. Тогда площадь эффективной поверхности равна

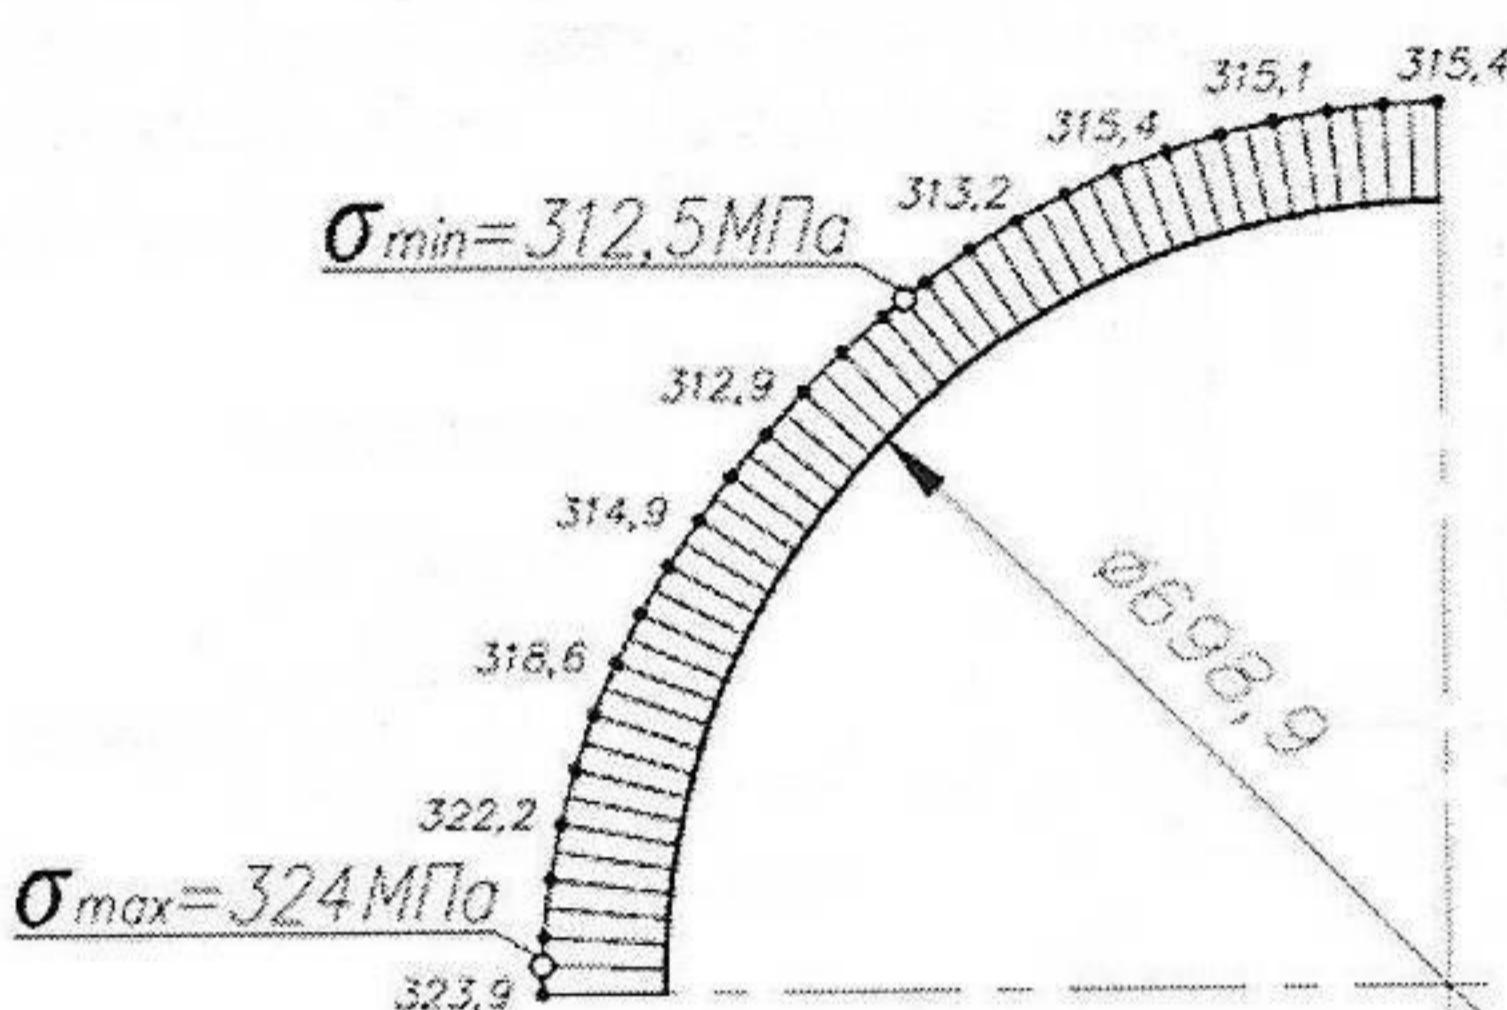
окружность галтели находится под воздействием максимальных напряжений  $\sigma_{max} = 324$  МПа.

Рис. 7. Распределение максимальных напряжений на поверхности галтели по окружности диам. 698,9 мм

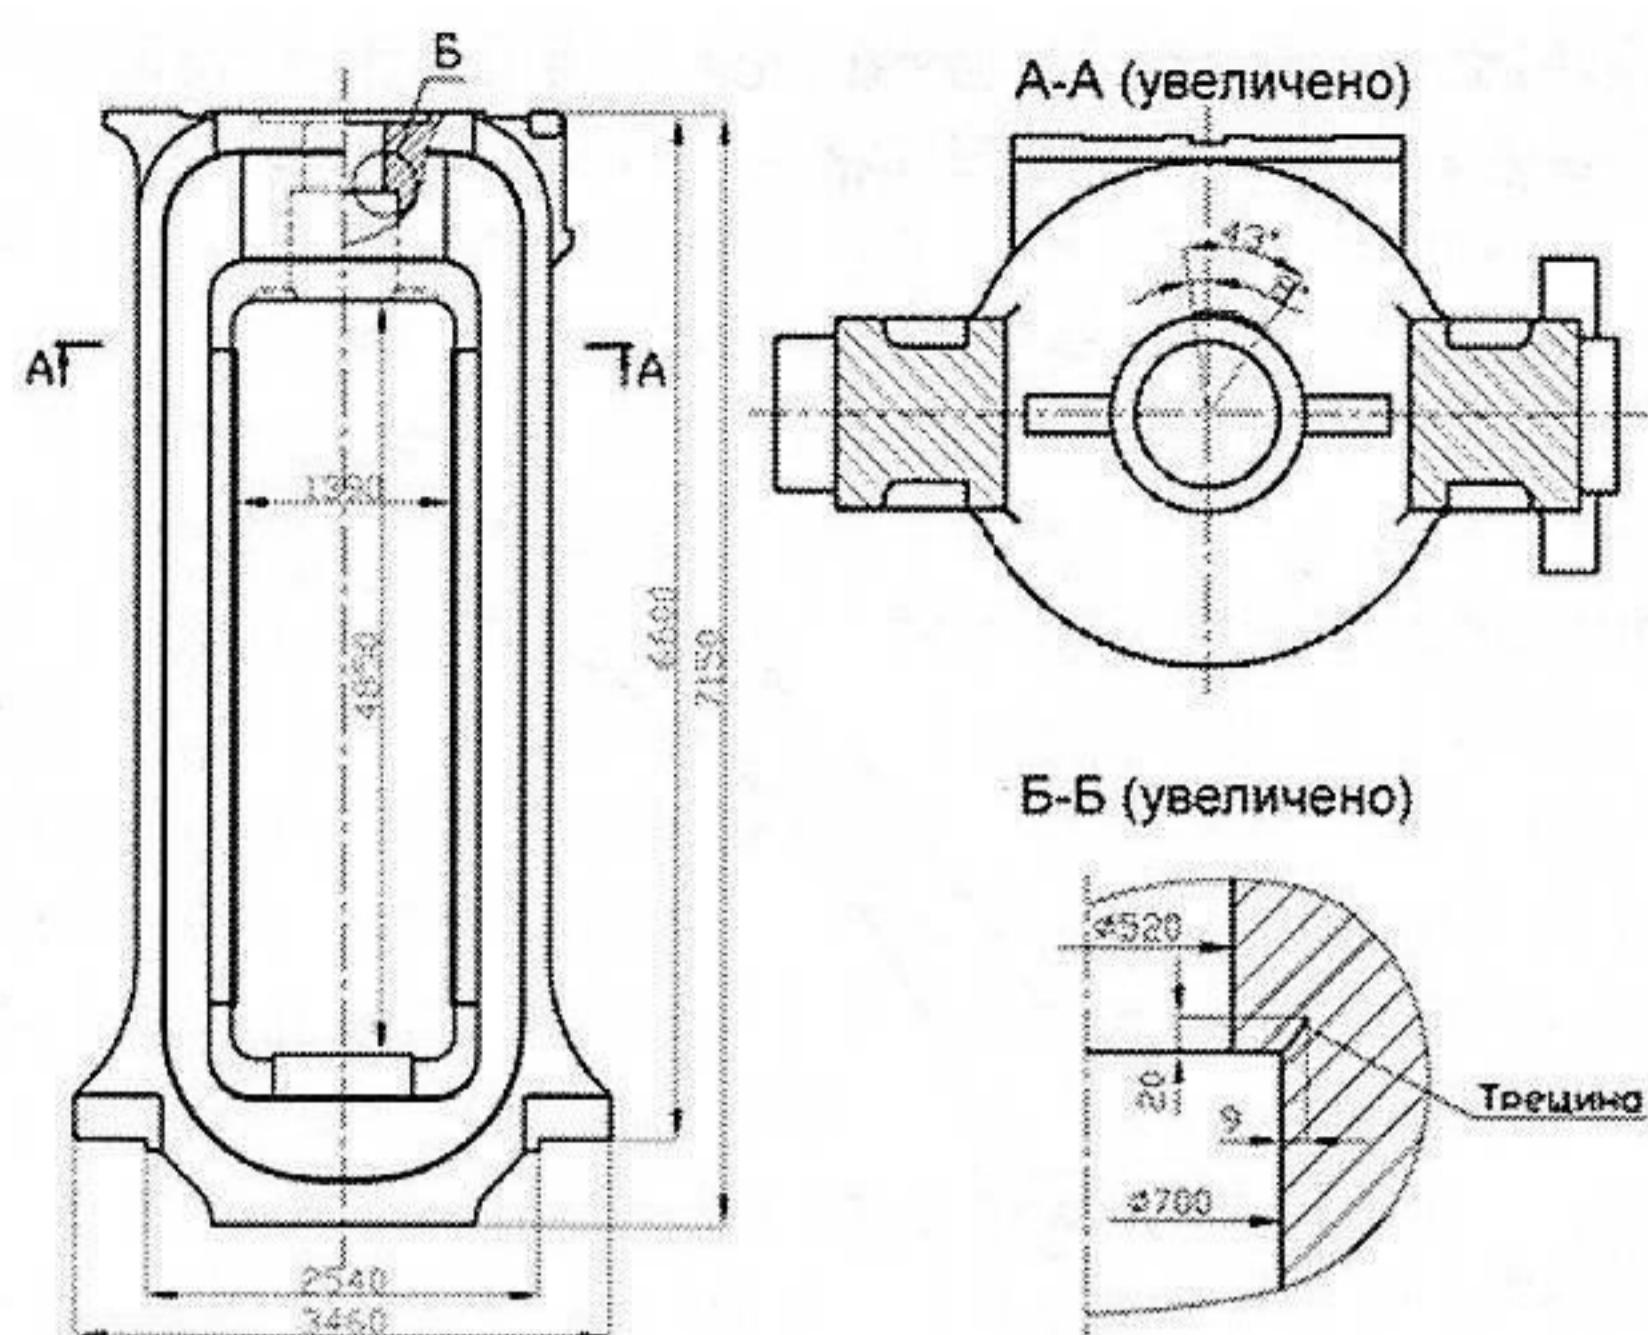
Для проверки состояния галтели R3 после демонтажа нажимного устройства было проведено обследование галтели методами неразрушающего контроля. Результаты обследования показали, что в галтели R3 верхней поперечины возникла усталостная трещина (рис. 8). Проекция трещины по вертикали составляет 20 мм, по горизонтали — 9 мм. В окружном направлении трещина распространяется на 43 град. На поверхности галтели по окружности  $D = 700$  мм трещина проходит по линии действия максимальных напряжений.

**Рис. 8. Расположение и размеры трещины в галтели R3 верхней поперечины станины клети № 2 стана 1700 ОАО «Северсталь»**

Обнаружение усталостной трещины методами неразрушающего контроля подтвердило прогноз о закономерности ее возникновения, сделанный на основании теоретических исследований. Таким образом, представленный выше расчет и его экспериментальное подтверждение показывают, что разработана и обоснована методика прогнозирования прочностной надежности станин действующих прокатных станов. Это позволяет приступить к систематической экспертизе на заводах России станин прокатных станов, находящихся длительное время в эксплуатации, с целью оценки их фактического состояния.

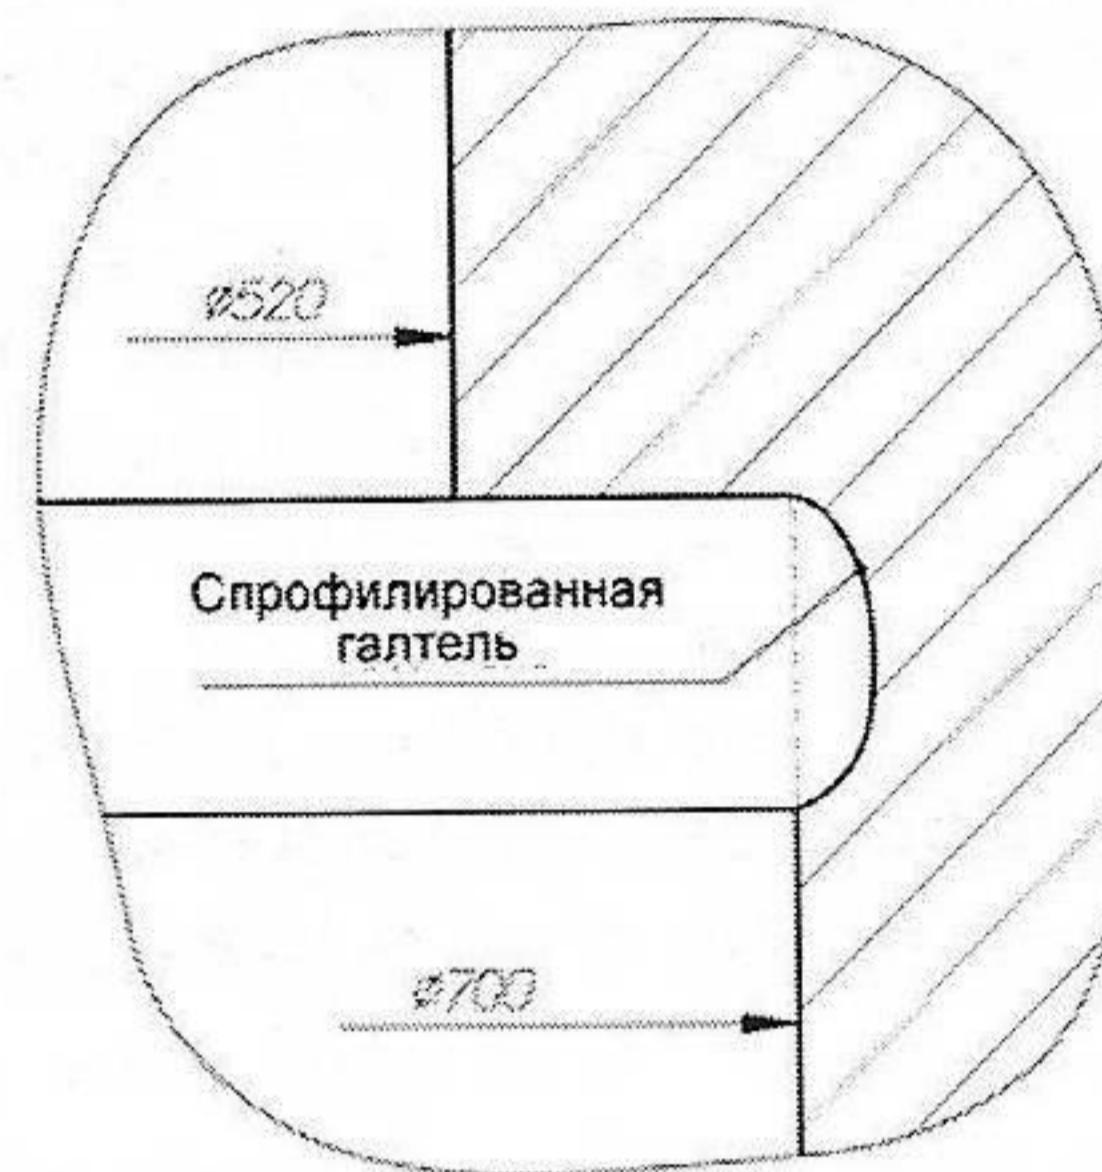
Рис. 9. Галтель с поднутрением стенки для верхней поперечины станины клети № 2 стана 1700 ОАО «Северсталь»

Как сказано выше, для галтели R3 верхней поперечины номинальные напряжения изгиба и растяжения имеют нулевые значения. Это дает возможность использовать для уменьшения максимальных напряжений в галтели верхней поперечины спрофилированную галтель с поднутрением стенки (рис. 9). В данном случае уменьшение напряжений за счет галтели с поднутрением стенки является единственным решением, позволяющим обеспечить неограниченную долговечность действующей станины при сохранении существующей компоновки нажимного устройства. Напряженное состояние галтели с поднутрением представлено на рис. 10.

Изменение геометрии первоначальной радиусной галтели в верхней поперечине не требует изменения конструкции и первоначальной компоновки деталей нажимного устройства и осуществляется на месте с применением мобильного расточного оборудования.

Геометрии галтелей с поднутрением стенки рекомендованы для внедрения в станинах действующих прокатных станов заводов ОАО «Северсталь» и ОАО «Корпорация ВСМПО-АВИСМА».

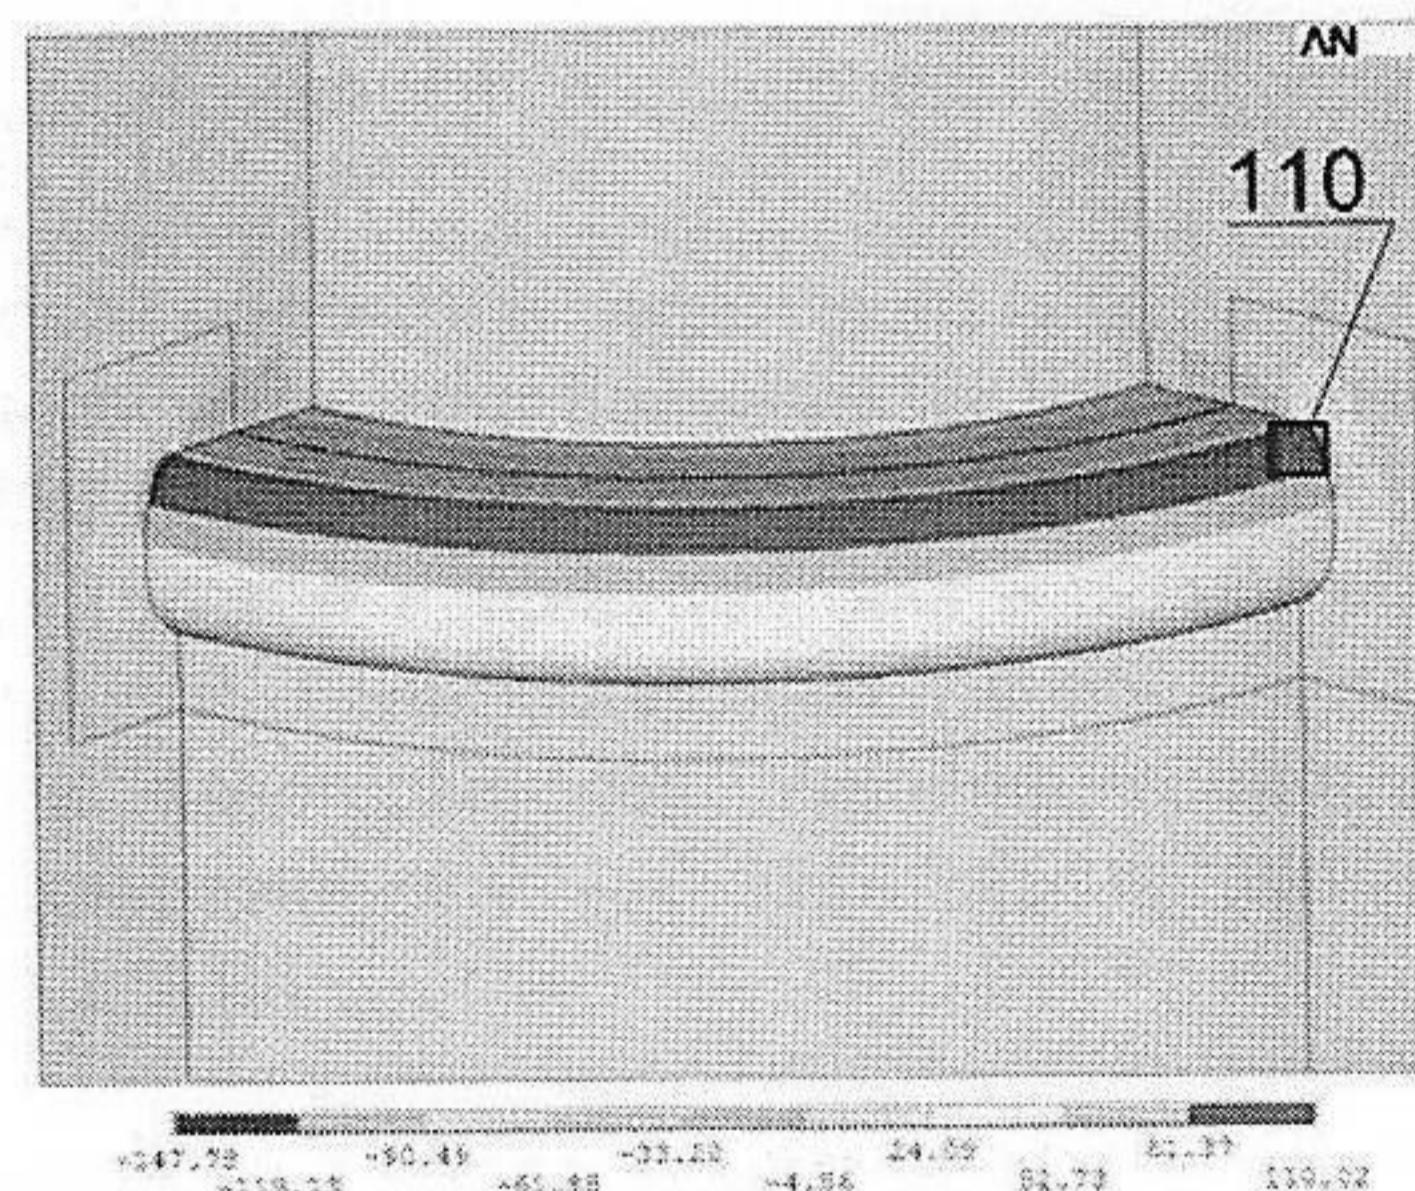
Результаты, представленные на рис. 10, показывают, что сделанное выше предположение о возможности уменьшения максимальных напряжений за счет выполнения галтели с поднутрением стенки подтвердилось. Максимальные напряжения в переходном сечении снизились в 2,9 раза, с 324 до 110 МПа. Этот уровень напряжений снимает вопрос о прочностной надежности станины и делает возможным ее безотказную работу без ограничения времени эксплуатации. Поэтому аналогичные галтели с поднутрением стенки должны быть спроектированы и реализованы в станинах действующих прокатных станов, для которых запас усталостной прочности  $n \leq 1$ .

Рис. 10. Напряженное состояние  $\sigma_1$  (МПа) галтели с поднутрением стенки для станины клети № 2 стана 1700 ОАО «Северсталь»
