# Улучшение технологических возможностей существующего прокатного оборудования авиационной промышленности

**Четырехвалковая реверсивная клеть чистовой прокатки стана 2000**

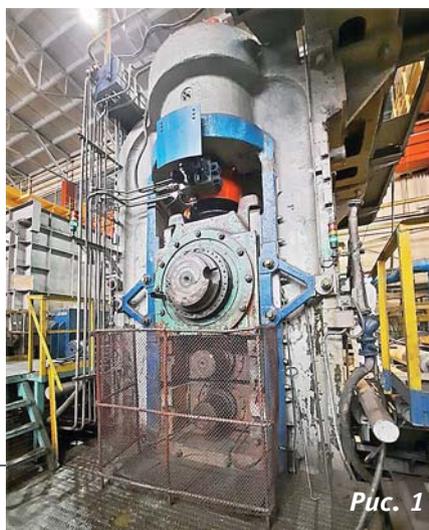
Рис. 1

Чистовая четырехвалковая реверсивная клеть (рис. 1), которая входит в состав двухклетьевого стана 2000 горячей прокатки и расположена в цехе № 16 ПАО «Корпорация

ВСПО-АВИСМА», предназначена для производства плоских полуфабрикатов и находится в эксплуатации с 1968 г. Оборудование клетки позволяет осуществлять прокатку как отдельных коротких полос, так и длинных из рулона в рулон, посредством печных моталок, установленных перед и за клетью.

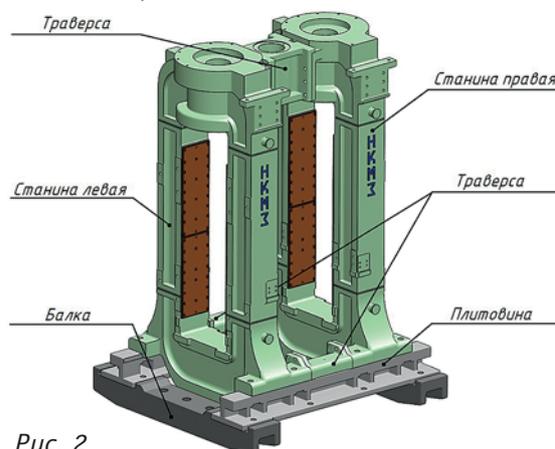
Рис. 2

Основными деталями клетки, воспринимающими нагрузку прокатки, являются две станины (рис. 2), установленные на продольные балки через поперечные плитовины. Станины сверху и снизу соединены между собой траверсами.

**Трехмерная геометрическая модель станин клетки**

Для оценки напряженного состояния станин и определения вероятности зарождения и развития усталостных трещин была построена трехмерная геометрическая модель (рис. 2), на основе которой в дальнейшем проведены расчеты методом конечных элементов в программном комплексе ANSYS.

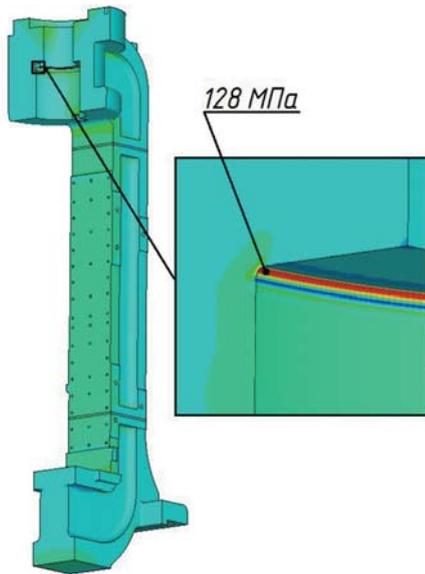
Рис. 3. Напряженное состояние станины (j часть детали), главные напряжения 1, МПа

Напряженное состояние станины при нагружении клетки максимальным усилием 3000 тс представлено на рис. 3. Максимальные первые напряжения реализуются в радиусной галтели R8 под установку ГНУ и составляют

$$\sigma_1^{\max} = 128 \text{ МПа.}$$

Для материала станин оценочное значения предела усталости при пульсационном цикле составляет  $\sigma_0 = 190 \text{ МПа}$ . Таким образом, конструкция станин имеет достаточный теоретический предел усталостной прочности.

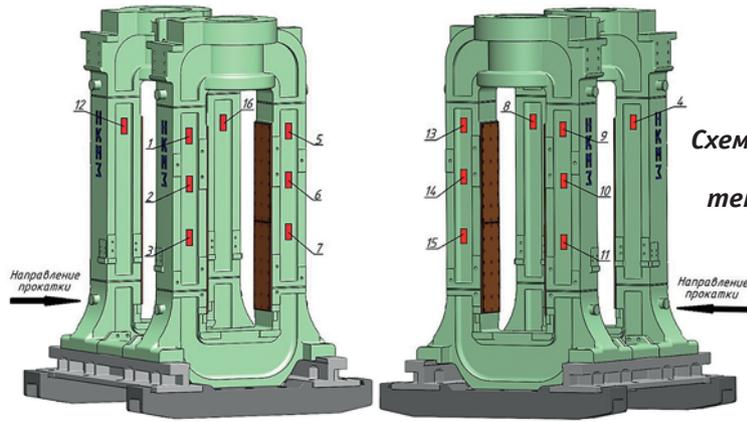
Рис. 4. Схема установки и нумерации тензодатчиков на станинах клетки

методом электротензометрии. В качестве регистрирующей аппаратуры при проведении измерений использовался специальный 16-канальный комплекс немецкой компании НВМ и ноутбука. Схема установки тензодатчиков представлена на рис. 4, схема нумерации стоек станин – на рис. 5. По значениям напряжений, измеренных в двух диаметрально противоположных точках на каждой стойке, определялись средние растягивающие напряжения  $\sigma_{\text{ср}}$  в стойке как полу-сумма напряжений. Усилие Р, реализуемое в каждой стойке станины, определялось как

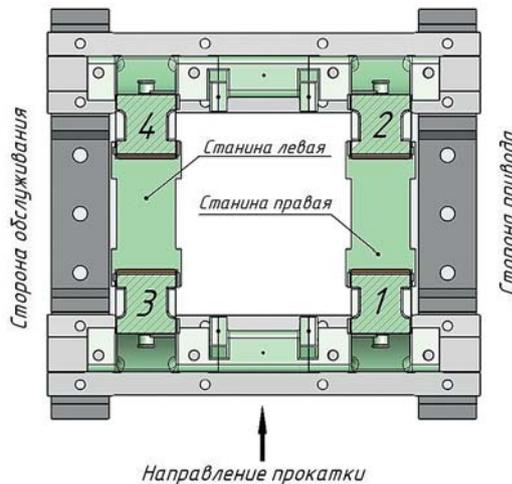
Рис. 5. Схема нумерации стоек станин

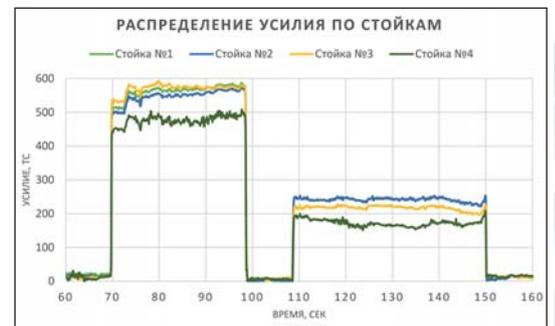
Суммарное усилие клетки определялось суммированием усилий по всем стойкам. Примеры распределения усилий по стойкам станин и суммарное усилие клетки приведены на рис. 6, 7. Полученные экспериментальные распре-

- в целом экспериментальное распределение напряжений по стойкам соответствует полученному теоретическому решению, распределение усилий по станинам близко к значениям, полученным на основе данных с ГНУ;

- распределение усилий по стойкам № 3,4 левой станины более неравномерное, чем по стойка № 1,2 правой, что может свидетельствовать о перекосе валковой системы;

Рис. 6. Диаграмма распределения усилия по стойкам станин

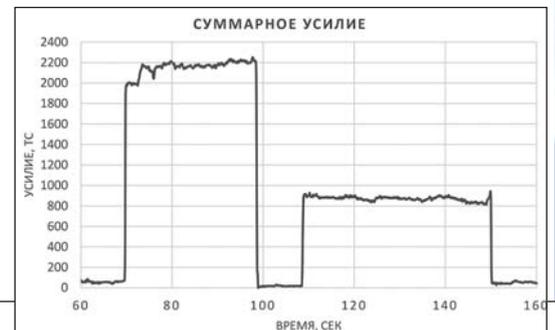
Рис. 7. Суммарное усилие клетки при прокатке

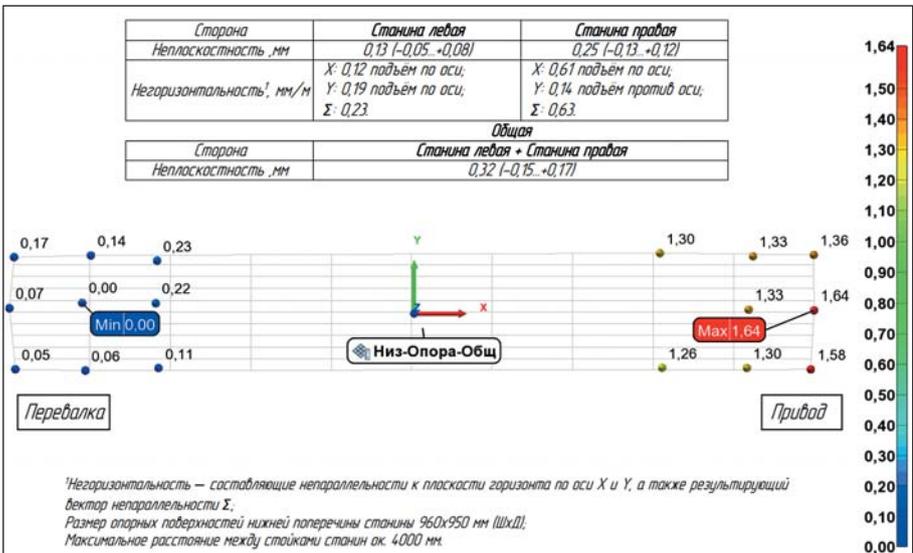
Для определения состояния контактных поверхностей станин были проведены высокоточные лазерные измерения, в качестве средства измерения использовалась переносная координатно-измерительная система АТ-402 фирмы *Leica*. В результате измерений установлено:

- несоответствие допускам (износ) по горизонтальности поверхности нижних поперечин станин под установку нижнего опорного валка (рис. 8) — подъем в сторону привода до +1,64 мм;

Рис. 8. Данные лазерных измерений поверхностей станин под подушки нижнего опорного валка

- ✓ произвести наплавку и последующее фрезерование поверхностей станин клетки с применением мобильного оборудования в соответствии чертежной документацией;
- ✓ вновь изготовить и установить станинные планки и регулировочные пластины под опорный нижний валок с учетом выполненной обработки станин.

Для частичного устранения износа контактных поверхностей станин и выравнивания положения валковой системы были изготовлены и смонтированы регулировочные пластины под подушки нижних опорных валков размером 600 x 800 x 28,4 мм со стороны перевалки, 600 x 800 x 26,6 мм со стороны привода.
